Oggetto: Cava “Batano-Sassina”, fraz. Balbano, Comune di Lucca, ditta “Soc. Cave Balbano srl.

“Progetto di coltivazione e ripristino ambientale”, documentazione integrativa pervenuta in data 17/10/2017, Prot. 163346.

Osservazioni

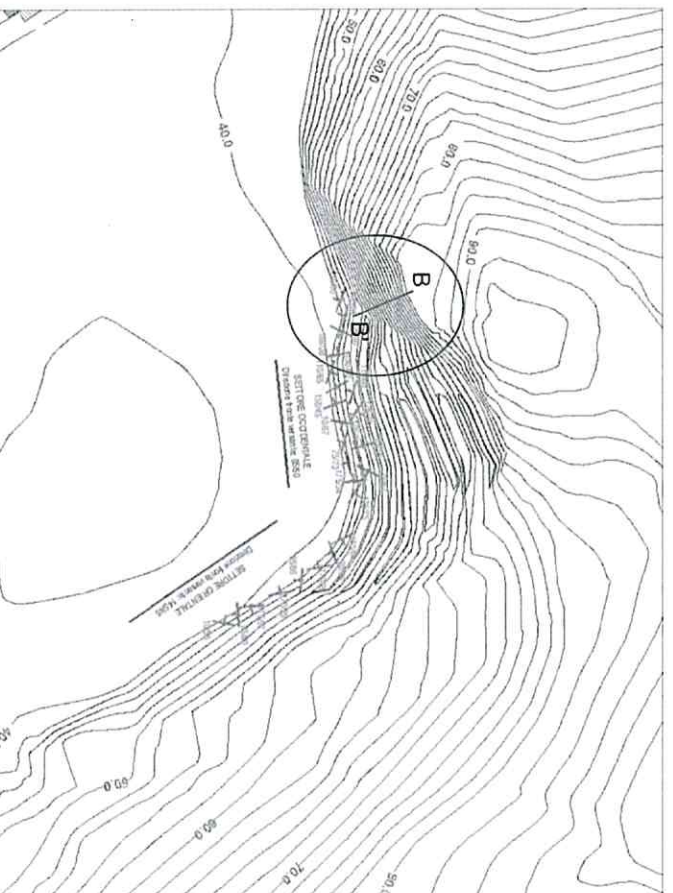
La sezione A individuata per la verifica non corrisponde al settore di maggiore criticità in corso d’opera, osservato nel sopralluogo svolto (v. Fig.2); si richiede pertanto di effettuare una verificare di stabilità anche per la sezione BB1, indicata nella planimetria allegata in figura 1, con particolare riferimento ai possibili cinematismi tra il fronte roccioso (direzione immersione circa 160° inclinazione circa 85°) e le famiglie di fratture individuate che evidenziano la possibilità di sviluppo di scioglimento planare lungo la K5 e di formazione di cunei, come rilevabile dagli stereogrammi della relazione anzi citata.

Fig.1 – Planimetria con ubicazione della traccia della sezione di verifica

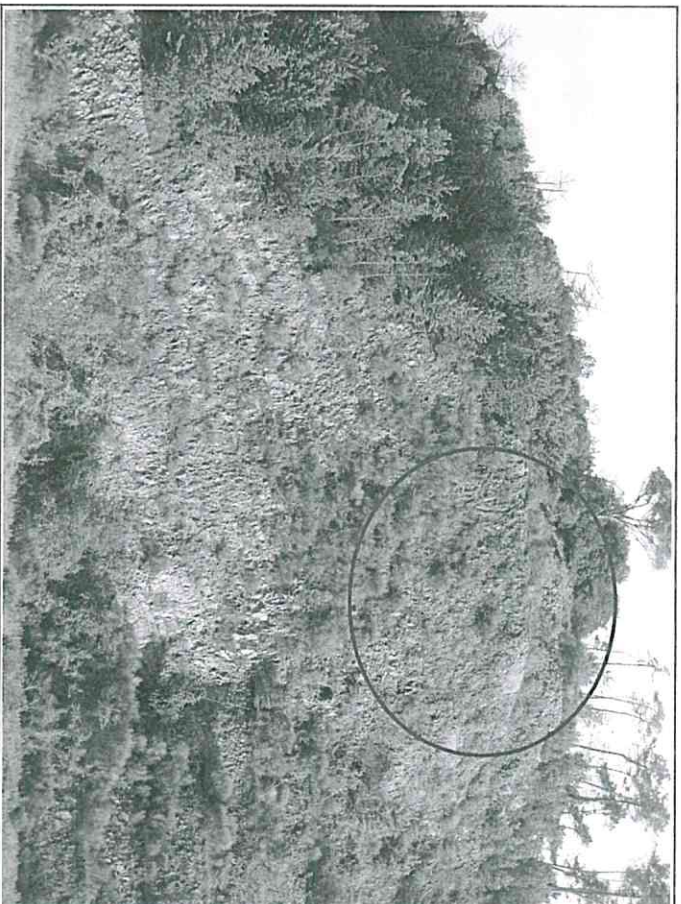
Fig.2 – Fronte di verifica con evidenziata l'area soggetta a colamento detritico

Sempre durante le fasi operative del ripristino, dovranno essere previste opere di contenimento per il materiale detritico del cappellaccio (v. Fig.2).
