### Ex Ospedale di Carignano - Il Sanatorio

## RELAZIONE STRUTTURALE

### ***Situazione attuale della Villa – edificio A***

## **RELAZIONE TECNICO DESCRITTIVA**

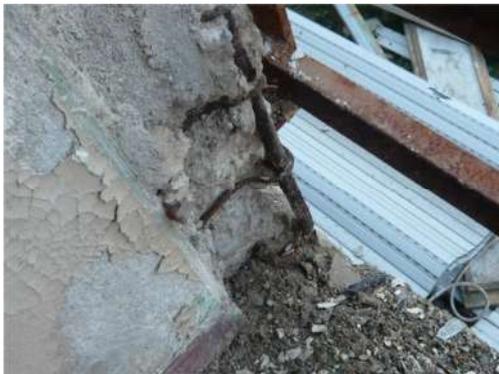
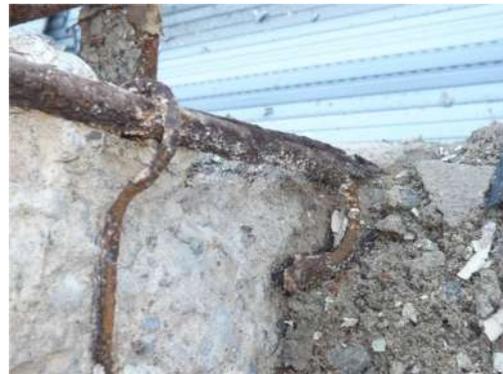
In seguito ai sopralluoghi ed ai saggi effettuati sulle superfici in c.a. delle strutture portanti (colonne, travi e solai) è stato evidenziato un avanzato stato di degrado, faticenza, delle superfici in calcestruzzo (specie delle colonne) ma anche delle armature in acciaio (peraltro di tipo liscio).

Le armature in acciaio (non ad aderenza migliorata) risultano gravemente ossidate, di sezione residua ridotta e generalmente realizzate con carpenterie non più idonee, oltre che per le basse qualità dei materiali, per le scarse dimensioni trasversali e la carente quantità/distribuzione nelle strutture (dei ferri di armatura), per quelli che sono i requisiti tecnici oramai richiesti alle strutture moderne in c.a.. Nei sopralluoghi sono state dunque riscontrate le seguenti carenze (oltre a quelle già menzionate):

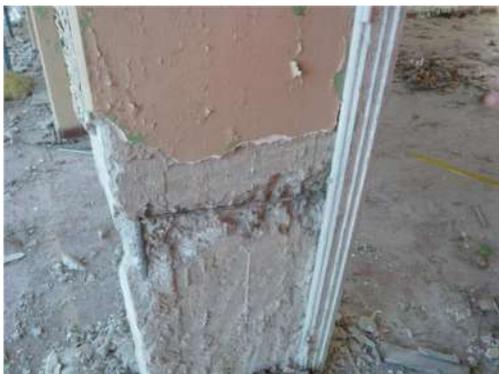
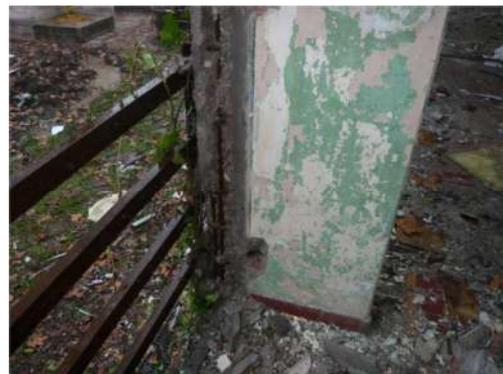
I manufatti risultano dunque, nel loro complesso, non adeguatamente resistenti e costituiti da materiali non più idonei alla funzione per cui sono destinati.

Inoltre l’umidità ed il ristagno d’acqua presente ha innescato anche fenomeni di sfondellamento degli elementi di alleggerimento in laterizio oltre a degradare le parti in c.a.. A questo proposito si evidenzia come necessiti un urgente intervento di ripristino che andrà ben oltre al semplice recupero corticale avendo tale fenomeno già aggredito in profondità alcuni elementi strutturali.

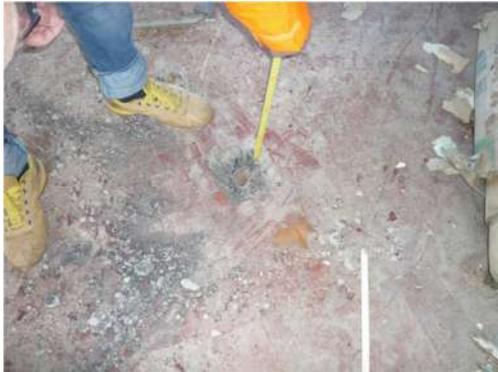
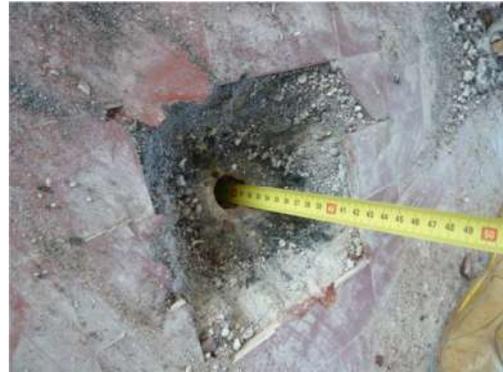
In particolare le membrature in c.a. presentano fenomeni di carbonatazione, riduzione della sezione resistente per degrado del copriferro, esposizione delle barre di armatura, risultando oltremodo corrose e arrugginite, necessitando talvolta urgenti e improrogabili interventi di consolidamento se non di completo rifacimento/sostituzione.

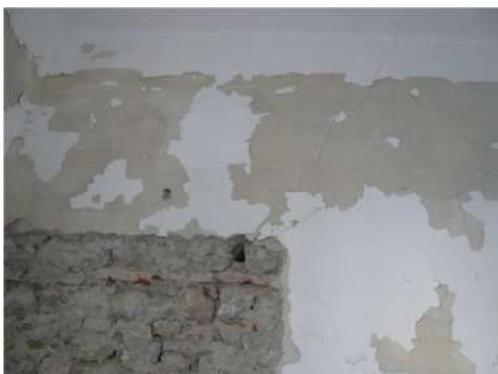
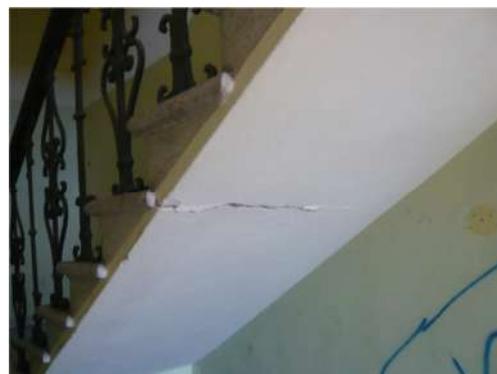
Si evidenziano inoltre molteplici zone di infiltrazione meteorica provenienti dalla copertura.

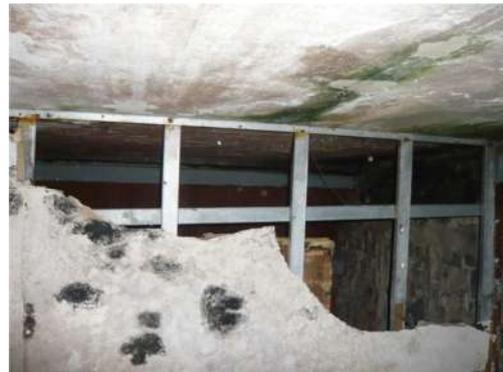
L'immobile versa in pessimo stato di conservazione dal punto di vista statico, con evidenti cedimenti delle fondazioni che si ripercuotono su quasi tutte le murature interne.

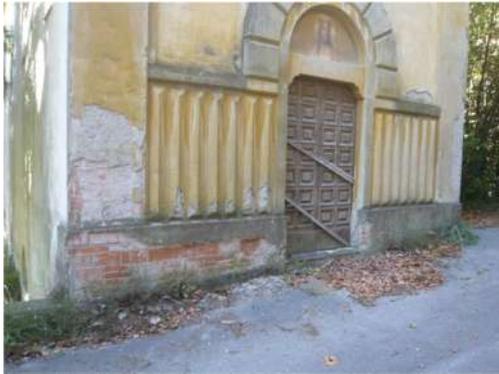
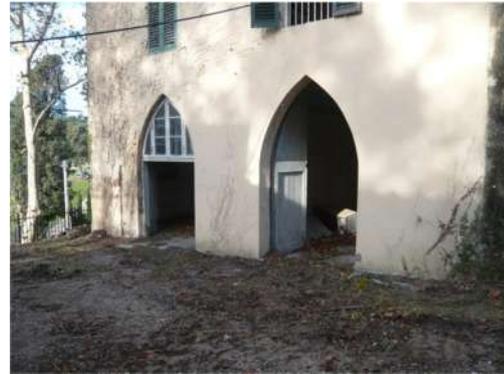
Sono evidenti infiltrazioni meteoriche provenienti dalla copertura e la necessità di prevedere interventi di consolidamento/ricostruzione ancorché diffusi. Bisogna ricordare infatti che si tratta di una costruzione già rimaneggiata negli anni '30, con metodi costruttivi tipici di quell'epoca, e quindi anche i solai, che sono stati concepiti per sopportare i soli carichi verticali del momento, non sono più stati oggetto di alcuna manutenzione, anzi esposti ad un forte degrado che ne ha di fatto ridotto di margini di sicurezza. Il manufatto risulta comunque, nel suo complesso, adeguatamente resistente sebbene l'umidità ed il ristagno d'acqua presente abbia innescato anche fenomeni di degrado sia degli elementi lignei oltre che delle parti in muratura. Un eventuale progetto complessivo di ripristino/ristrutturazione, comporta inevitabilmente dei lavori sull'intera compagine strutturale esistente:

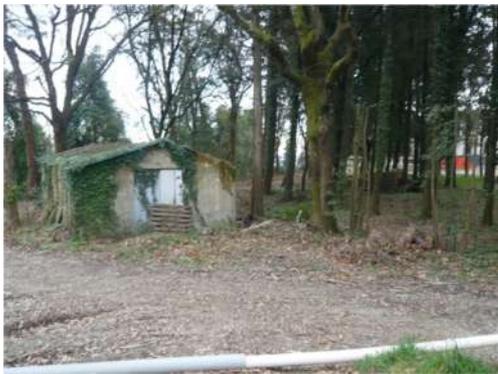
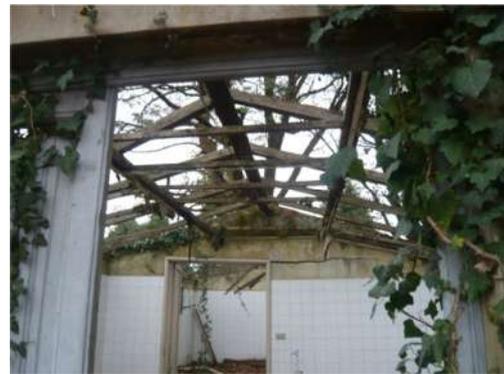
In breve si tratta di un rudere oramai pericolante con la copertura in parte crollata. I muri perimetrali presentano vistose lesioni.
