**PROGETTAZIONE ESECUTIVA DEL RESTAURO DELLE SUPERFICI DECORATE
DEI PALCHETTI E DEL PALCO REALE, COMPRESSE LE PARTI LIGNEE E IN
TESSUTO DEL TEATRO DEL GIGLIO**

FASE 2 - COMPLETAMENTO

Elaborato:
**RELAZIONI SPECIALISTICHE DI RESTAURO
(SETTORI 3 E 4, SETTORE 6)**

Rif : Restauro apparato decorativo ligneo del Teatro del Giglio - Lucca

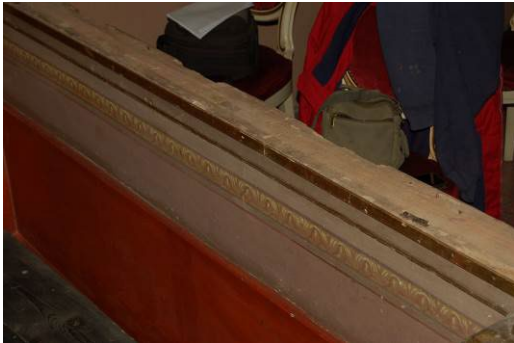
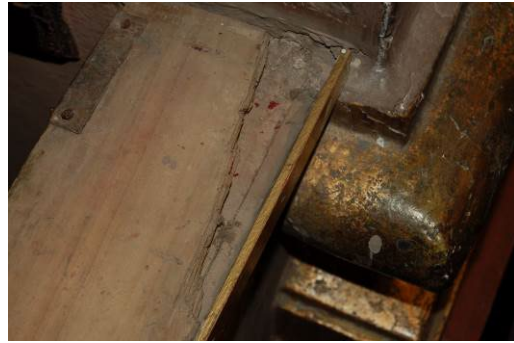
I corrimani imbottiti delle balaustre dei palchi attualmente fissati con viti inserite dal lato inferiore anche in origine erano imbottiti. Non si tratta quindi di corrimano in legno successivamente imbottiti ma di elementi originali e grezzi predisposti alla imbottitura e fissati con cerniere

Corrimano palco 20 primo ordine smontaggio pannello imbottito vecchi fissaggi e struttura interna del parapetto nella foto a sx sono visibili anche gli scassi di fissaggio delle fasce verticali eliminate.

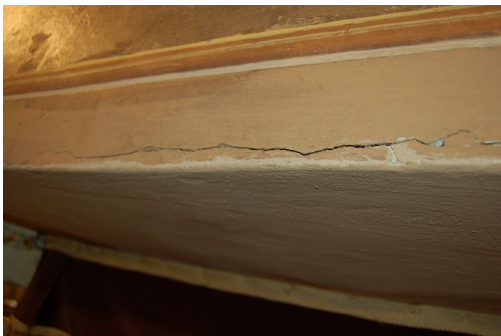
Nel secondo e terzo ordine dei palchi sono presenti distacchi dell'intonaco del soffitto con lesioni generalmente stuccate e, in particolare, sui palchi n 1 e 20 prospicienti al proscenio o alla buca dell'orchestra, a partire dal 2° ordine proseguendo nel 3° ordine sono presenti diverse lesioni sui frontali delle balaustre anche in direzione verticale causate dal distacco del cannucciato di rivestimento della balaustra e sul bordo inferiore con distacco dell'intonaco. Apparentemente non ci sono problemi di degrado strutturale o rotture del telaio o dei travetti interni poiché i solai sono stabili e rigidi e non presentano avvallamenti o cedimenti.

Palco secondo ordine n 20 distacco del soffitto

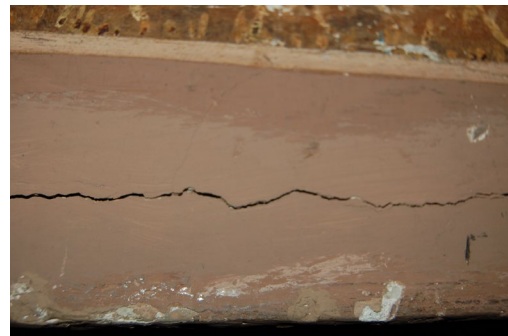
palco terzo ordine n 6 distacco del soffitto

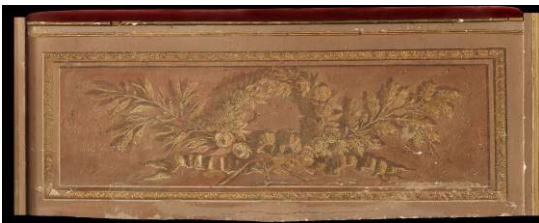
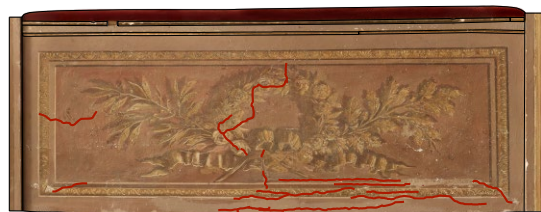
Palco n 20 secondo ordine mappa delle lesioni del parapetto causate della schiodatura del cannucciato questo è il palco con le lesioni più evidenti anche sul parapetto ma nel secondo e terzo ordine ci sono molti palchi con distacchi parziali evidenti sul bordo esterno e sul soffitto dei palchi

Un quadro di fessurazioni simile dovute al distacco del rivestimento è presente anche sul palco 20 del terzo ordine, la posizione delle lesioni, in questo caso corrisponde con la presenza di una staffatura metallica a cui sono appese diversi proiettori luminosi e che, per l'uso, hanno bisogno di operazioni di montaggio smontaggio, aggiunte e regolazioni, durante le quali si aggiunge sicuramente ulteriore carico in oggetto.

Si consiglia di sostituire il tipo di fissaggio della intera struttura delle attrezzature per l'illuminazione in modo che non coinvolga la struttura del parapetto anche con funzione preventiva futura poiché i parapetti sono comunque strutture delicate e possono essere danneggiate dal carico applicato, situazione analoga per il palco 1 e per tutte le eventuali attrezzature da montare in altre posizioni per esigenze di scena durante le rappresentazioni

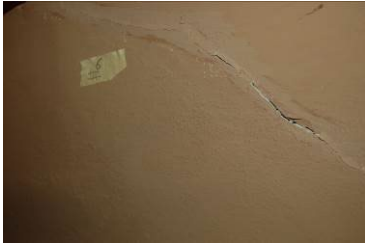
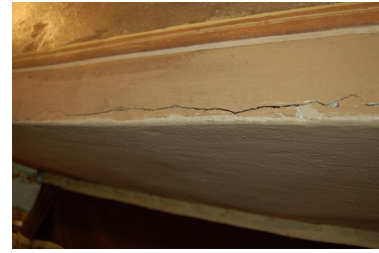
Esempio di distacco sui bordi e sul soffitto palchi terzo ordine n 6 / 19 / 20

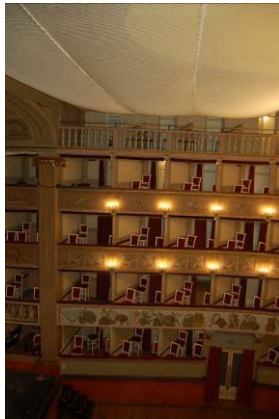
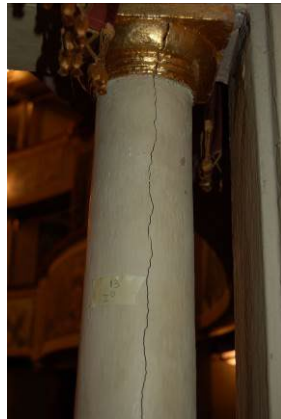
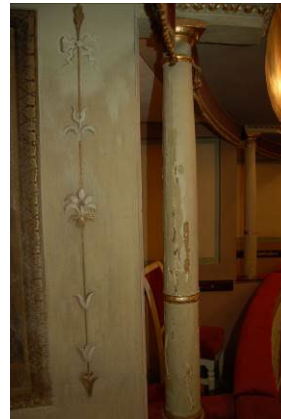
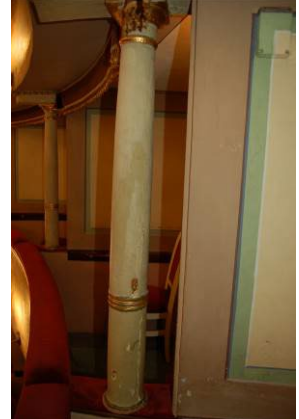
La modesta o completa assenza di infestazione da insetti anobidi, e infine la limitata presenza di spacchi da ritiro che, se presenti, sono di piccole dimensioni, rendono di difficile identificazione a vista della specie di legname utilizzata. Per identificarla con sicurezza si può prevedere un esame microscopico su alcuni campioni da prelevare in opera. In ogni caso dopo l'esame visivo di tutti i colonnini dei vari ordini non sono evidenti difetti o problematiche di tenuta strutturale rilevanti.

Nelle foto I quattro ordini di palchetti, colonnina palco 13 primo ordine con uno spacco da ritiro verticale e assenza di cornice centrale marcapiano, esempio di colonnina secondo ordine con cornice marcapiano singola e di colonna terzo ordine con cornice marcapiano doppia.

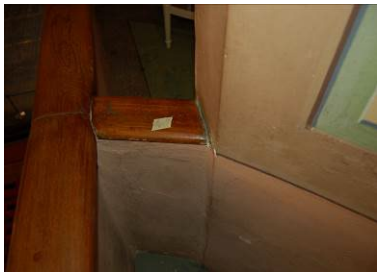
Piccoli cedimenti strutturali o assestamenti della struttura dei palchi sono indicati da fessurazione nei punti di contatto del corrimano come da foto 4°ordine palco n. 6.

Palco n 6, 4 ordine distacco corrimano e struttura in legno

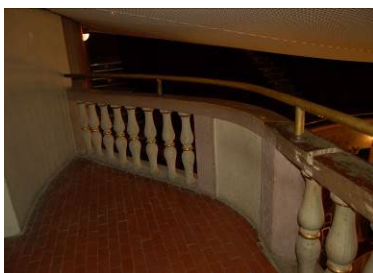
La struttura degli ordini si completa con dei palchetti superiori indicato come 5°ordine attualmente in disuso e delimitati da una balastra con piccole colonnine tornite che dalle indagini stratigrafiche e microscopiche risultano originariamente con finitura color avorio e doratura a oro falso nei capitelli e anello centrale. Il solaio è inclinato verso la platea e confermerebbe, come già ipotizzato per i segni descritti nei palchi del 4° ordine, il cedimento o l'assestamento nel tempo di questa parte di struttura.

palchetti 5 ordine corrimano e colonnini

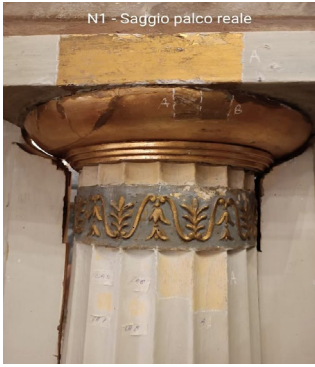
Saggio stratigrafico eseguito sulle colonne interne al palco reale
 A: imitazione oro porporina su fondo verde e, in corrispondenza del fusto, ritrovato colore avorio
 B: sotto A oro probabilmente a missione con tipico cretti della foglia

Per le parti decorate a tempera e le colonne del palco reale si prevede in ogni caso il recupero integrale della superficie originale color avorio mediante descialbo. Descialbo da eseguire mediante rimozione chimica di sostanze sovrapposte quali ridipinture a base di sostanze di diversa natura, mediante applicazione di solventi organici, soluzioni acquose e/o emulsioni; con l'effettuazione di saggi per la scelta della soluzione idonea e l'asportazione meccanica della sostanza "rignonfiata".

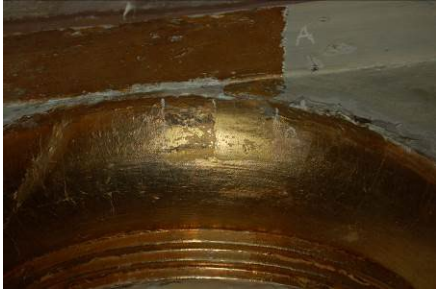
Segni di doratura a foglia d'oro

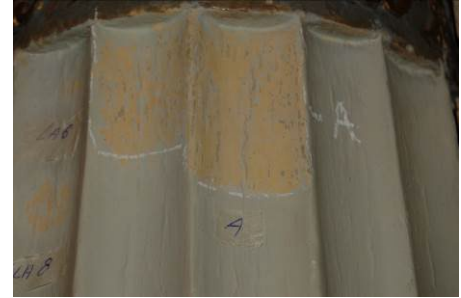
stratigrafia sul corpo della colonna- avorio
 colore originale

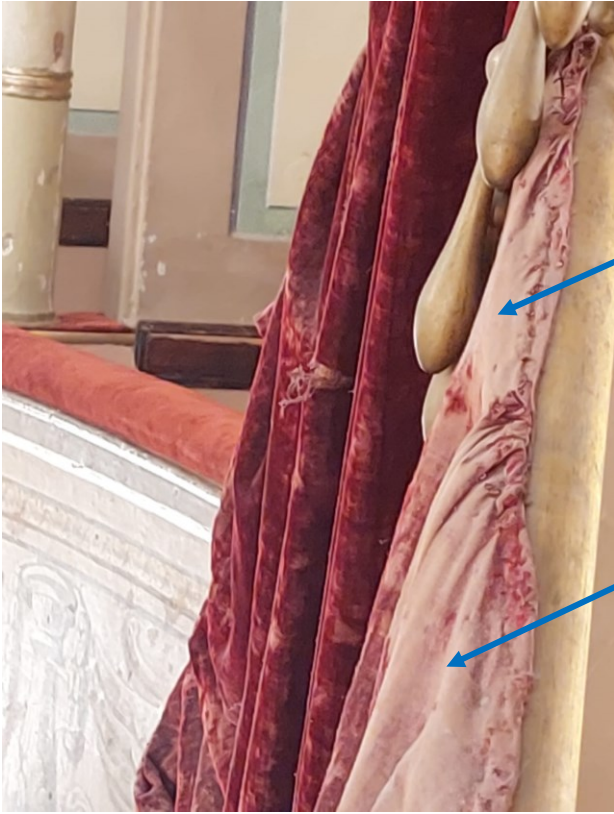
Vaste abrasioni del tessuto con perdita del pelo del velluto sono evidenti nelle zone terminali maggiormente sottoposte ad usura dove si rilevano anche lacerazioni nette, sfibrature e deformazioni dell'intreccio.

Abrasioni del velluto con perdita del pelo e scoloriture

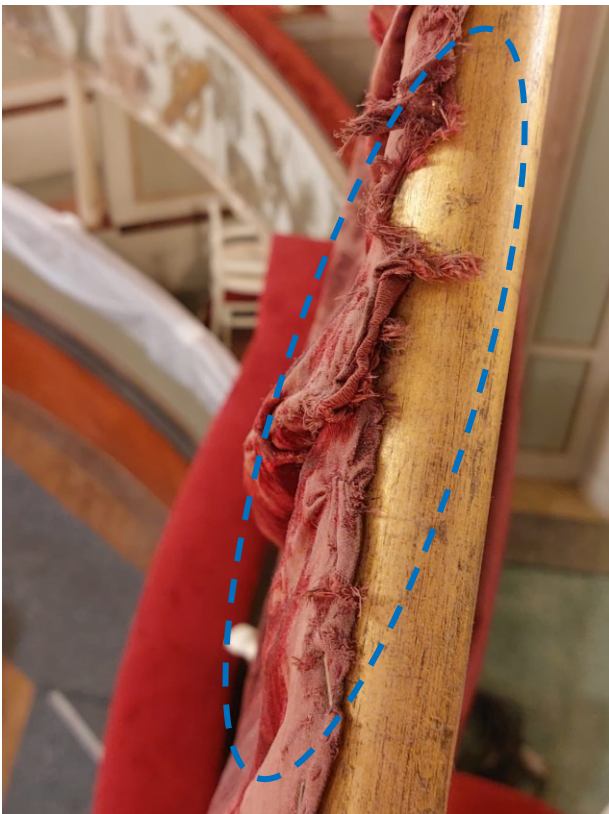
Lacerazioni delle chiodature di fermatura all'asta

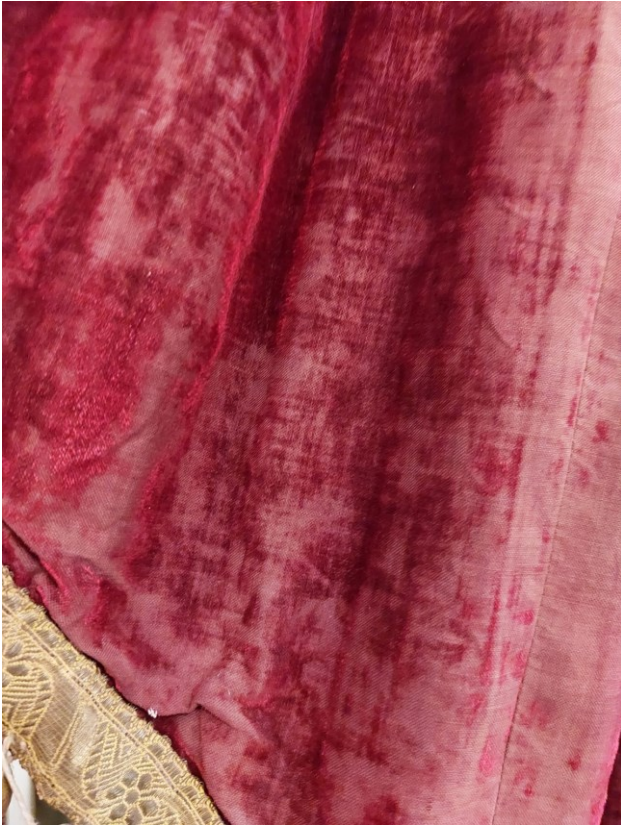
Abrasioni con scoloriture di varia entità

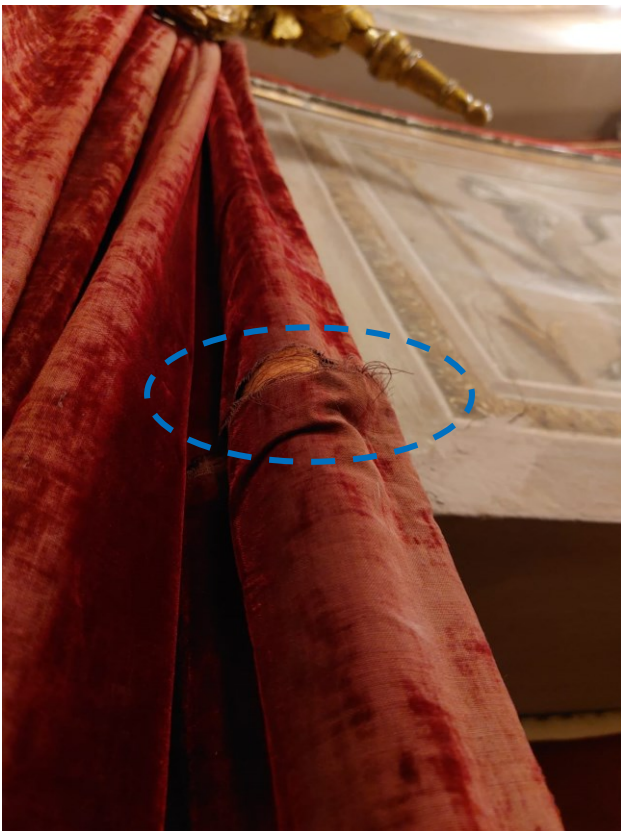
Lacerazioni a taglio vivo

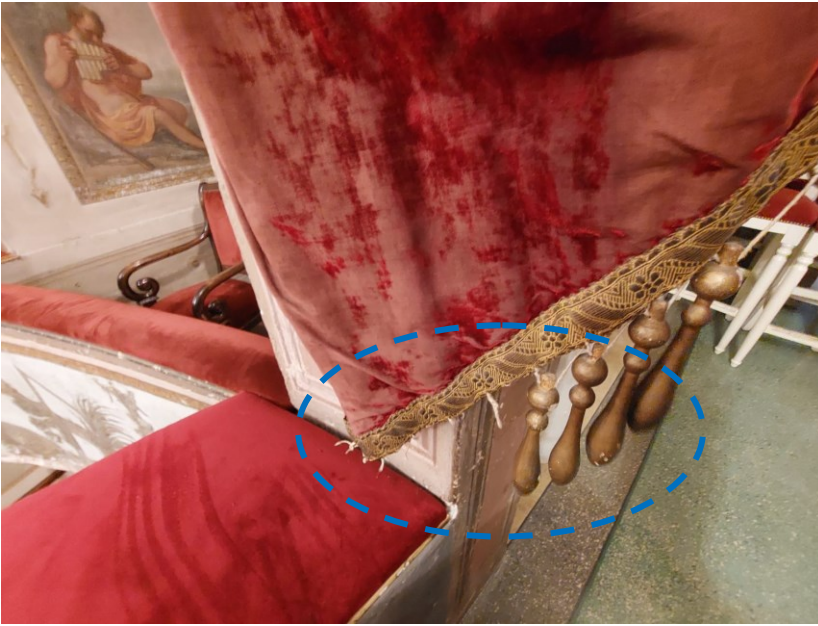
La frangia con nappine lignee è opaca e annerita, presenta punti di cedimento del filo di fermatura con perdita di alcuni elementi del decoro.

Distacco e perdita di alcuni elementi decorativi
