PIANO ATTUATIVO

Ex Ospedale di Carignano - Il Sanatorio

RELAZIONE ILLUSTRATIVA GENERALE

**PIANO ATTUATIVO DI RECUPERO DELL'EX
OSPEDALE
DI CARIGNANO, "IL SANATORIO"**

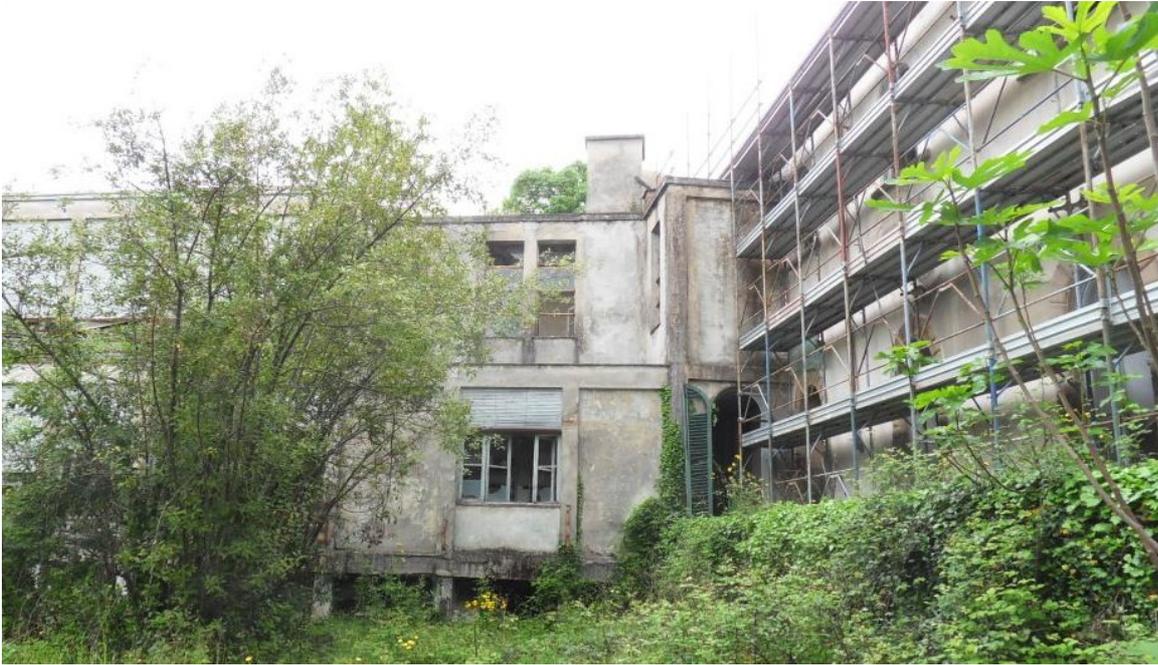
Inoltre, sono in una condizione di degrado irreversibile, a causa delle infiltrazioni di acqua piovana che dai tetti sono precipitate lungo tutti i piani rendendo tutti i ferri dei cementi armati e dei solai dei veri ammassi di ruggine.

L'ala Est vista da Nord Ovest.

Entrambe le ali rientrano nel vincolo monumentale, ma come spiegato meglio nel successivo capitolo sui progetti, lo stato di conservazione, le caratteristiche delle strutture, le dimensioni e ancor più il modo in cui furono realizzate in aderenza all'edificio storico, hanno portato alla decisione di demolirle completamente.

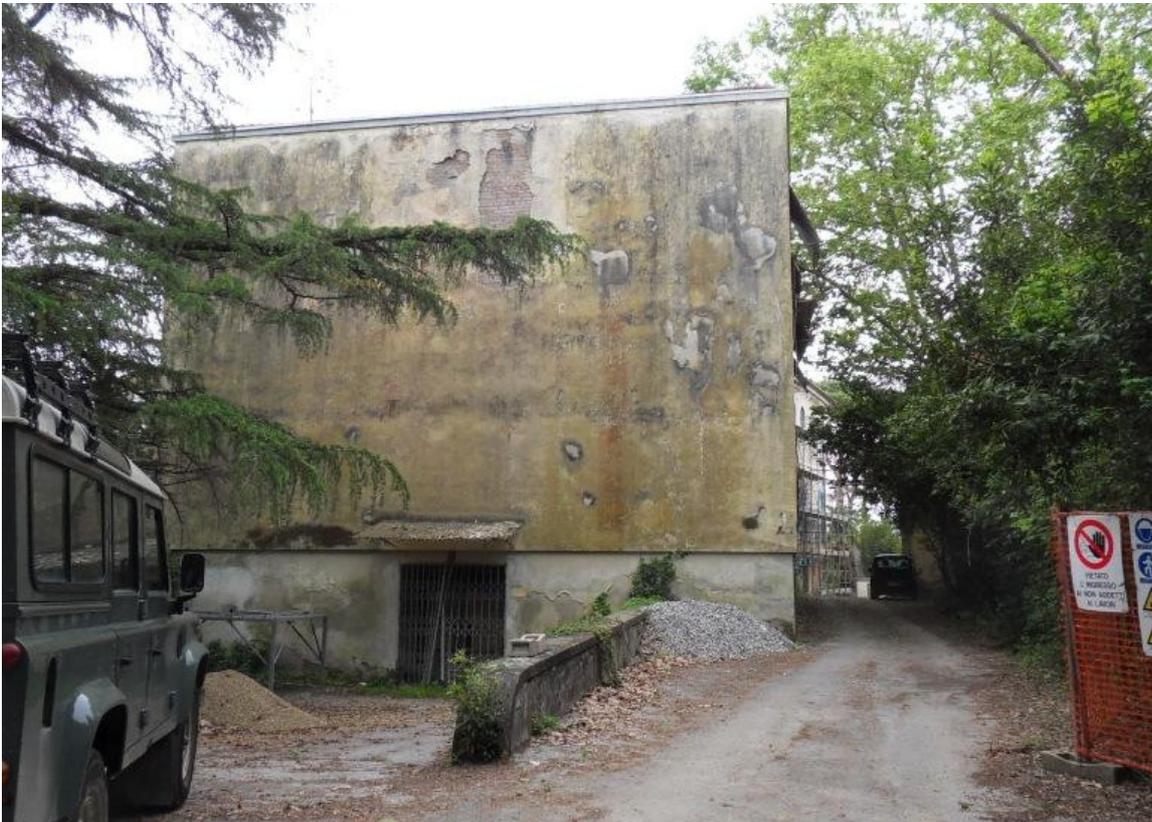
Ala Ovest, la testata cieca verso Nord

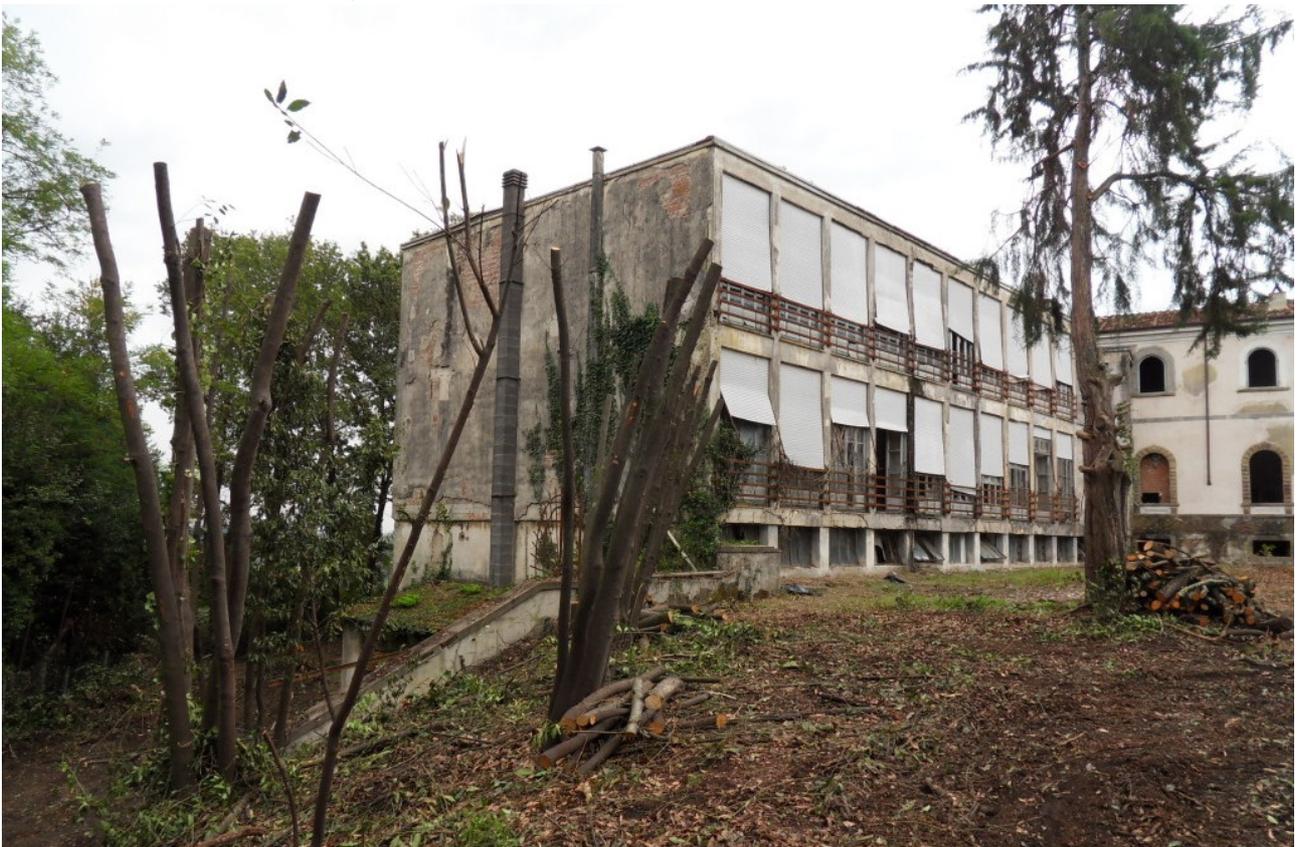
Ala Est, la testata cieca verso Nord

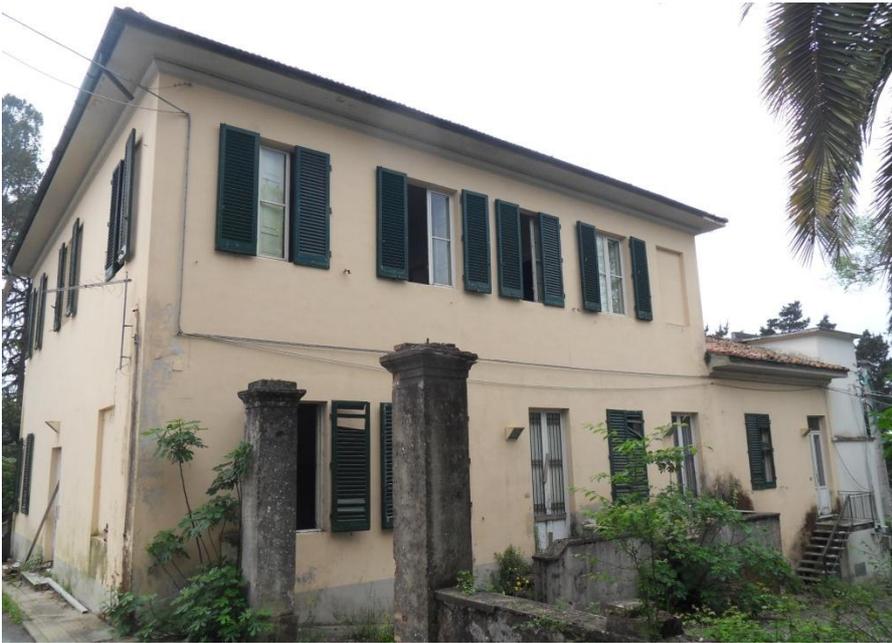
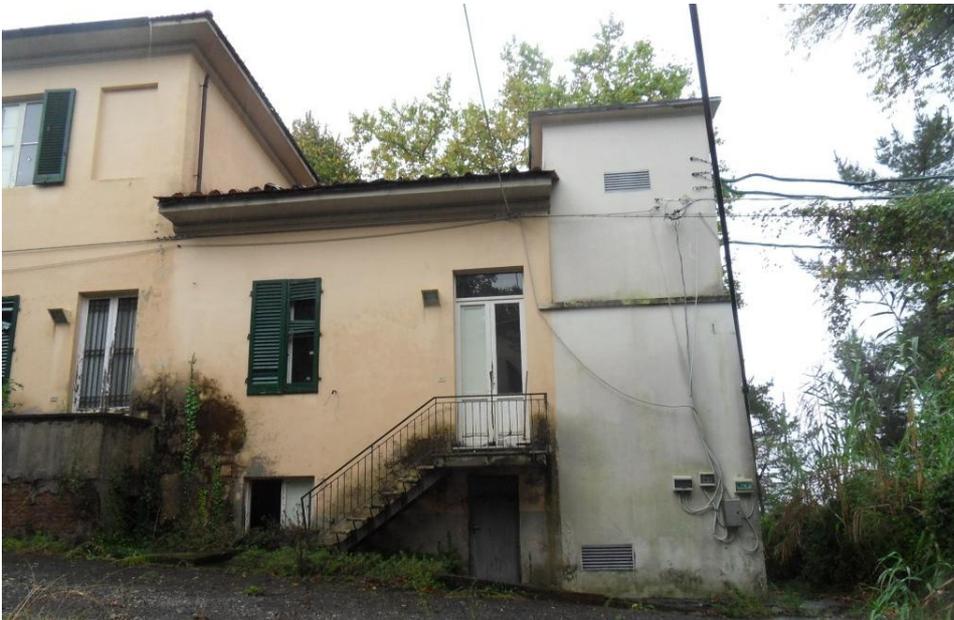
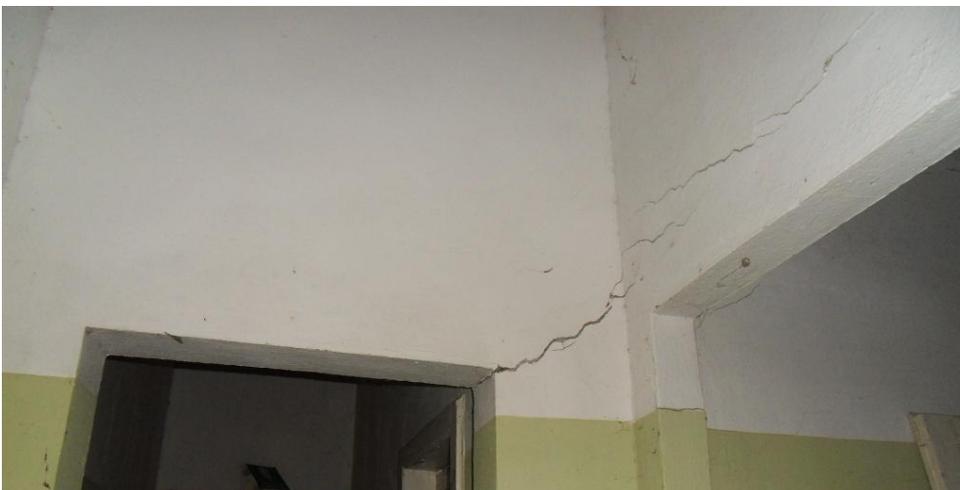
Non esistono immagini storiche e quindi non è chiaro come sono stati effettuati i successivi interventi di ristrutturazione, ma certo è che versa in pessimo stato di conservazione dal punto di vista statico, con evidenti cedimenti delle fondazioni che si ripercuotono su quasi tutte le murature interne.

La posizione dell'edificio B rispetto alla villa è dal punto di vista paesaggistico piuttosto anomalo, infatti risulta troppo prossimo alla facciata sud e con il suo volume ne disturba la visione completa da Sud e sud ovest.

Edificio B, apparentemente in buono stato. L'edificio B con la cabina di trasformazione dell'Enel da demolire. All'interno, indizi dello stato effettivo delle strutture.

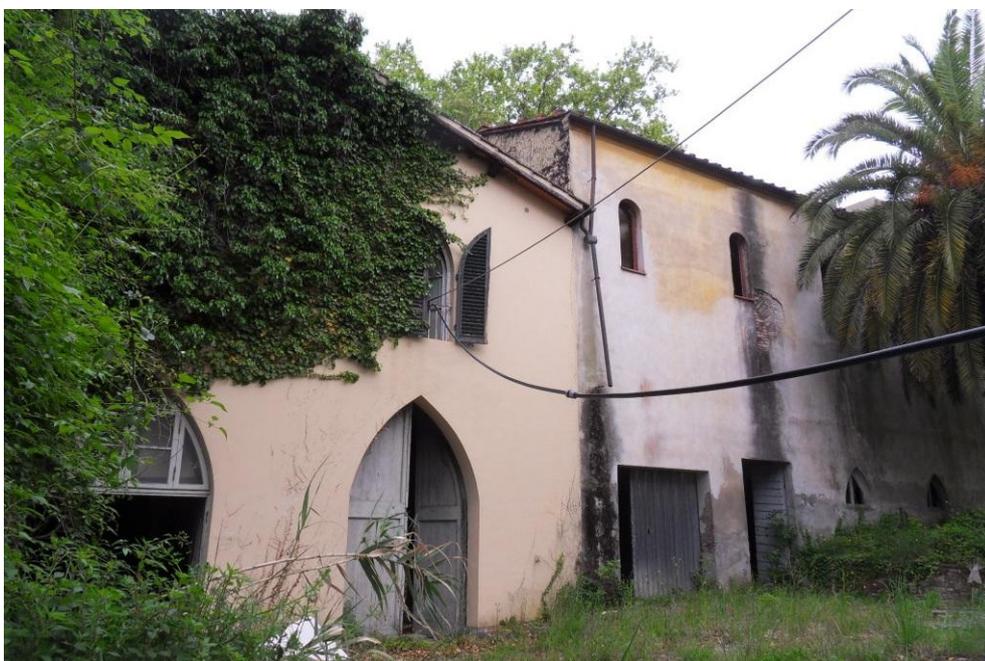
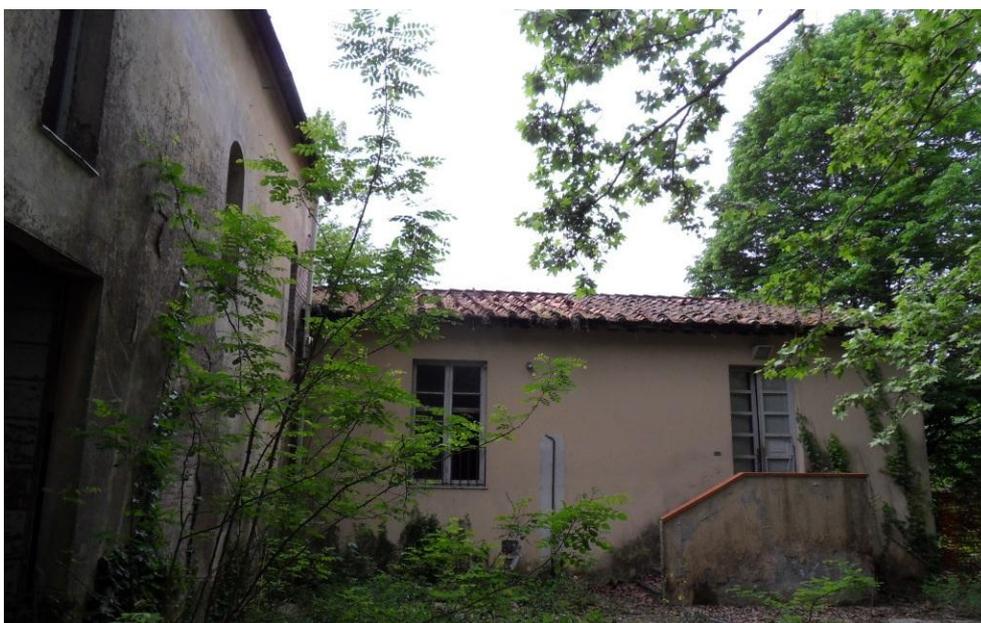
Il secondo edificio ex residenza assistita e cappella, posizionato a nord del precedente, si eleva su un piano fuori terra, oltre che su un piano seminterrato, e si presenta costituito da una muratura portante, con orizzontamenti in travi e travicelli in legno. La pavimentazione è in gres, graniglia e ceramica, l'esterno intonacato, gli infissi sono in legno e le persiane con ante lignee, inoltre, vi sono cornici attorno alla gronda e ai vani che accolgono le porte e le finestre. L'edificio, risalente al XX secolo, risulta, dall'analisi muraria esterna, un rimaneggiamento di una struttura preesistente¹. Infine, la cappella, composta da un unico locale si trova anch'essa in evidenti condizioni di degrado e abbandono.

Edificio C, fronti Sud e Est

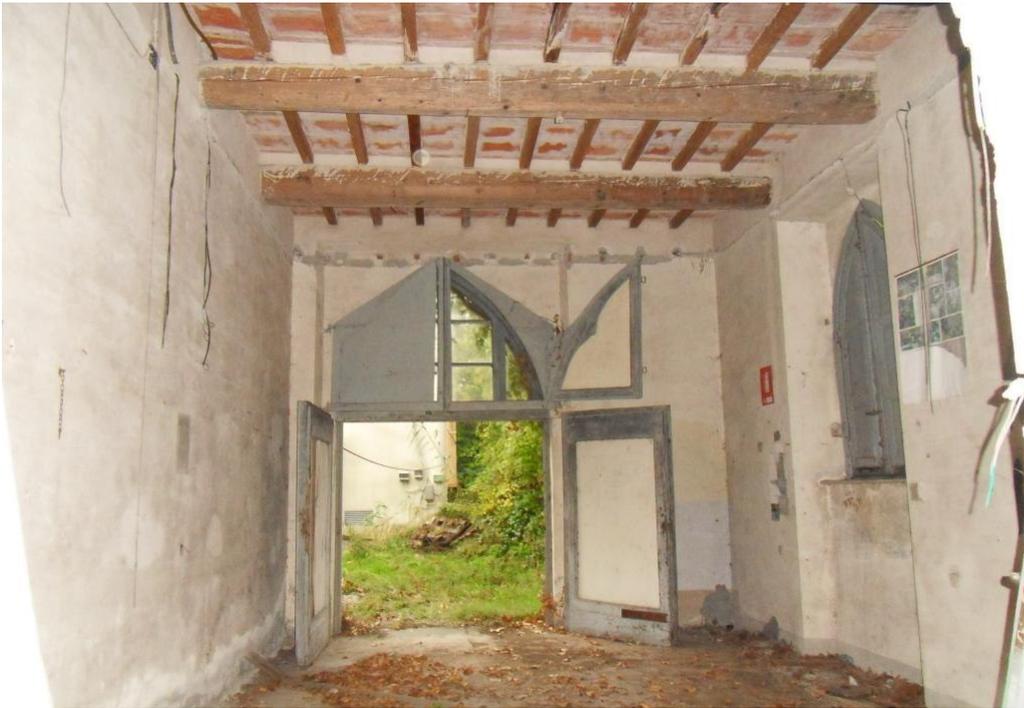
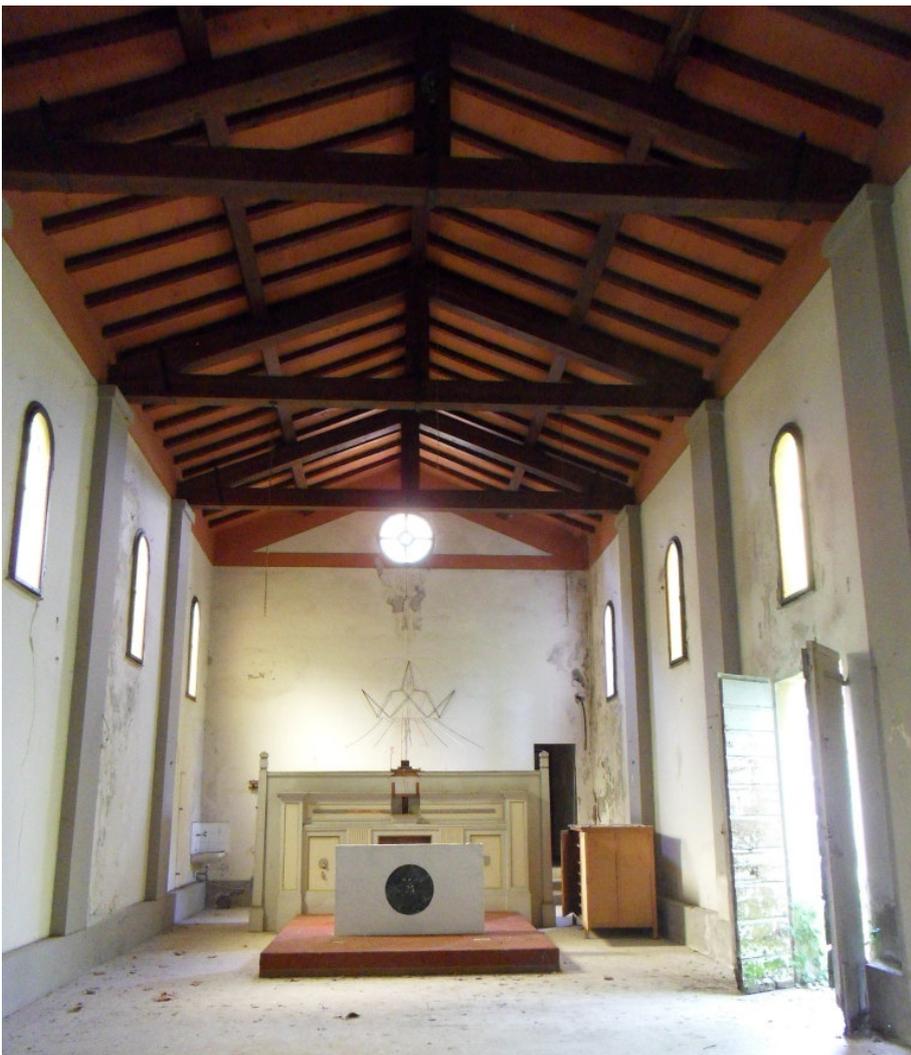
Edificio C- interno di uno degli ambienti del piano seminterrato e vista dell'interno della Cappella verso l'altare

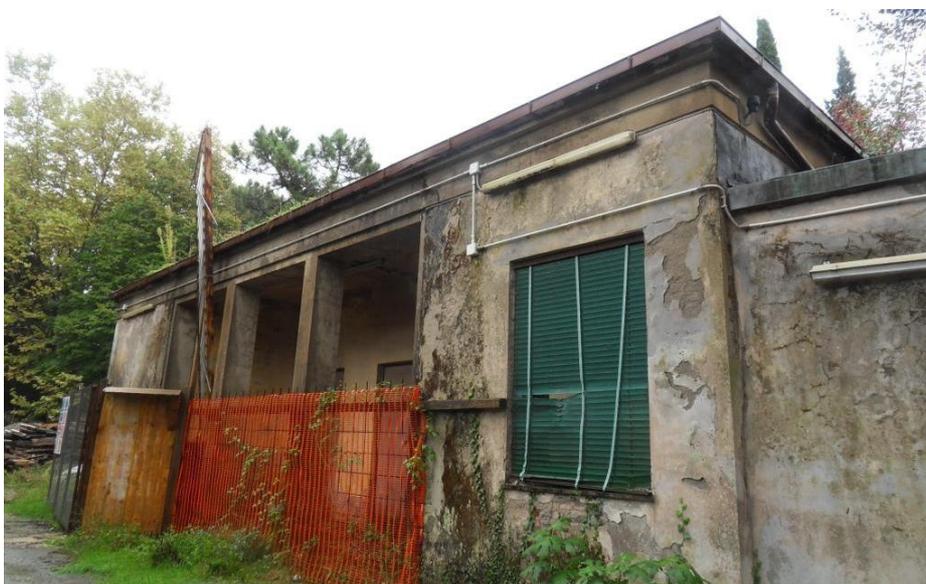
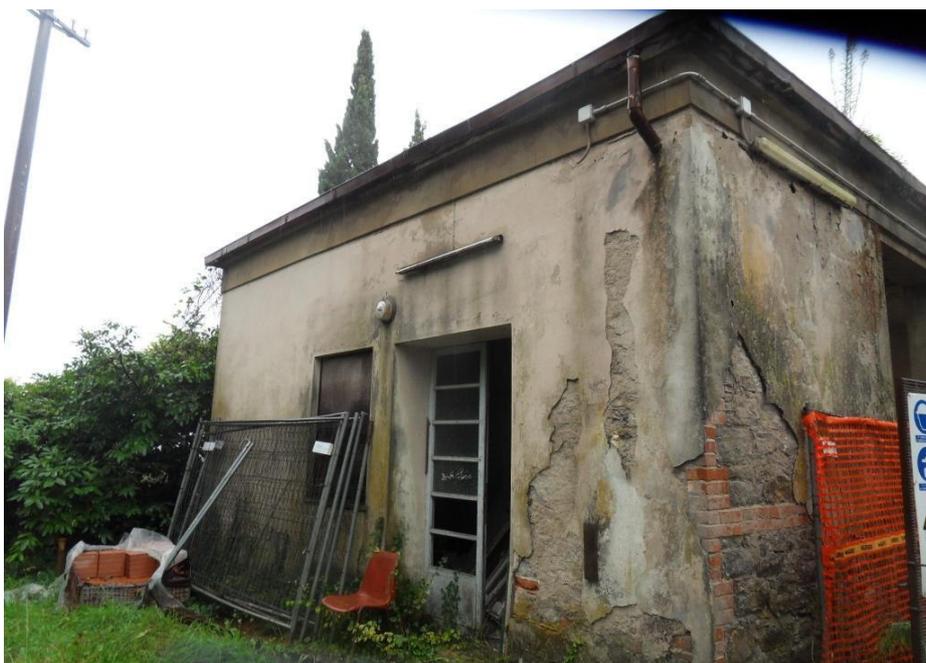
L'ex portineria, posta all'ingresso del complesso, presenta un'ossatura portante in muratura e una copertura a tetto a capanna. Composta da un solo piano fuori terra, è costituita da un porticato in corrispondenza dell'ingresso, da vani ad uso ufficio con locali per i servizi igienici, da infissi in legno e da veneziane, poste in corrispondenza dei vani di porte e finestre. L'esterno è intonacato, ed esattamente come gli altri fabbricati, anche questo si trova in cattivo stato di conservazione.

Edificio E- viste da Nord e da Est

L'edificio E, la ex portineria dell'ospedale, con forme regolari e con una scarna decorazione anni '30 risulta essere una architettura equilibrata e degna di essere valorizzata con un intervento di restauro.

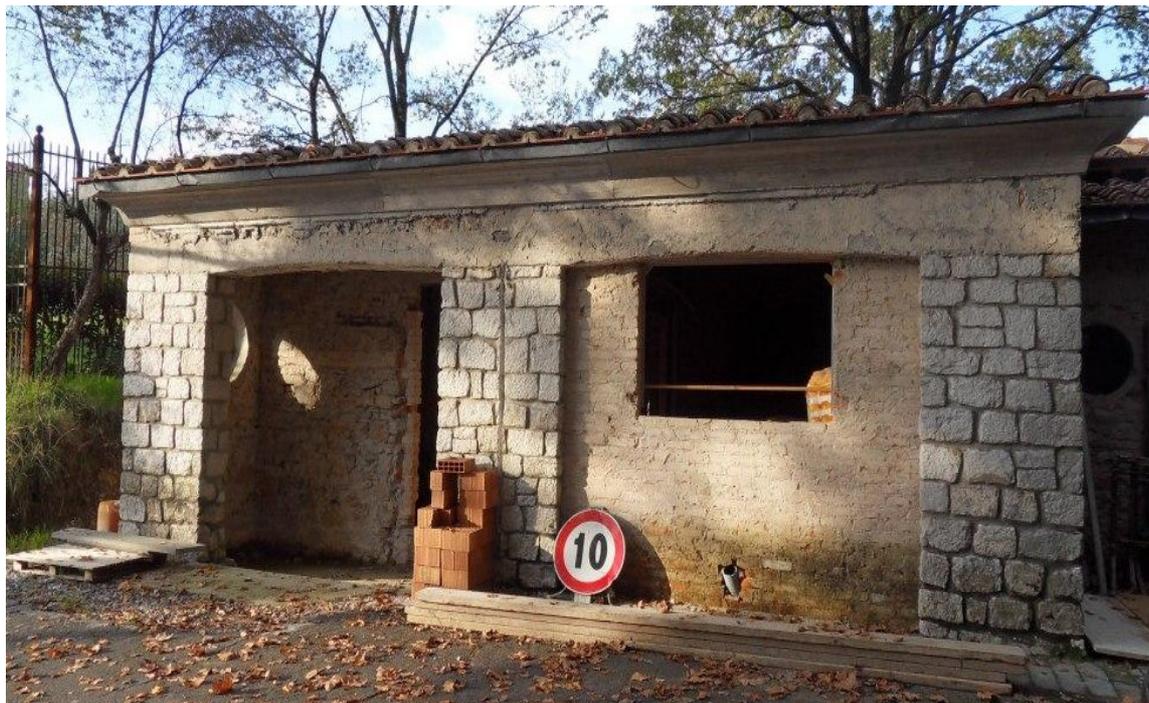
Nelle medesime condizioni verte anche l'edificio dell'ex spaccio e bar, posizionato poco più avanti del precedente, sul lato sinistro. Il fabbricato è costituito da un solo piano fuori terra e presenta un piccolo loggiato in corrispondenza dell'ingresso, una struttura portante in muratura e una copertura a capanna. L'esterno è intonacato e rivestito parzialmente in pietra faccia a vista, mentre gli infissi sono in legno con veneziane ed inferriate a porte e finestre.

L'edificio F, l'ex spaccio dell'ospedale è un piccolo corpo di fabbrica con nessun valore architettonico, con una pianta articolata, forme e proporzioni all'apparenza casuali. Con le UMI del 2013 ne era già previsto l'adeguamento e la messa in sicurezza ed in effetti sono già stati risanati e consolidati i tetti e le parti murarie . Esternamente non erano previste modifiche e non verranno realizzate.

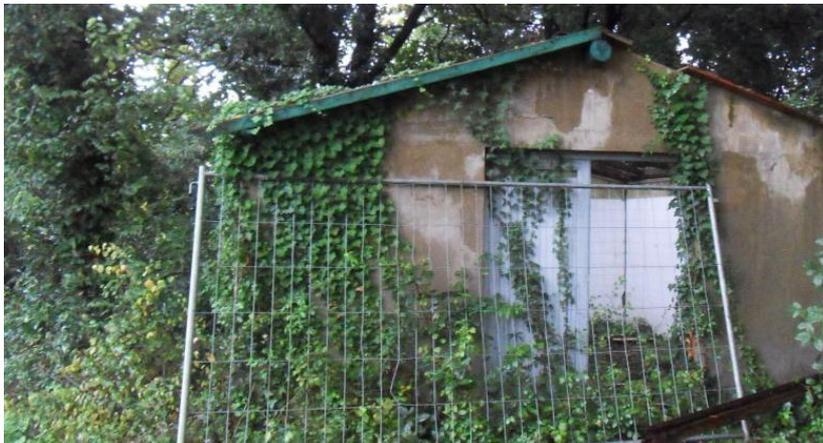
L'edificio L è ormai un rudere fatiscante

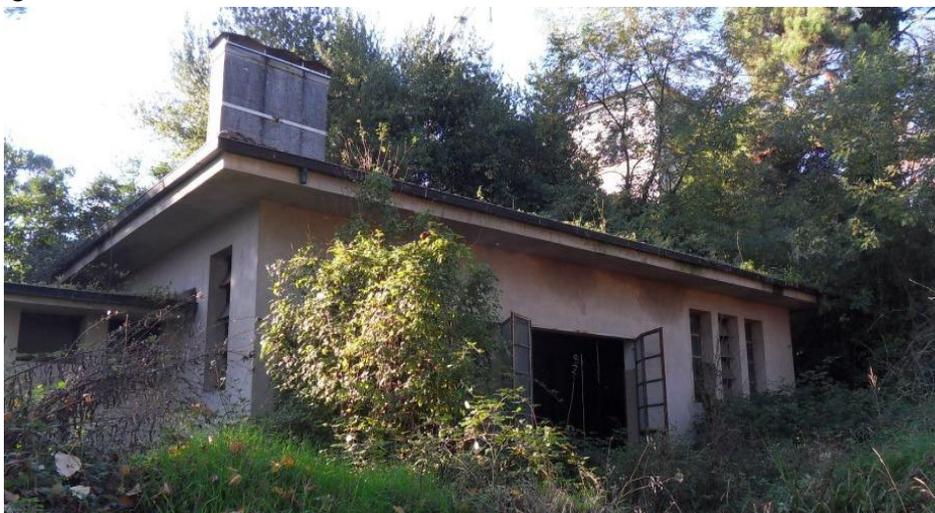
L'edificio L, trasformato nella centrale termica dell'intero complesso, è in pessime condizioni
