Esecuzione di indagini su elementi lignei presso La Biblioteca Agorà di Lucca

RELAZIONE TECNICA

Ns. Rif.: CO-018_22_archi_BF Progetti_rev00

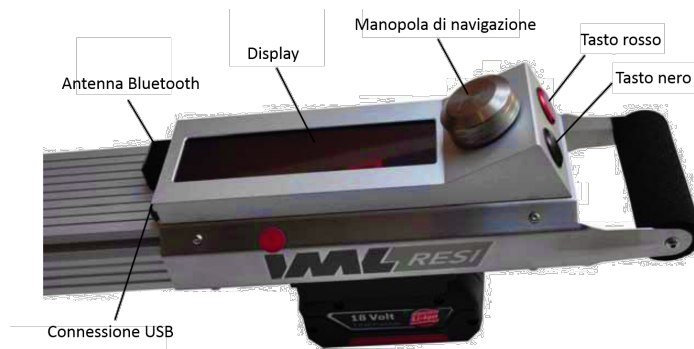
Strumento IML-RESI Serie-PD

Lo strumento IML-RESI Serie-PD misura la resistenza opposta dal legno alla perforazione di una punta azionata da un sofisticato trapano. La punta dell'ago, che ha un diametro di circa 3 mm è dotata di un movimento combinato di rotazione e di avanzamento a velocità costante fino a fine corsa, oppure al comando d'inversione azionato dall'operatore. Tale principio di misurazione del grado di resistenza alla foratura è stato presentato all'ufficio brevetti dagli ingegneri Kamm/Vob nel 1985.

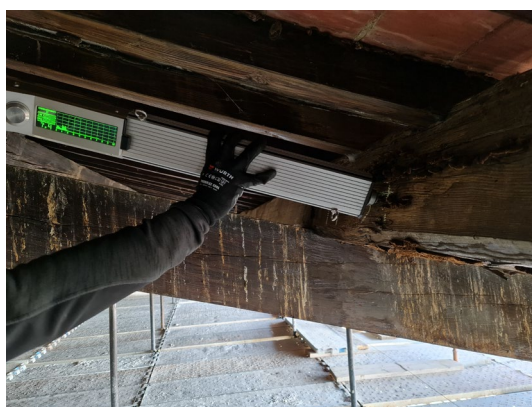
Resistograph Serie-PD 400

Lo strumento è dotato di una marcia di avanzamento che può essere impostata su 5 stadi di velocità, da un minimo di 25 cm/min ad un massimo di 250 cm/min. Affiancata alla marcia di avanzamento è correlata la marcia di rotazione, anch'essa dotata di 5 stadi, da un minimo di 1500 rpm ad un massimo di 500 rpm.
