Città di Lucca

**PROGETTAZIONE ESECUTIVA DEL RESTAURO DELLE SUPERFICI DECORATE
DEI PALCHETTI E DEL PALCO REALE, COMPRESSE LE PARTI LIGNEE E IN
TESSUTO DEL TEATRO DEL GIGLIO**

FASE 2 - COMPLETAMENTO

Elaborato:
RELAZIONE STORICO ARTISTICA

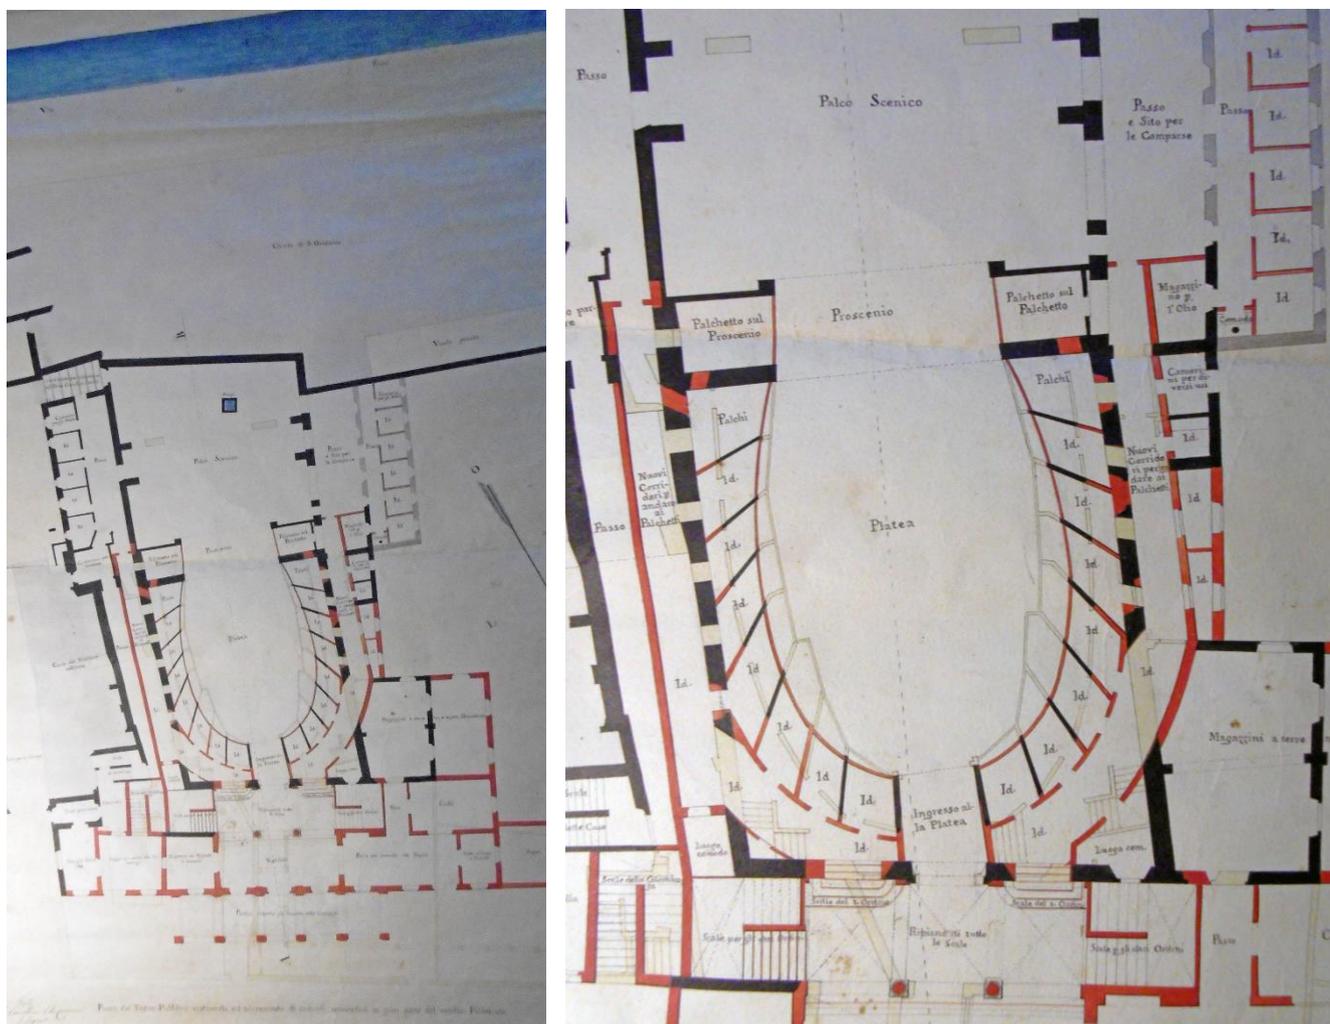
Fig. 3 - Vista integrale e particolare della sala della *Pianta del Teatro Pubblico restaurato, ed accresciuto di comodi, servendosi in gran parte del vecchio Fabbricato* a firma dell'architetto Giovanni Lazzarini (ASLu, Fondo Nottolini, n. 1972).

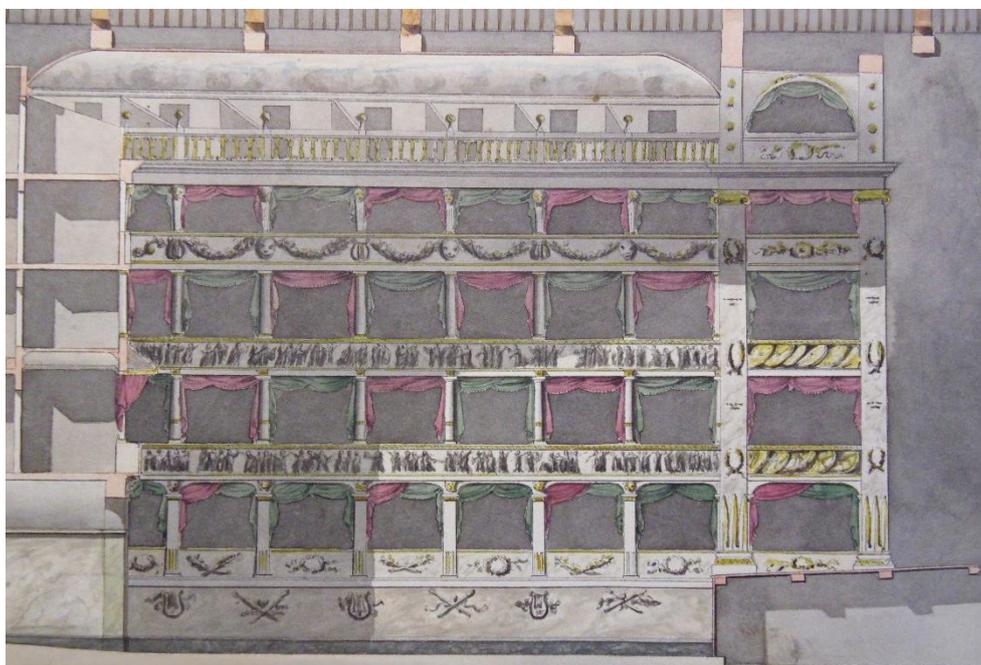
Fig. 4 - Particolare della sala dell'Alzato dell'interno del Teatro Pubblico fatto sulla linea A B, acquerello policromo di G. Lazzarini (ASLu, Fondo Nottolini, n. 1974).

La sala ha qui le seguenti caratteristiche:

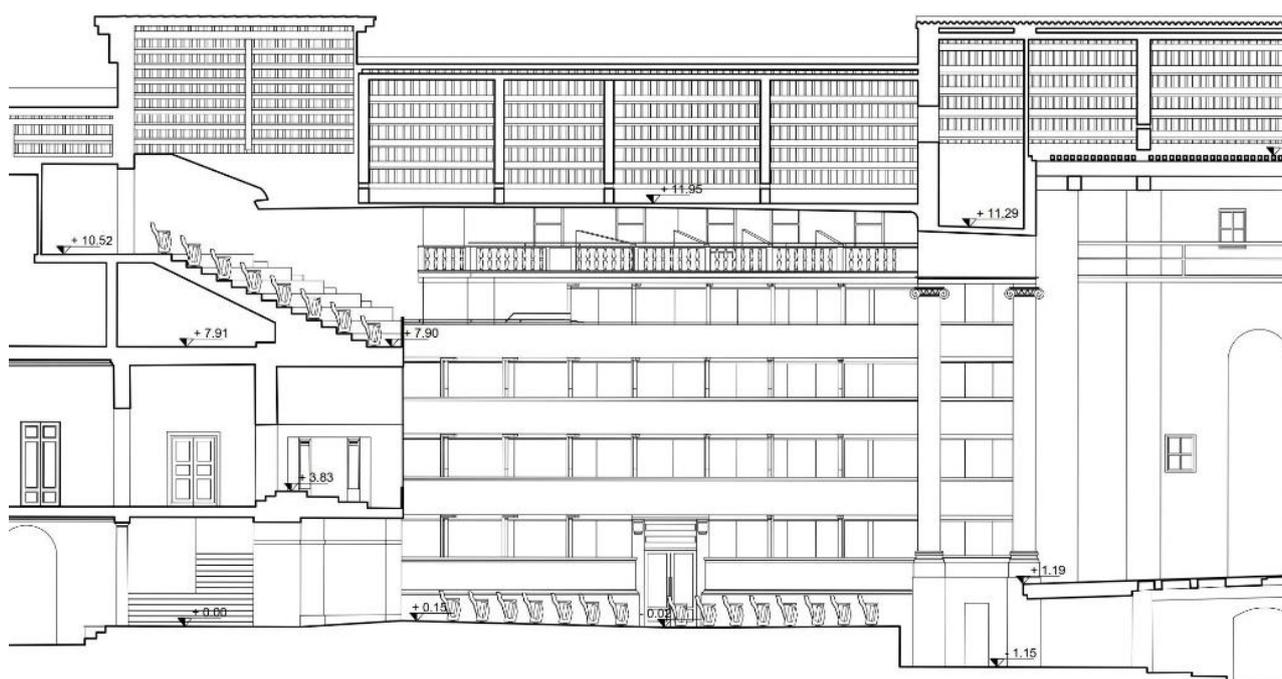
Fig. 5 - Stralcio della sezione trasversale del teatro allo stato attuale, in cui è visibile anche la galleria a gradoni costruita tra il 1957 e il 1958 (Rilievo DiaCon 2020 fornito dal Comune di Lucca).

Le piccole differenze nell'architettura progettata rispetto alla sua realizzazione (Fig. 5) riguardano:

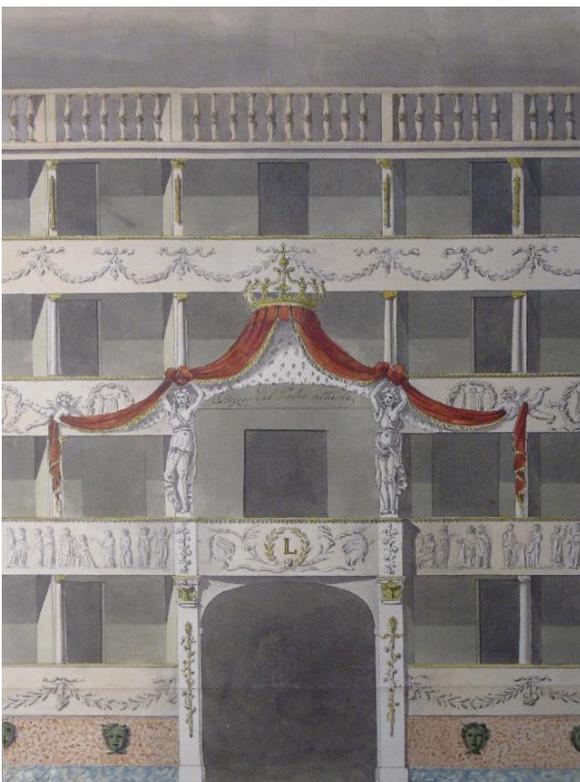
Fig. 6 - Prospetto del palco reale nel bozzetto di studio, stralcio del disegno ad acquarello policromo di G. Lazzarini che contiene anche la pianta del palco reale con indicazione di demolizioni e ricostruzioni (ASLu, Fondo Nottolini, 1975).

Il drappo al di sopra del palco reale, chiuso da una corona, nel progetto sarebbe stato sorretto invece da due cariatidi al posto delle colonnette e, nella parte terminale, da dei putti del 3° ordine. La

soluzione realmente adottata per sostenere il drappo con corona soprastante è l'utilizzo di due lance dorate, fissate al muro con delle rosette con anelli.

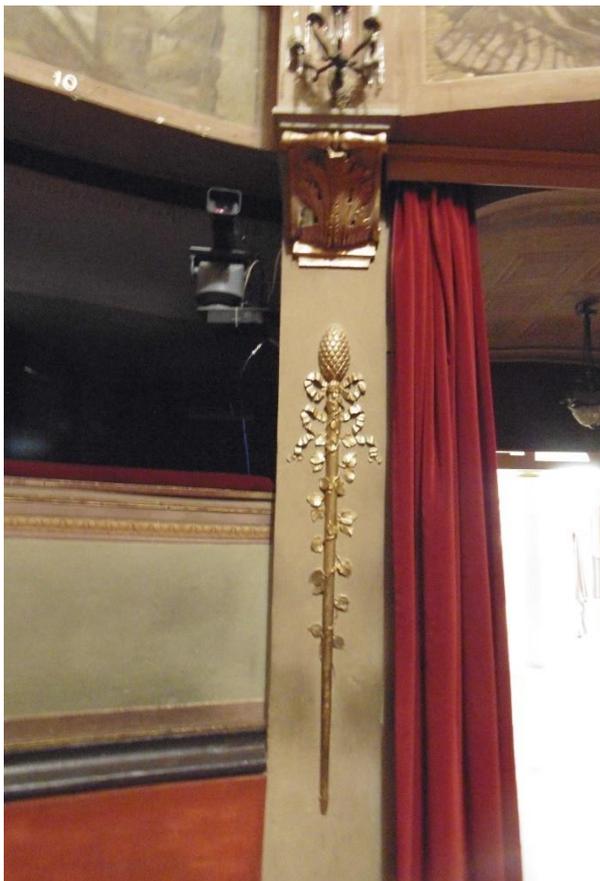
Fig. 7 - Dettaglio di un tirso dorato su parasta al di sotto del palco reale (Foto Red Studio 2024).

- gli elementi decorativi a bastone, i tirsi³², posti su parasta (*Fig. 7*);
- il parapetto del palco reale curvo e sorretto da mensole dorate a foglia d'acanto (*Fig. 8*).

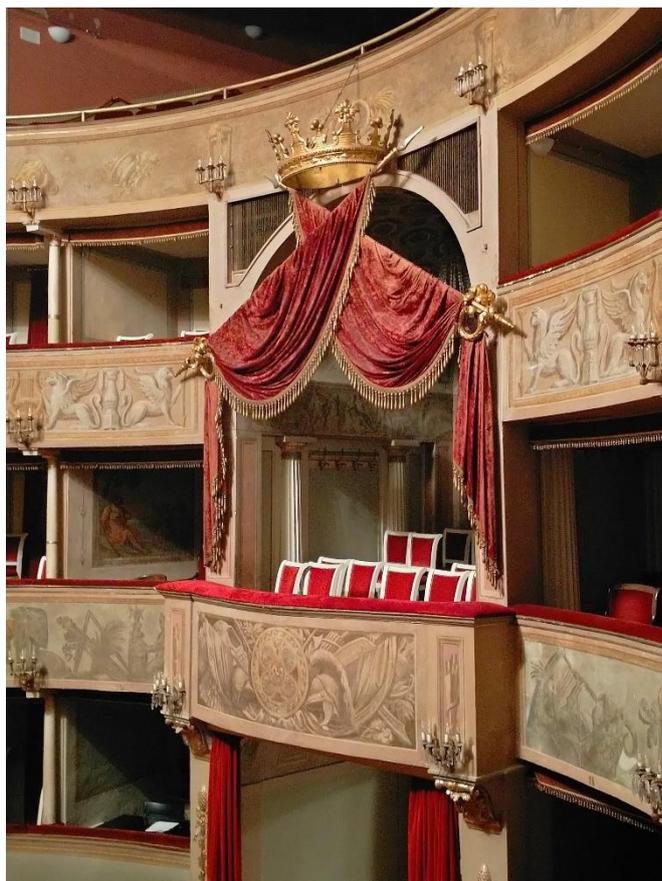
Fig. 8 - Vista del palco reale dalla sala (Foto Red Studio 2024).

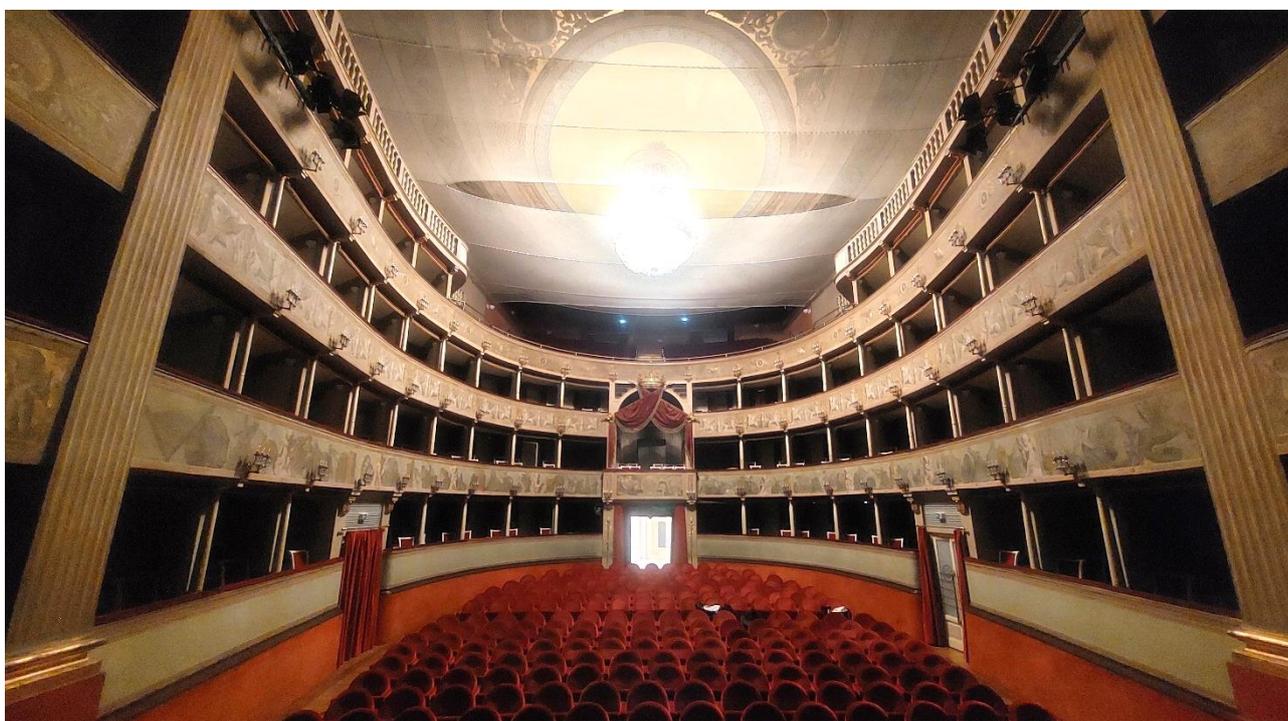
Fig. 9 - Vista attuale della sala dal palcoscenico (Foto Red Studio 2024).

Dal confronto tra lo stato di fatto (*Fig. 9 e Fig. 11*) e i disegni, ossia la sezione longitudinale di Lazzarini e il bozzetto del palco reale (*Fig. 4 e Fig. 6*) si può percepire:

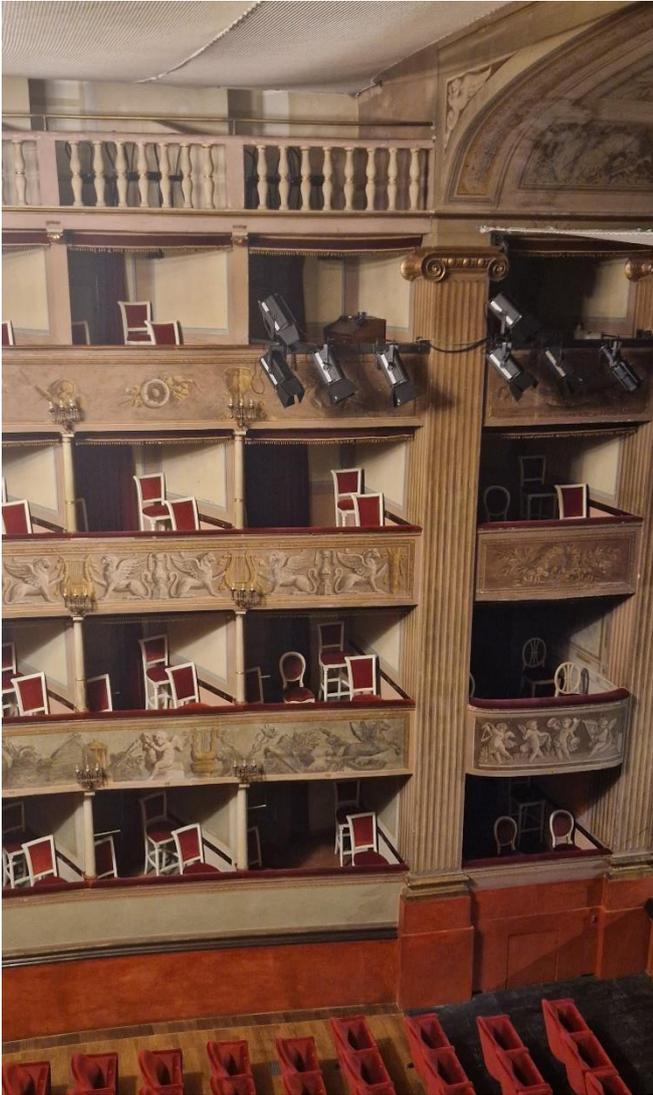
Fig. 10 - Particolare dello stato attuale della decorazione dei palchetti dei cinque ordini e del proscenio (Foto Red Studio 2024).

- che lo zoccolo sarebbe stato decorato con disegni di strumenti musicali, secondo la sezione, oppure con mascheroni su fondo realizzato forse a finto marmo, secondo il bozzetto. Probabilmente la zoccolatura rimase davvero decorata con il motivo a finto marmo almeno fino al restauro successivo a quello 1877 (anno in cui viene proprio descritto come ridipinto *“a marmo”³⁹*) e ornata di mascheroni applicati, rimossi nel restauro del 1958 (*Fig. 10*);

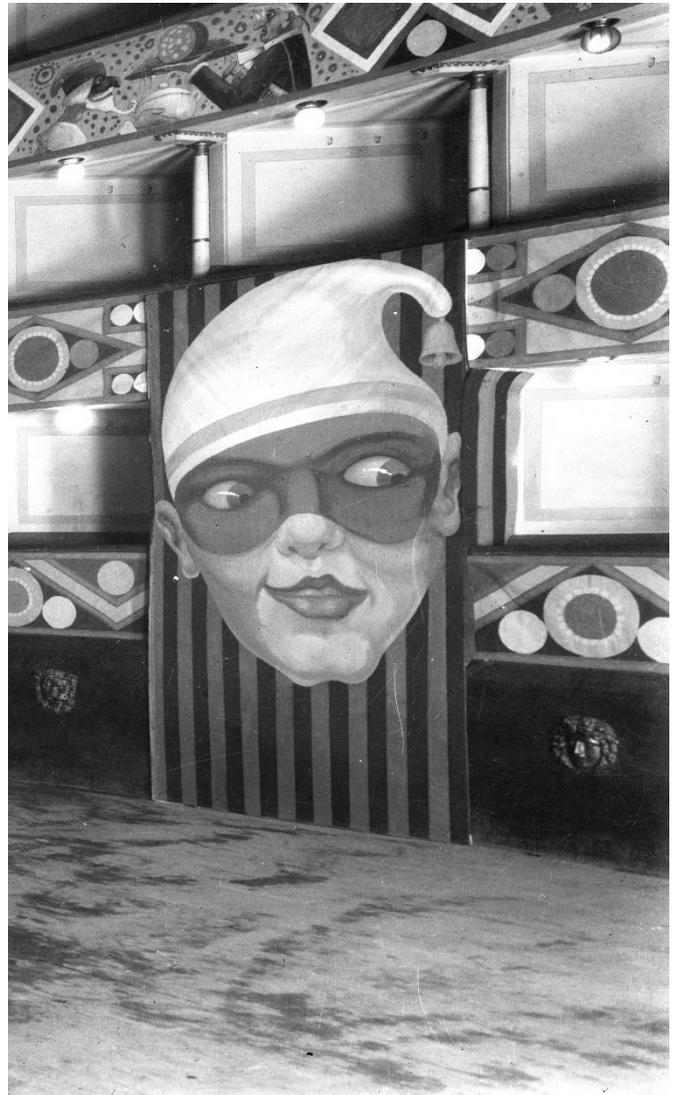
Fig. 11 - Particolare dello zoccolo del 1° ordine dove erano posti i mascheroni dorati in una fotografia scattata in occasione dell'allestimento del teatro per il Carnevale 1929 (AFL, ECN 3326).

Come si vede in una fotografia del 1929 (*Fig. 11*), il teatro veniva abbellito da scenografie provvisorie per i veglioni di Carnevale in quegli anni: e a queste manifestazioni si può forse ricondurre la presenza di moltissime perforazioni sui parapetti decorati dei palchetti, segno dei chiodi usati per fissare festoni e decorazioni effimere.

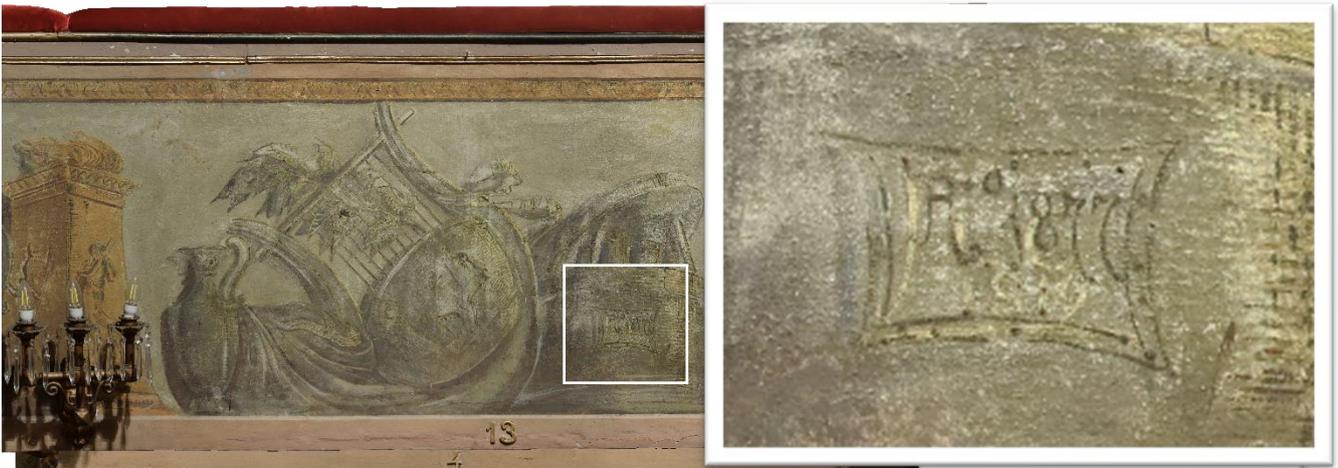
Fig. 13 - Immagine fotografica della porzione di parapetto del 2° ordine corrispondente al palchetto n. 13: nell'ingrandimento a destra si leggono l'iscrizione *L C 1819* (a firma di Luigi Catani) in verde chiaro e quella sovrapposta *A° 1877* (a firma di Aristodemo Orselli) in colori bruni. Quest'ultima probabilmente è riferita alle riprese pittoriche che probabilmente hanno riguardato l'integrazione di coloriture dorate di accento (Foto Red Studio 2024).

- è stata ritrovata due volte la data 1819 tra le decorazioni pittoriche del 2° ordine²⁰, datando così inequivocabilmente l’intervento pittorico (e quindi anche architettonico);

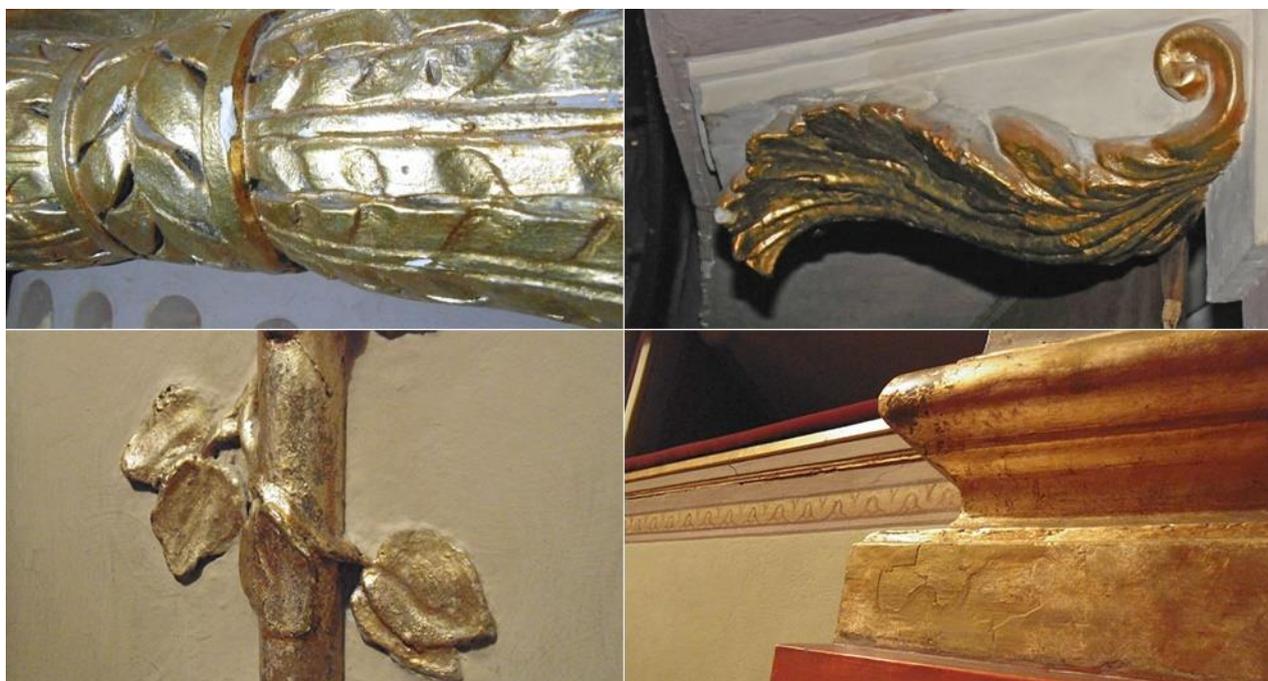
Fig. 14 - Particolari di elementi decorativi della sala sui quali è attualmente presente la doratura. Dall'alto, in senso orario: vista laterale del capitello ionico di una delle paraste di proscenio; mensola a foglio d'acanto al di sotto del loggione; base di una delle paraste di proscenio; dettaglio del tirso su di una delle paraste di ingresso al di sotto del palco reale (Foto Red Studio 2024).

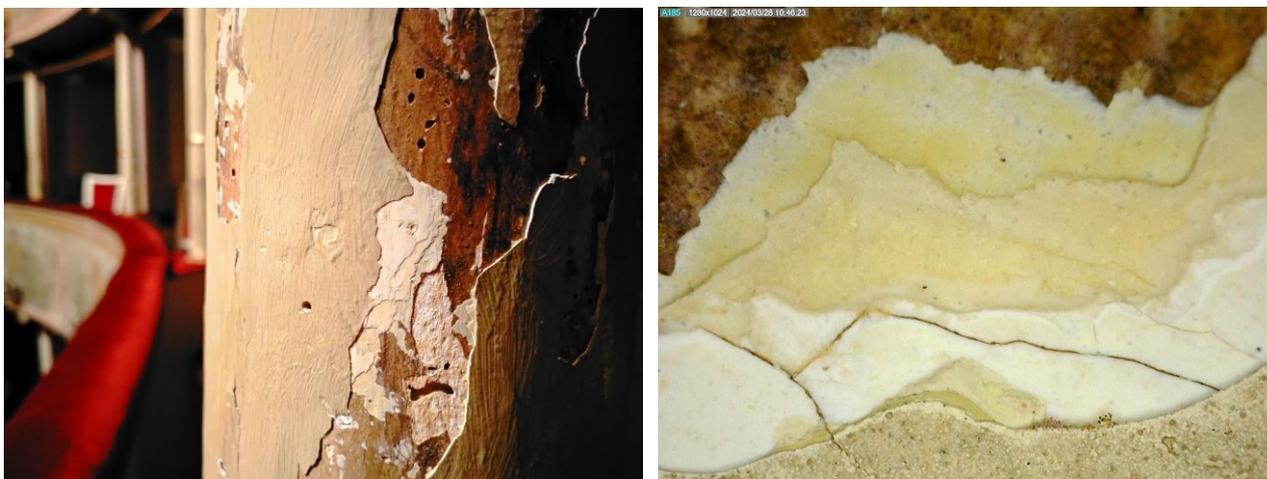
Fig. 15 - A sinistra: dettaglio di una colonnetta del 2° ordine, in cui è visibile la stratificazione delle coloriture dall'attuale, più esterna, fino alla riproduzione del finto marmo, che sotto presenta uno strato bianco sul legno; a destra: immagine della stratigrafia ottenuta con microscopio digitale, dove si distinguono 3 livelli di tinta bianca tra il finto marmo e lo strato attuale di colore grigio-verde (Foto Red Studio 2024).

- Dall'ispezione dettagliata sul posto, eseguita a vista e con microscopico digitale, si è notato che le lacune di tinteggiatura sulle colonnette mettevano in luce una stratigrafia dove uno strato profondo (al di sotto di una serie di strati di ridipinture successive, con cromie chiare) è costituito proprio da una tinta color terra con venature a riproposizione del marmo, al di sopra di un probabile strato di preparazione del supporto ligneo (Fig. 15);
- le pareti dei palchetti potrebbero invece esser state dipinte in maniera differente rispetto ad oggi se già nel citato documento del 1860 si dice di voler *“Colorire a Tempera tutto l'interno dei palchetti facendoli a nastri a parato di colore sopra colore...”*⁵¹.

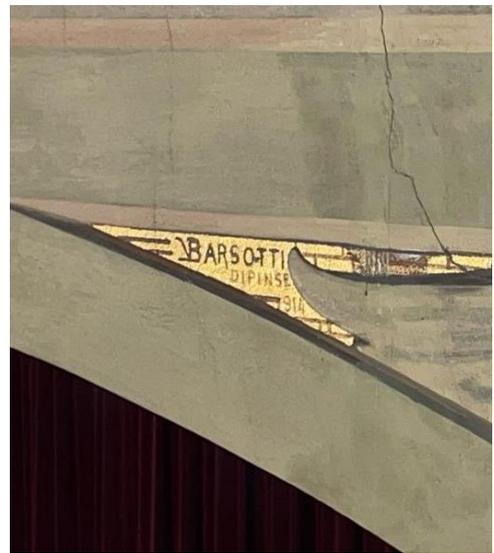
Fig. 17 - Dettaglio della firma di V. Barsotti apposta sulla lunetta destra dell'arco di proscenio (Foto Red Studio 2024).

La testimonianza del rifacimento nel 1914 del soffitto centrale (*Fig. 17*) e della parete verticale dell'arco di proscenio è la firma dell'autore apposta in un angolo del fronte dell'arco scenico, dove si legge "V. Barsotti dipinse 1914" (*Fig. 17*). Il pittore e decoratore lucchese Vincenzo Barsotti (1876-1963) fu allievo del Regio Istituto di Belle Arti "A. Passaglia" e membro della società *Pro Arte Lucensi*,

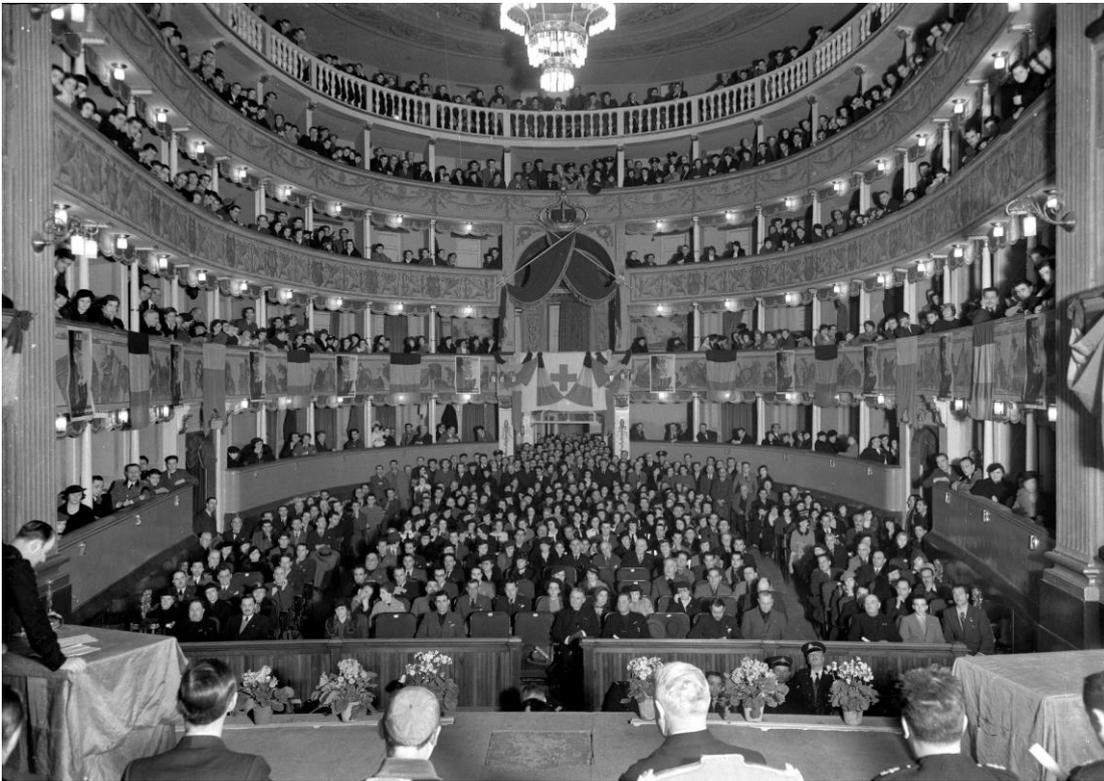
Fig. 18 - Manifestazione con l'arcivescovo Arturo Marchi ed altre personalità (1923-1928): vista verso la platea (AFL, ECN 2777).

In occasione di una manifestazione alla presenza dell'allora arcivescovo di Lucca Arturo Marchi (1846-1928) e di altre personalità del governo del regime fascista⁹³ furono infatti realizzati due scatti fotografici della sala (*Fig. 18* e *Fig. 19*), uno verso la platea ed uno verso il palcoscenico, conservati presso l'Archivio Fotografico Lucchese e la cui datazione è da collocare tra il 1923 e il 1928.

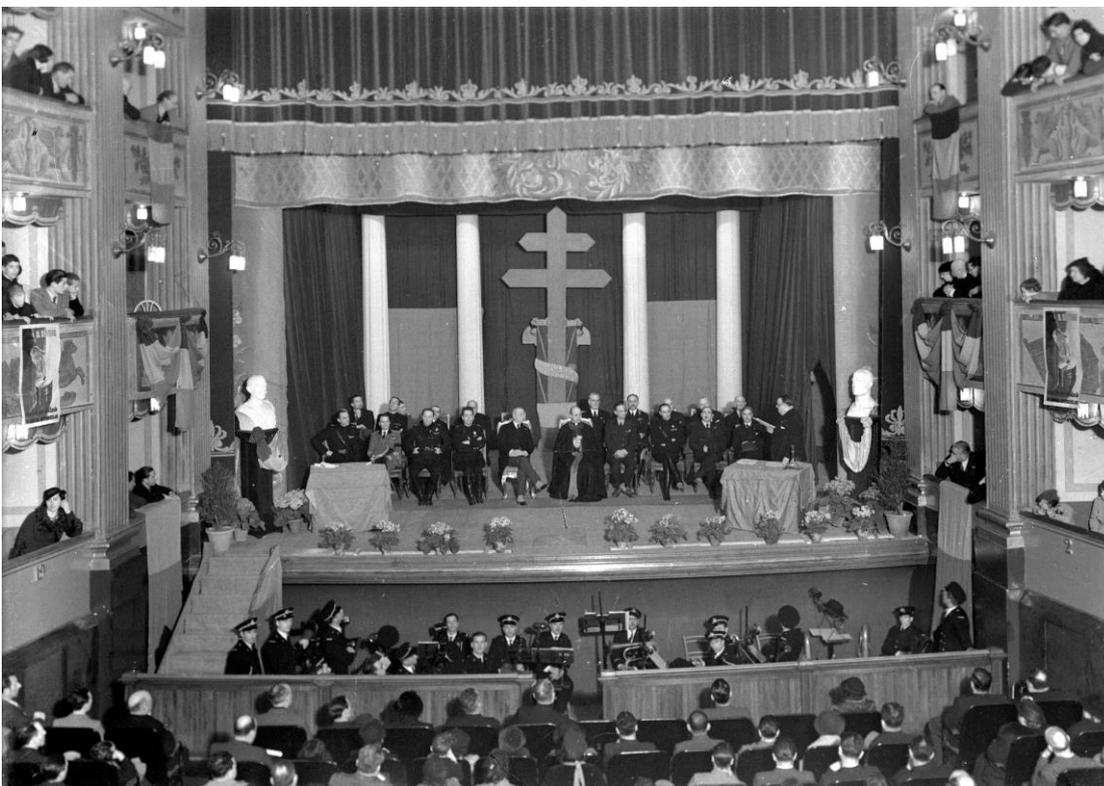
Fig. 19 - Manifestazione con l'arcivescovo Arturo Marchi ed altre personalità: (1923-1928): vista verso il palco (AFL, ECN 2778).

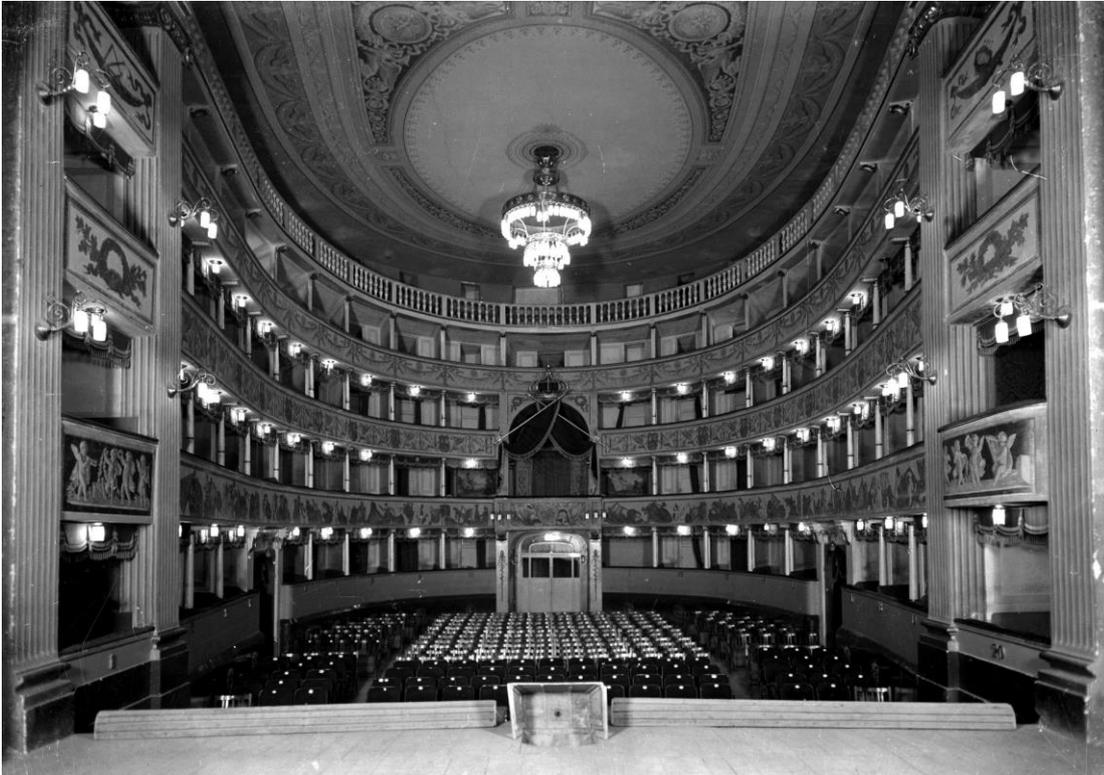
Fig. 21 - La platea a sala vuota tra il 1930 e il 1933 (AFL, ECN 1484).

Assieme ad altre due fotografie scattate⁹⁴ tra il 1930 e il 1933 (*Fig. 21* e *Fig. 20*), questi documenti ci danno così la possibilità di conoscere chiaramente l'aspetto del teatro prima della chiusura del 1936.

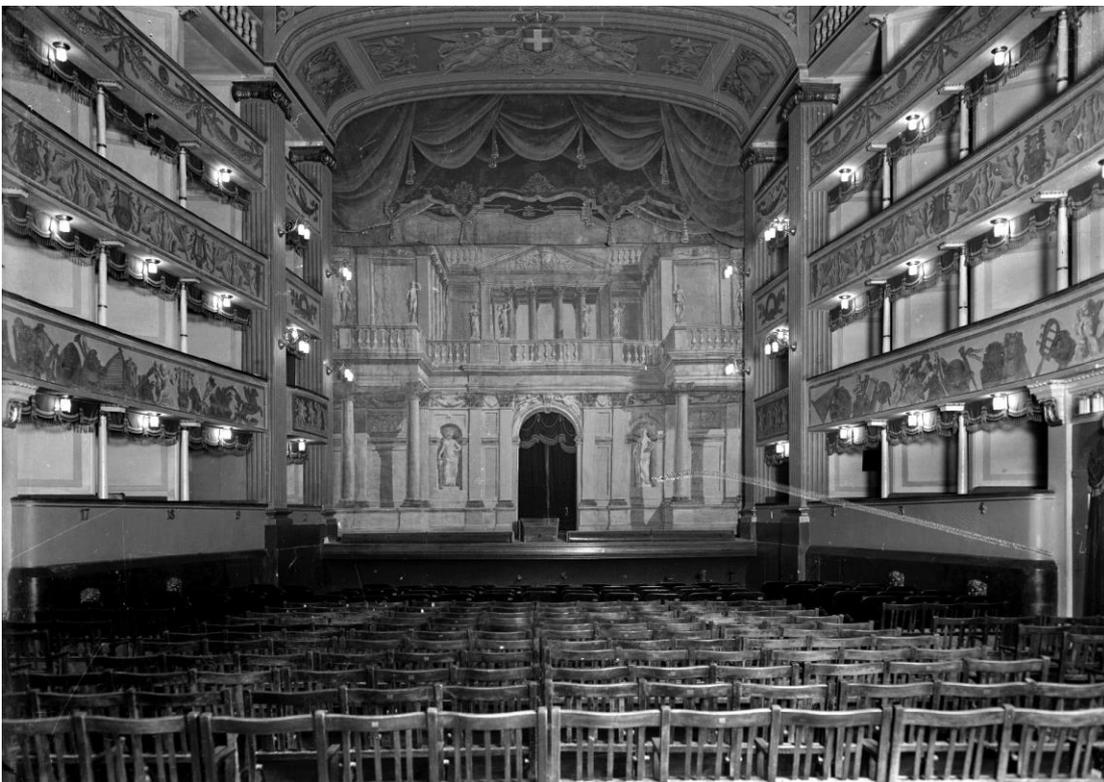
Fig. 20 - Il palco visto dalla sala vuota tra il 1930 e il 1933 (AFL, ECN 1484).

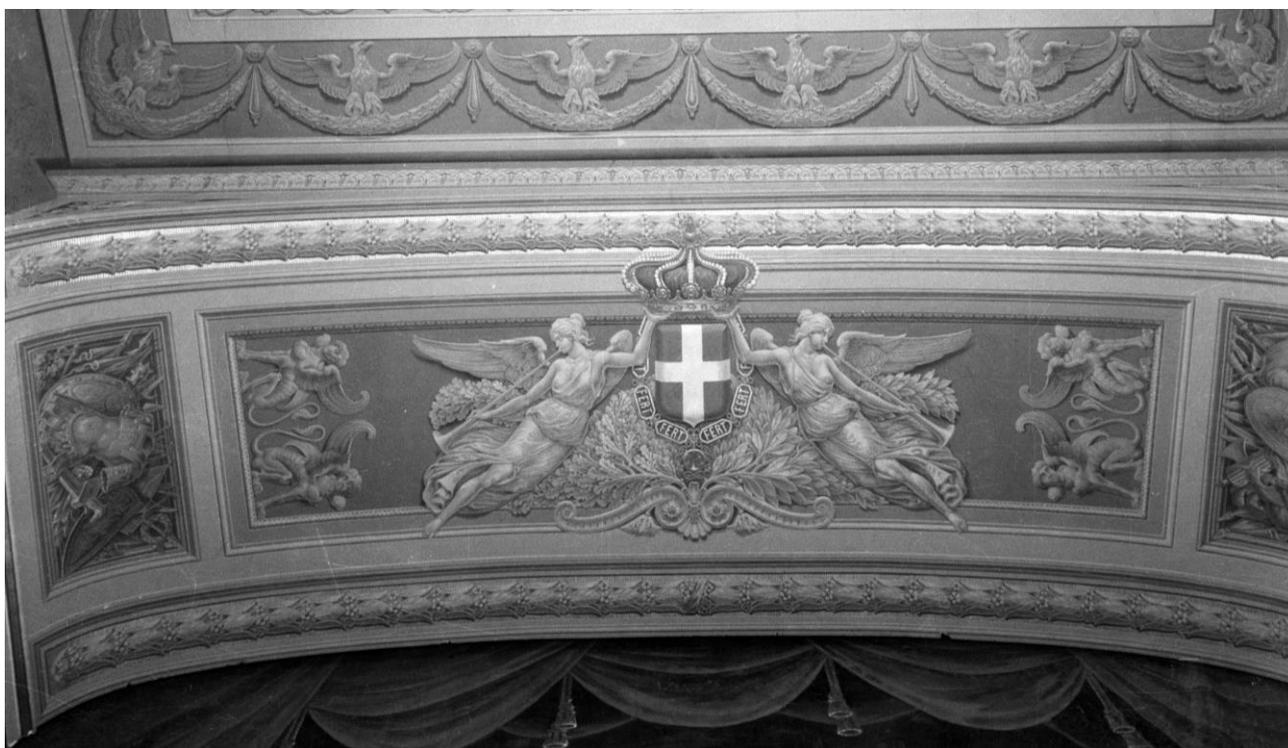
Fig. 22 - Scatto fotografico (realizzato tra 1923 e 1933) della volta dell'arco di proscenio: al centro erano allora visibili lo stemma e il motto sabauda "FERT" (AFL, ECN 1487).

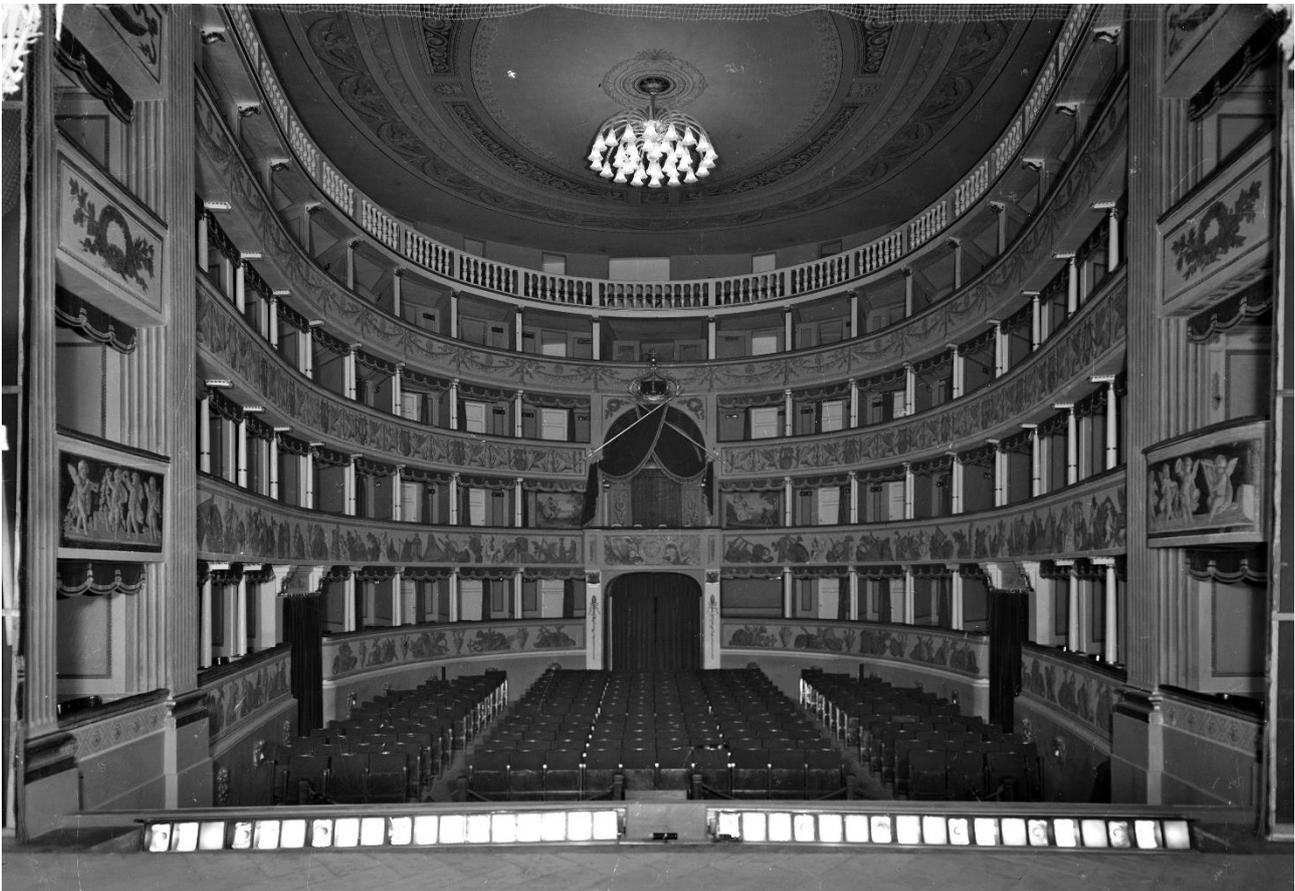
Fig. 23 - Fotografia del 1941 intitolata "Teatro del Giglio: interno: platea e palchetti dopo la ristrutturazione" (AFL, ECN 1481).

Grazie ad uno scatto fotografico dell'intera sala realizzato all'indomani del restauro (Fig. 23), si può vedere difatti che i cicli pittorici visibili nelle fotografie fino al 1933 rimasero grossomodo inalterati (a meno di eventuali ritocchi), mentre si nota la rimozione della tappezzeria sulle pareti interne del palco n. 20 del 2° ordine e la sostituzione del lampadario con uno nuovo dai copri-lampada a tulipano; sempre circa l'illuminazione, non sono presenti luci singole nella sala mentre erano a vista i ganci già esistenti sul parapetto al di sopra delle mensoline del 1° ordine di palchetti¹⁰⁵. Lo zoccolo inferiore, su cui era sempre stesa una tinta lucida, conservava ancora i mascheroni dorati.

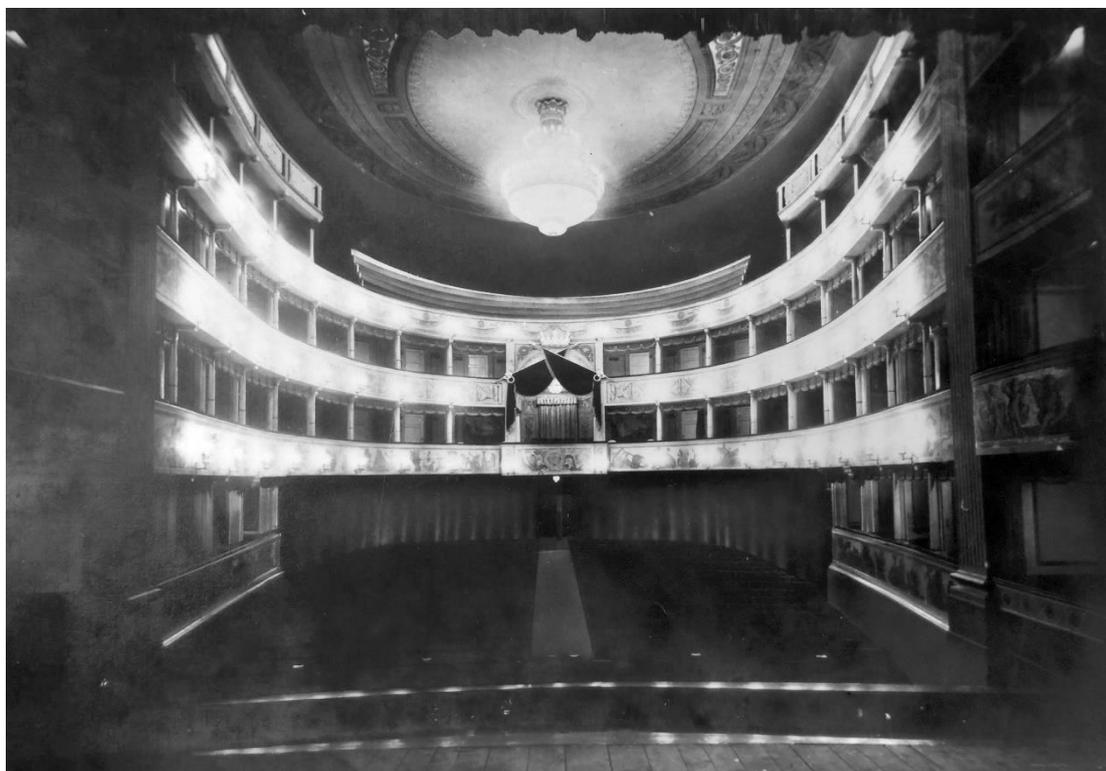
Fig. 25 - Il fotomontaggio della sala del progetto dell'ing. Carignani (ASCLu, Ufficio Tecnico, b. 369 (1957-1958)).

Nel quadro delle manifestazioni celebrative di 100 anni dalla nascita di Giacomo Puccini, il *Comitato per le onoranze a Puccini* riprese la proposta del 1911 dell'architetto Orzali per l'ampliamento del teatro. Il progetto venne affidato all'ingegner Giuseppe Carignani (che aveva trasformato numerosi interventi in Italia e all'estero) in collaborazione con l'ing. Gaetano Angilella. Essi proposero, a maggio del 1957, l'allargamento della platea (demolendo 8 palchi del 1° ordine) e degli ultimi due ordini di palchi (4° ordine e loggione) creando una galleria superiore da 200 posti circa, e compresa l'installazione di un impianto di condizionamento dell'aria: un'idea della soluzione proposta si ha dall'inserimento fotografico (Fig. 25) allegato alla relazione di progetto, con galleria e platea ampliate tramite la demolizione dei palchetti¹⁰⁸.

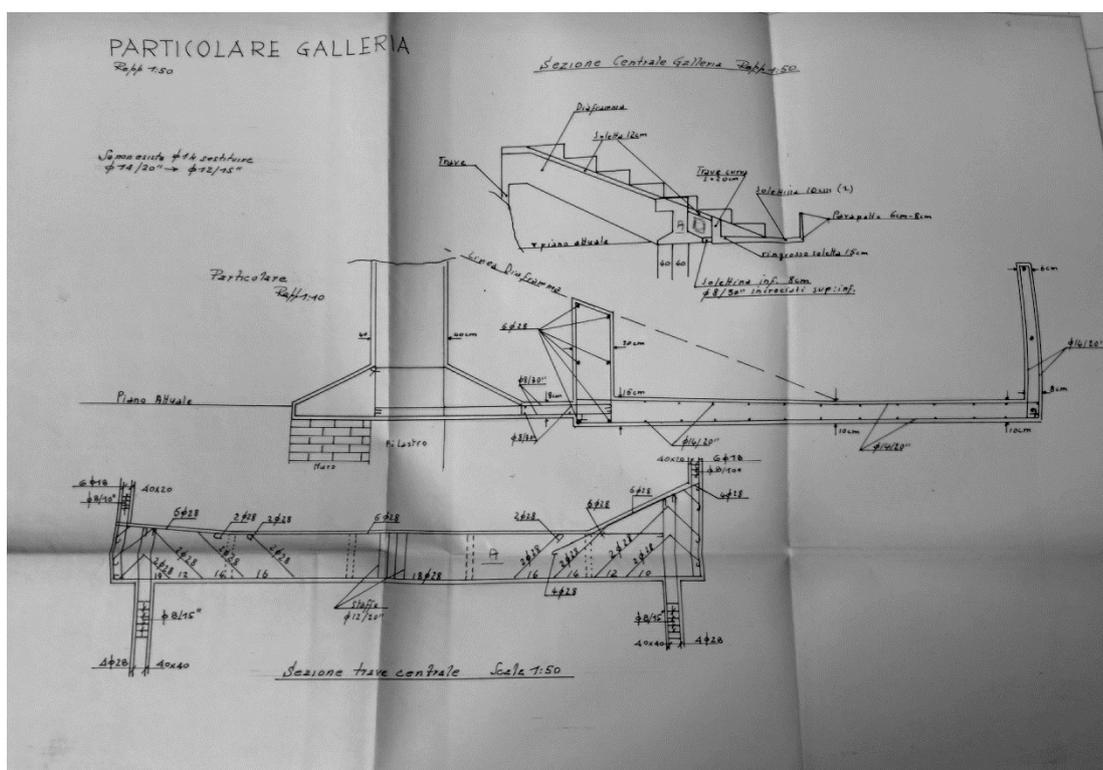
Fig. 26 - Disegno tecnico per la soletta della galleria in c.a. Si noti che la soletta comprende anche il parapetto, con uno spessore di appena 6 cm (ASCLu, Ufficio Tecnico, b. 369 (1957-1958)).

La descrizione finale dei lavori dell'Ufficio Tecnico Comunale nel novembre 1958 racconta che la galleria è stata edificata demolendo parzialmente il quarto ordine ed il loggione e realizzando una soletta inclinata portante in cemento armato (*Fig. 26*); ulteriori lavori (di ripristino fondazioni deteriorate e di coordinamento di scale immettenti nella galleria rispetto alle scale esistenti degli ordini) si resero necessari per collegare le strutture, assieme a rinnovamenti dell'impianto

progettazione (Fig. 28) conferma la presenza dei disegni precedenti¹¹³. Il parapetto della soletta portante in calcestruzzo della galleria spesso 6 cm (cfr. Fig. 26) non venne perciò creato demolendo quello precedente ma affiancandolo verso il lato delle sedute, tanto che si può ancora vedere la differenza di spessore tra il muretto esistente nell'area delle poltrone della galleria (più spesso) e quello presente in corrispondenza dei palchetti originari non demoliti (Fig. 30). Le pitture precedenti, pertanto, non sono state mai demolite ma sono state solo coperte dalle attuali, eseguite con ogni probabilità dai decoratori guidati da Leone Lorenzetti.

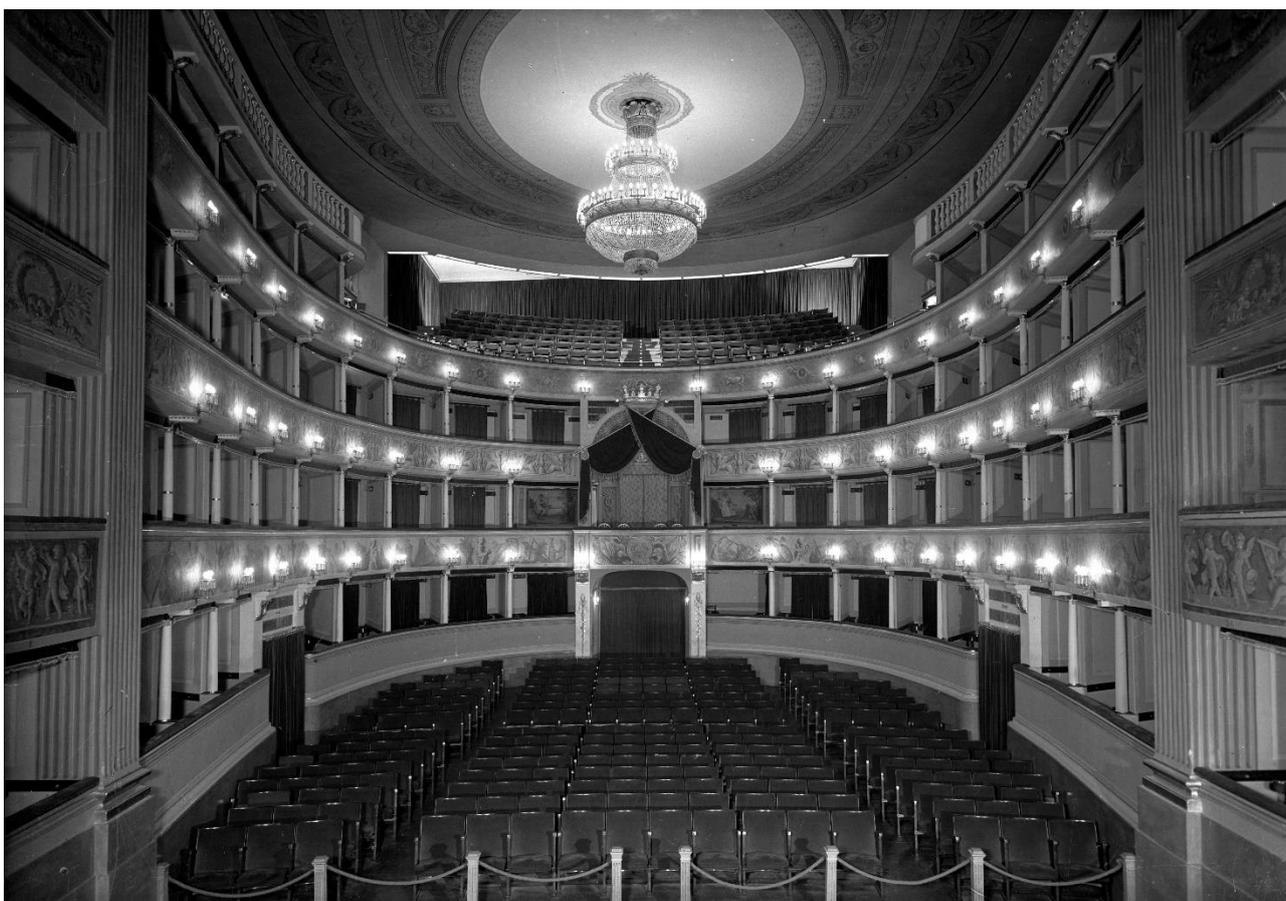
Fig. 27 - La sala del teatro a fine lavori nel 1958 (AFL, ECN 1482).

- colloqui con la Soprintendenza ai Monumenti e Gallerie di Pisa, la quale nell'agosto 1957 ribadisce che il teatro è vincolato ai sensi della Legge 1089/ 39, art. 4, c. 3 (Legge sulla tutela delle cose di interesse artistico e storico) e vieta alcun intervento sull'edificio se non autorizzato;
- accordi con il Ministero dei Lavori Pubblici, il quale prese in carico parte dei lavori da eseguirsi; il progetto subì una variante sostanziale, lasciando inalterata la platea ma procedendo alla creazione solo della nuova galleria e dell'impianto di climatizzazione. Per l'inserimento delle bocchette di areazione dell'impianto di condizionamento dell'aria vennero demolite le lunette in corrispondenza della volta del palco reale, con decorazioni a ghirlanda, e gli architravi degli accessi laterali alla platea, anch'essi decorati con pitture (cfr. *Fig. 23* e *Fig. 27*).

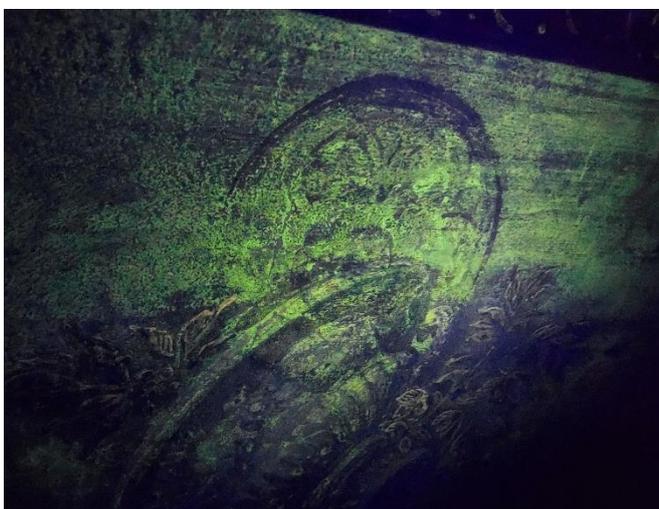
Fig. 28 - Dettaglio dello stesso vaso dell'immagine precedente sotto l'esposizione alla lampada di Wood: si distingue ancora meglio la decorazione della rosetta sottostante (Foto Red Studio 2024).

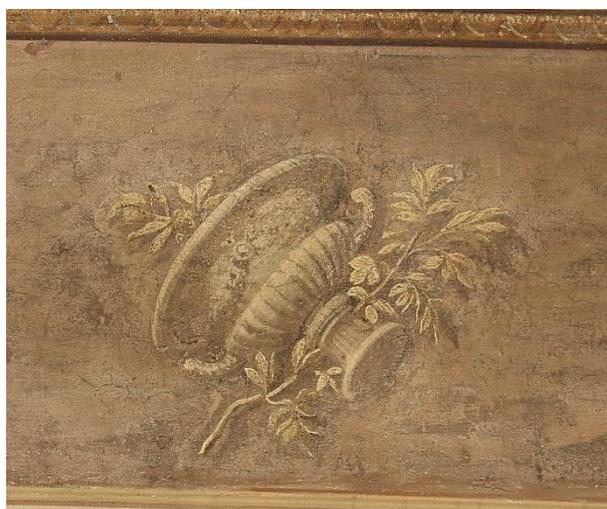
Fig. 29 - Dettaglio della decorazione pittorica del parapetto del 4° ordine in corrispondenza dei palchetti n. 10: sopra il vaso si intravede la rosetta della decorazione precedente (Foto Red Studio 2024).

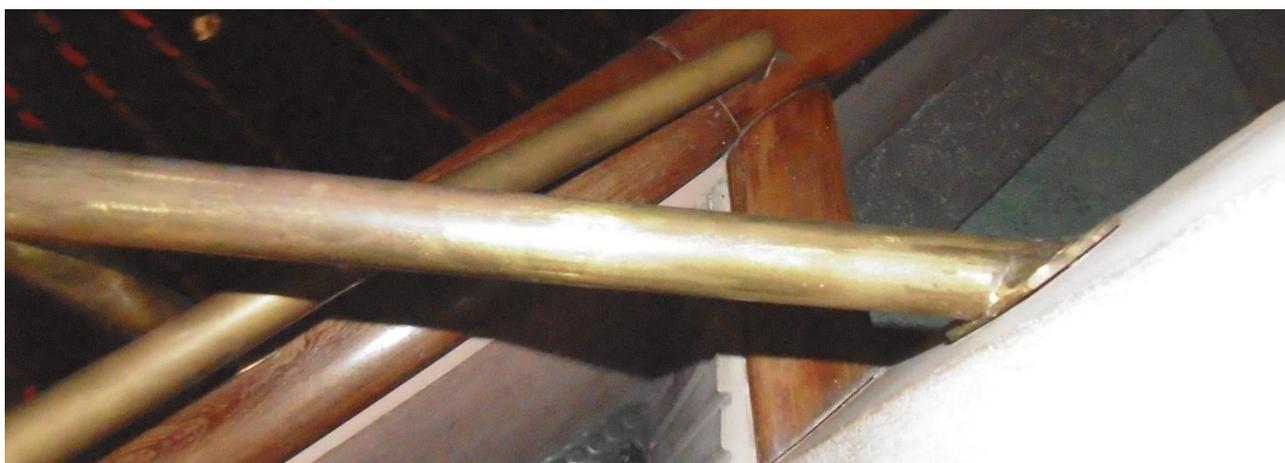
Fig. 30 - Fotografia dall'alto del parapetto del 4° ordine, dove si vede, a sinistra, la differenza di spessore tra il muretto della galleria (a cui è affiancato il parapetto della soletta in c.a.) e il muretto del palchetto n. 6 non demolito, sulla destra (Foto Red Studio 2024).
