Città di Lucca

**PROGETTAZIONE ESECUTIVA DEL RESTAURO DELLE SUPERFICI DECORATE
DEI PALCHETTI E DEL PALCO REALE, COMPRESSE LE PARTI LIGNEE E IN
TESSUTO DEL TEATRO DEL GIGLIO**

FASE 2 - COMPLETAMENTO

Elaborato:
RELAZIONE STORICO ARTISTICA

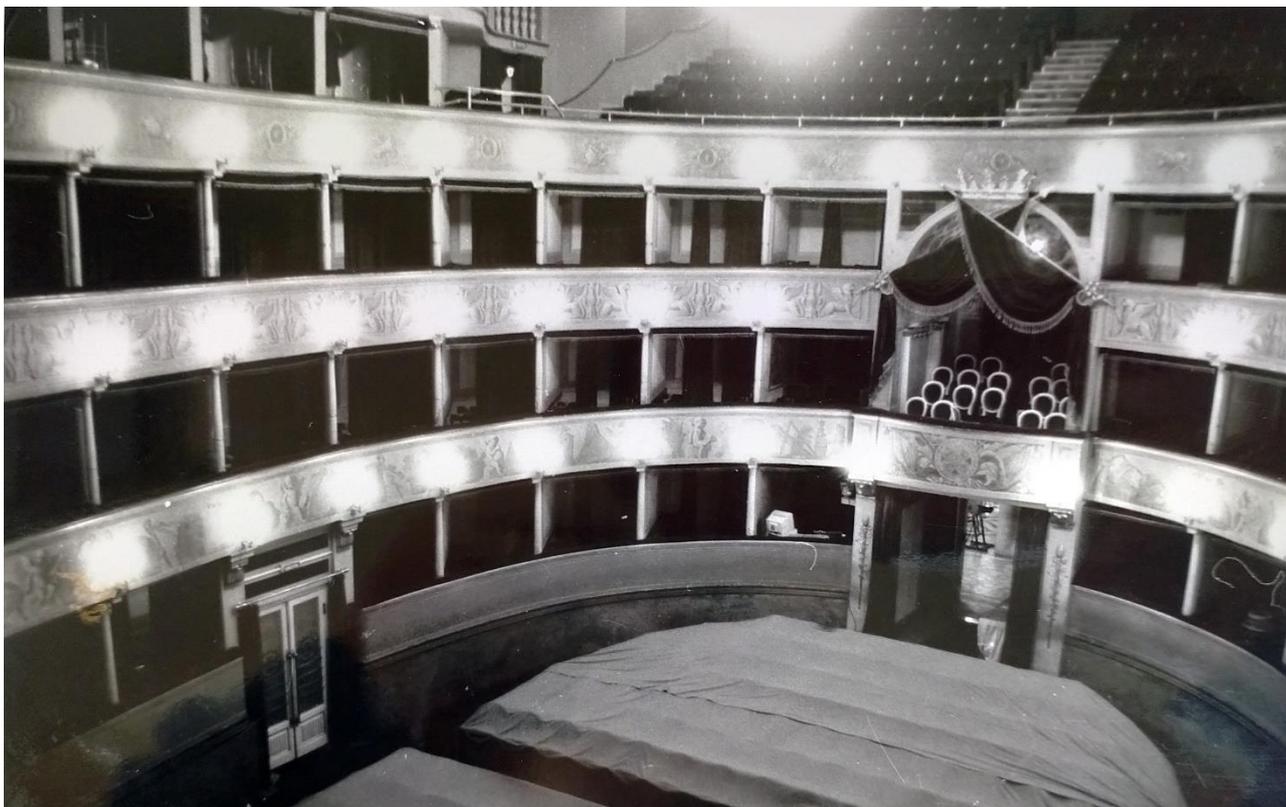
Fig. 31 - Uno dei 16 scatti fotografici allegati alla Scheda di Catalogo: Allegato n. 5 - "Veduta laterale della sala" (ASABAP, Archivio catalogo, 0900511091_scheda).

Al 1997 risale la Scheda di Catalogo¹¹⁹ della Soprintendenza per i Beni Architettonici e Ambientali: dai 16 scatti fotografici in bianco e nero della sala (Fig. 31), essa appare molto simile alla configurazione attuale, tanto che non osservare differenze evidenti.
