Città di Lucca

**PROGETTAZIONE ESECUTIVA DEL RESTAURO DELLE SUPERFICI DECORATE
DEI PALCHETTI E DEL PALCO REALE, COMPRESSE LE PARTI LIGNEE E IN
TESSUTO DEL TEATRO DEL GIGLIO**

FASE 2 - COMPLETAMENTO

Elaborato:
RELAZIONE TECNICA DI RESTAURO

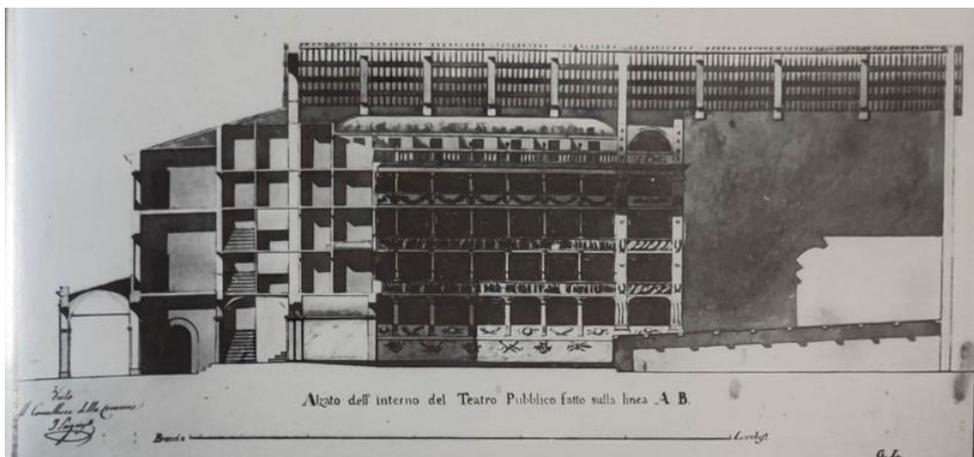
Figura 1 Sezione trasversale del progetto di Giovanni Lazzarini per il nuovo Teatro del Giglio (1817-1818): Si vedono chiaramente i quattro ordini di palchetti decorati con in cima la

piccionaia. Schema compositivo conservato integro fino al 1958

Sebbene l'aspetto complessivo del teatro abbia mantenuto sostanzialmente la stessa conformazione architettonica prevista nel progetto di Giovanni Lazzarini (Figura 1), una storia differente ha contrassegnato la decorazione della sua sala. Attraverso il confronto con lo stato attuale e le informazioni storiche a disposizione, è stato possibile ricostruire le variazioni che le decorazioni hanno subito nel corso del tempo, tali trasformazioni sono ben descritte nei capitoli 4 e 5 della Relazione Storico Artistica alla quale si rimanda per l'approfondimento.

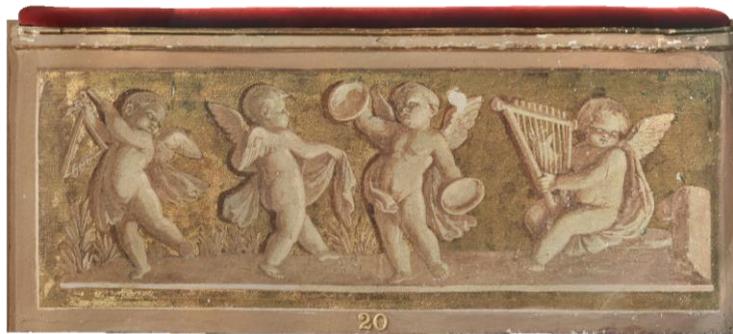
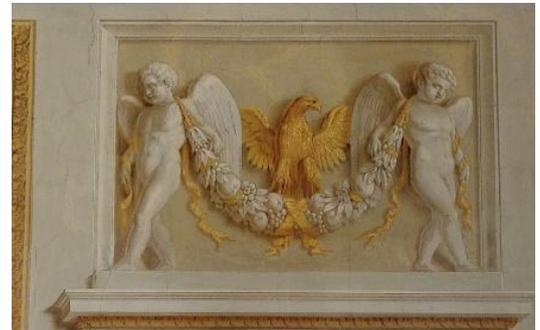
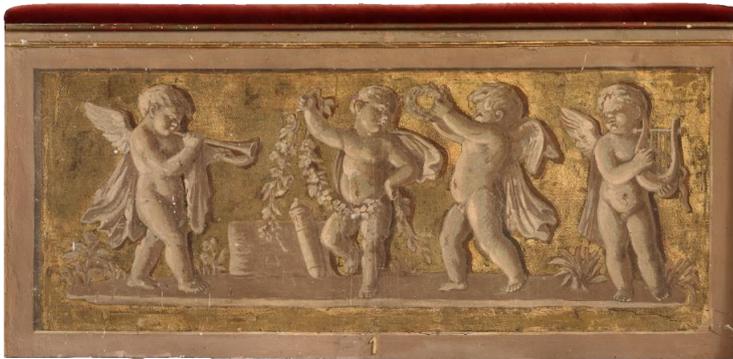
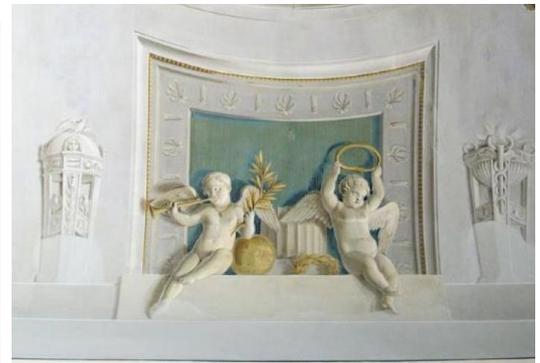
Figura 2-3-4-5: A sinistra i due palchetti della zona del proscenio, altrimenti detta 'Barcaccia' con la rappresentazione delle allegorie delle Muse del Teatro del Giglio, sulla destra in alto un sopra porta della villa di Poggio a Caiano_Firenze, a destra in basso un particolare di una decorazione voltata di Palazzo Strozzi del Centauro di Firenze.

Alcuni esempi sono: la rappresentazione dei puttini nel proscenio, messa a confronto con i puttini presenti nella camera di Elisa Baciocchi a Poggio a Caiano o con il particolare dei puttini della volta in palazzo Strozzi del Centauro a Firenze (Figure 2-3-4-5); gli strumenti musicali individuati in diverse opere, risultano del tutto simili a quelli presenti a Palazzo Strozzi a Firenze o in uno degli ambienti affrescati nella villa di Castello a Firenze (Figure 6-7). Inoltre, gli elmi, le armi e le corazze utilizzati per decorare il fronte del palchetto Reale (Figura 8), sono simboli presenti anche nella decorazione delle fasce sotto i riquadri principali della galleria di Transito del vicinissimo Palazzo Ducale di Lucca (Figura 9), dove il Catani lavorò insieme ad altri artisti di spicco dell'epoca (Figura 10).

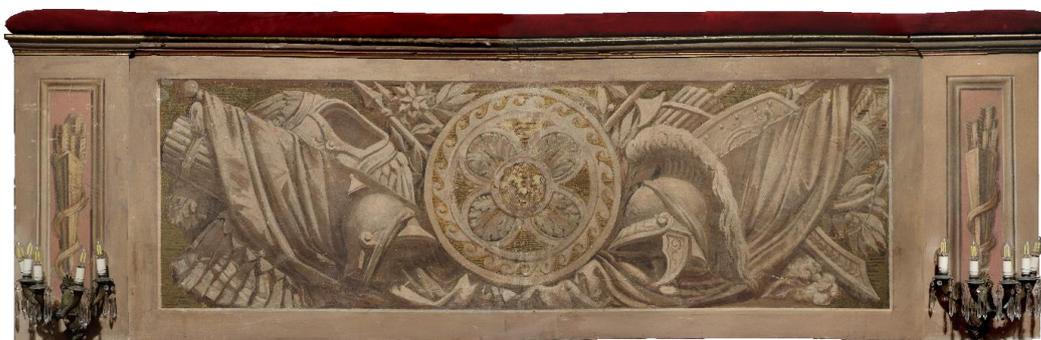
Figura 8: Decorazione del Palco Reale: repertorio ornamentale di gusto antichizzante tipico del Catani, con elmi, armi, corazze, scudi, tripodi ed insegne militari

Catani utilizza i monocromi non solo per scopi pratici, come la preparazione di studi o bozzetti per dipinti a colori, ma anche come opere d'arte finite, dimostrando così la sua abilità tecnica e la sua capacità di creare (Figure 6-7-8-9-10).

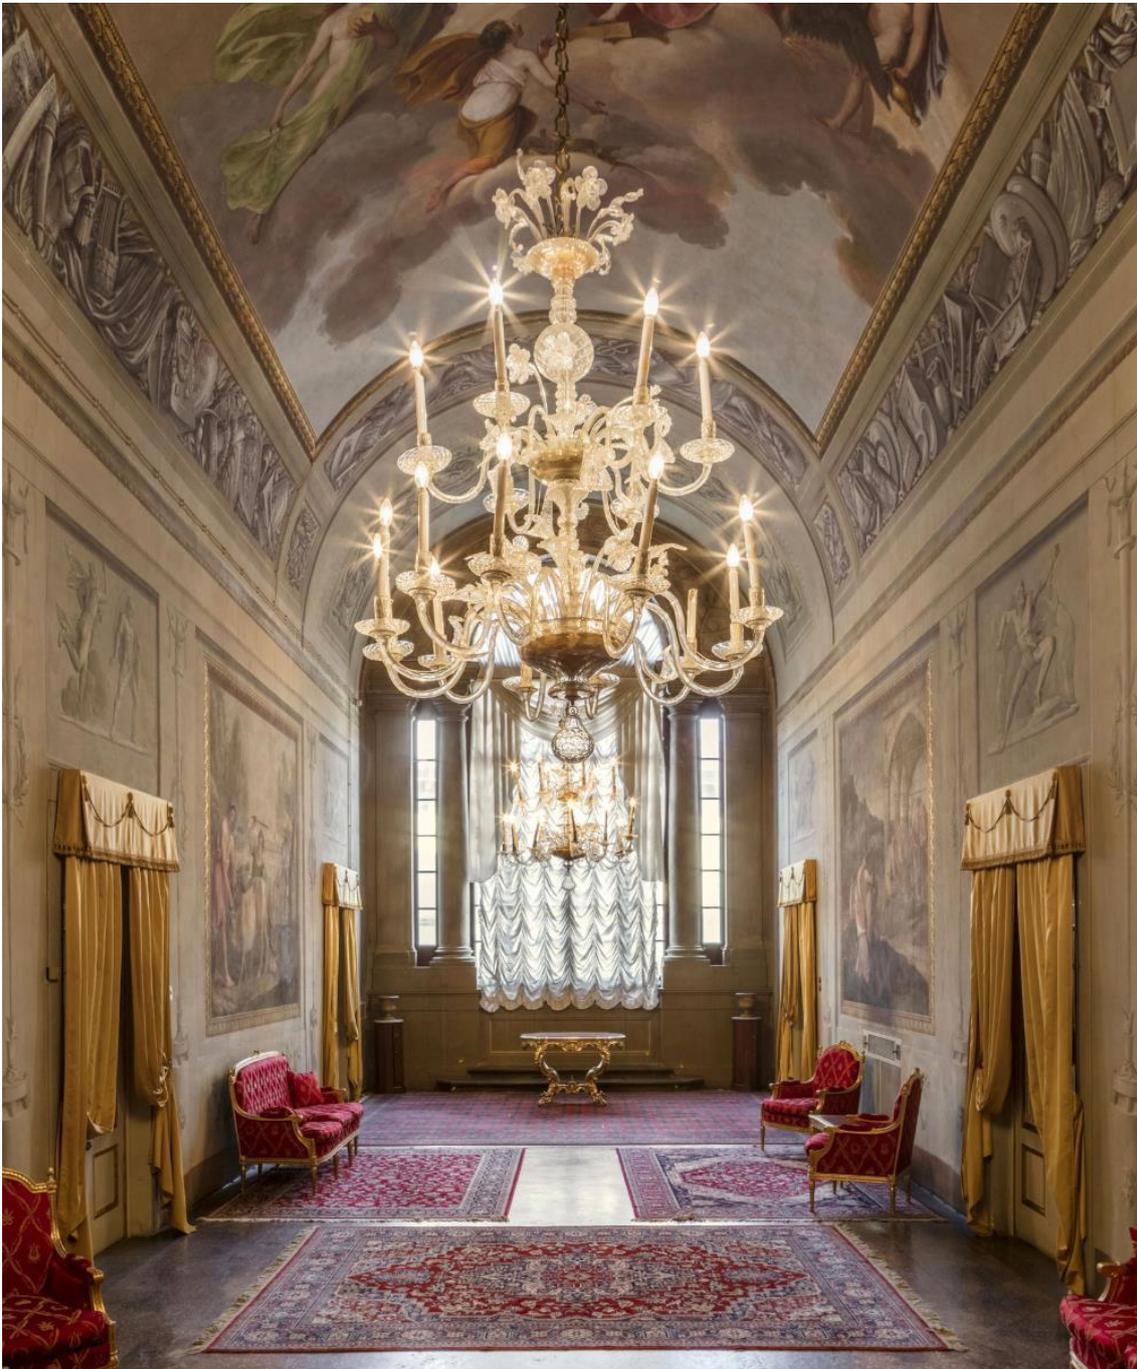
Figura 9: Galleria di Transito di Palazzo Ducale a Lucca: La volta della Galleria di Transito, affrescata da Luigi Catani, raffigura Giove accompagnato da Mercurio, il coppiere degli dei, che accoglie le tre

figure simboliche: la Giustizia, la Verità e la Modestia. Sulle pareti laterali l'Età dell'Oro, dell'Argento, Del Rame e del Ferro. In alto elmi, armi, corazze, scudi, tripodi ed insegne militari.

L'incarico più impegnativo fu la decorazione dell'ampia sala di ingresso all'appartamento del Re, dove dipinse le Età dell'oro, dell'argento, del rame e del ferro, insieme a scene raffiguranti Giove che chiama a sé la Giustizia, la Verità e la Modestia (Figura 9). Questi dipinti celebravano l'origine

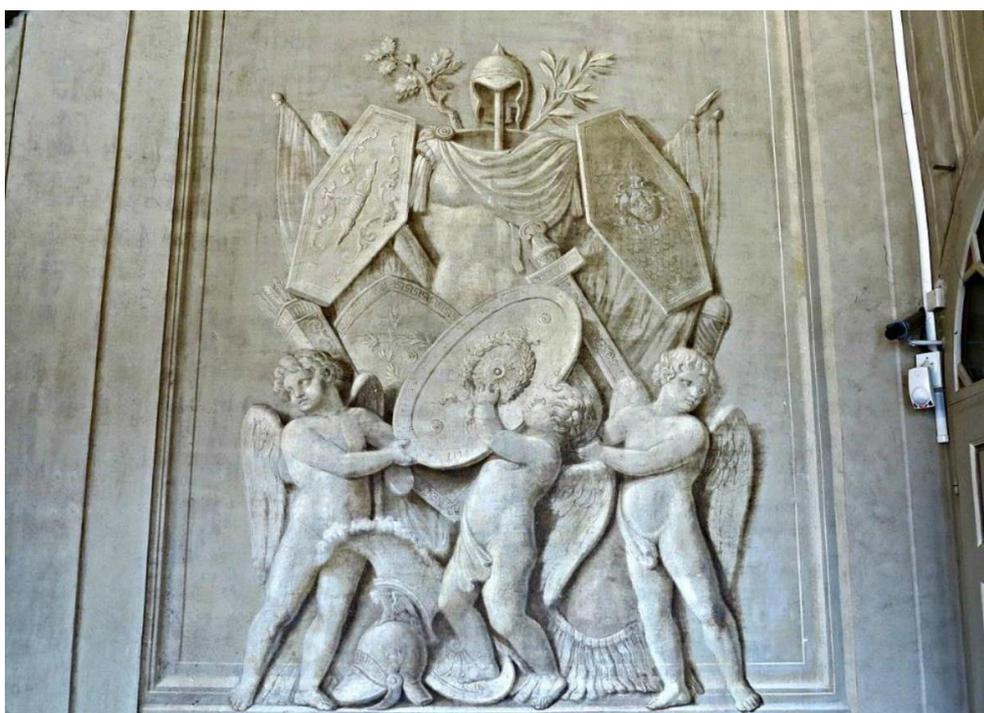
*Figura 10:
Particolare del
monocromo di
ingresso della villa
di Borgo a Caiano.
L'immagine può
essere messa a
confronto sia con il
trofeo di armi del
palco reale che con
le allegorie dei
palchetti di
proscenio del
Teatro del Giglio.*

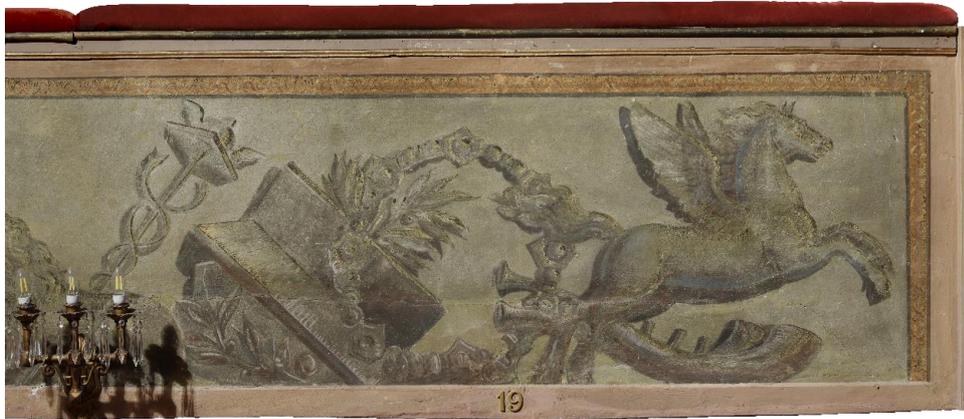
*Figura 11:
Immagine del
palchetto 19 del
secondo ordine
del Teatro del
Giglio; si noti la
tecnica del
monocromo e
della grisaille con
i tratteggi
verticali ed
orizzontali a
conferire
profondità e
movimento
all'opera.*

Oltre al confronto stilistico con le opere note attribuite a Luigi Catani, sono state rintracciate all'interno della monografia di Clarissa Morandi¹, alcune tecniche pittoriche utilizzate dall'artista, a titolo esemplificativo si menzionano: "l'uso sapiente della biacca per dare rilievo al modellato delle figure" e 'la decorazione ... a grisaille' nota anche come monocromo che assume nel lavoro di Catani un tratto quasi simile alla grisaille su vetro, con tratteggi verticali e orizzontali a segnare i chiaroscuri. Esecuzione questa, che lo rende estremamente riconoscibile nelle sue opere (Figura 11).

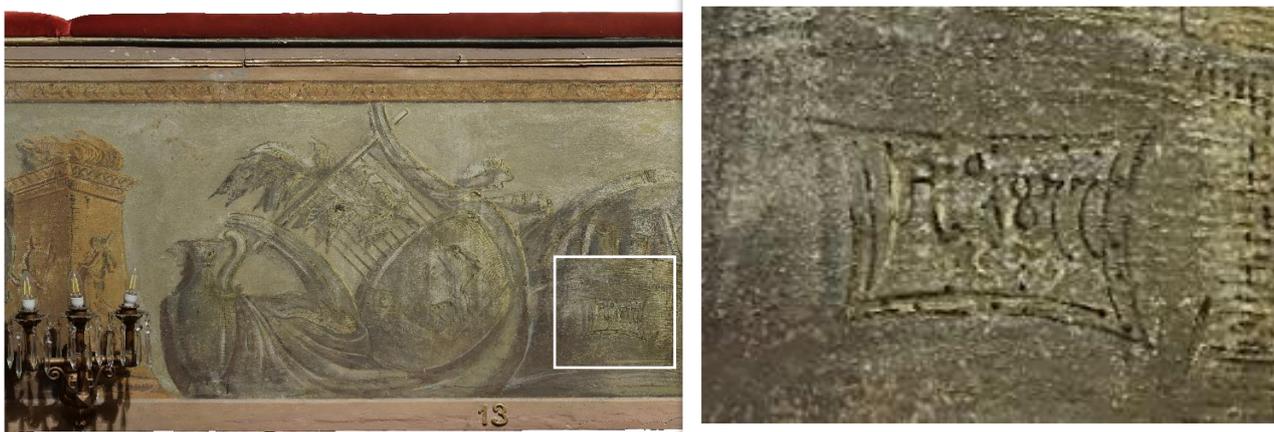
Figura 12 Nell'immagine sopra il palchetto 13 del secondo ordine: nell'ingrandimento a destra si leggono l'iscrizione L C 1819 (a firma di Luigi Catani) in verde chiaro e quella sovrapposta A° 1877 (a firma di Aristodemo Orselli) in colori bruni. Quest'ultima probabilmente è riferita alle riprese pittoriche che probabilmente hanno riguardato l'integrazione di coloriture dorate di accento (Foto Red Studio 2024).

Ma, a confermare definitivamente l'attribuzione è stato il ritrovamento di un cartiglio modificato nel 1877, durante i lavori di "restauro" di Aristodemo Orselli (si veda la relazione storico artistica capitolo 4), che *'opererò principalmente su fondi e dorature'*. Sotto la sua firma e la data dei lavori di restauro del 1877, durante l'analisi visiva, è stata rintracciata la scritta: "L. C. 1819" - Luigi Catani 1819 (Figura 12).

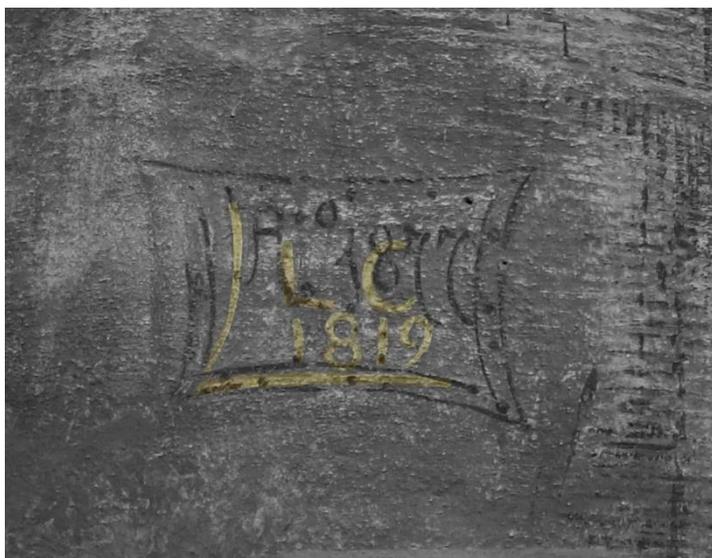
Figura 13: Evidenziazione con programma di grafica della scritta L.C.1 819, rintracciata sotto la scritta in nero Aristodemo Orselli 1877.

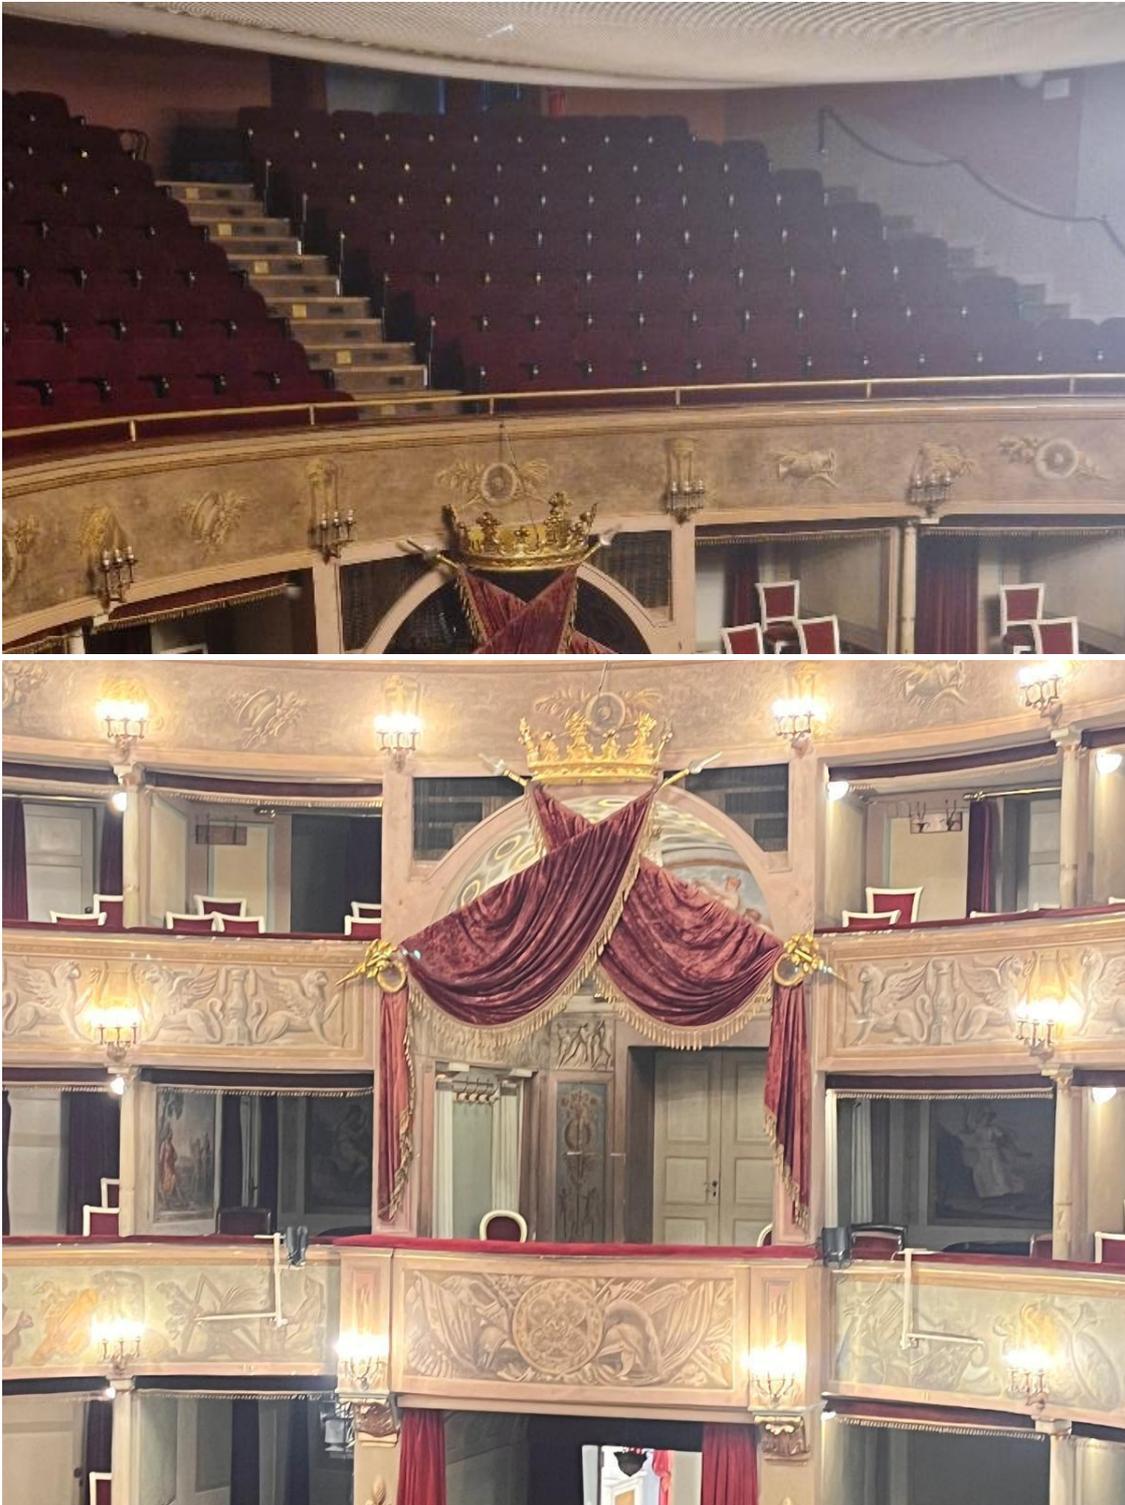
Figura 19 e 20: In alto la galleria realizzata nel 1958 ed in basso il Palco Reale.

le decorazioni, spicca il palco reale (Figura 20). Questo tipo di palco esiste in tutti i teatri antichi che sono stati costruiti tramite le sovvenzioni delle autorità statali municipali⁴. Il palco reale, destinato nel passato ad ospitare i principi, i duchi e gli esponenti della famiglia reale con i loro illustri ospiti, è riservato oggi ai consiglieri comunali⁵. Un altro palco che si distingue tra gli altri per la sua particolare collocazione e per dimensioni e capacità più grandi del normale, è la "barcaccia", che nel Teatro del Giglio si identifica con i palchi n. 1 e n. 20 del secondo ordine (Figura 21). In ogni teatro s'intende per "barcaccia" il palco di proscenio situato direttamente sul palcoscenico: la sua origine risale alla consuetudine, anteriore alle sale a palchi, che ammetteva la presenza del pubblico sulla scena.

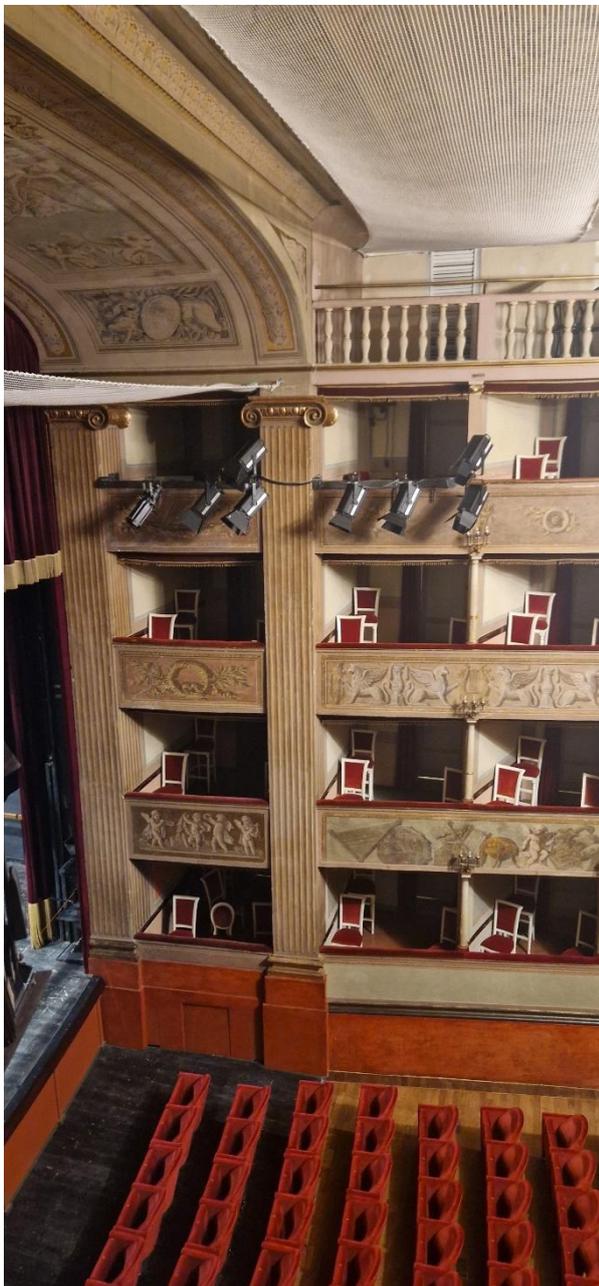
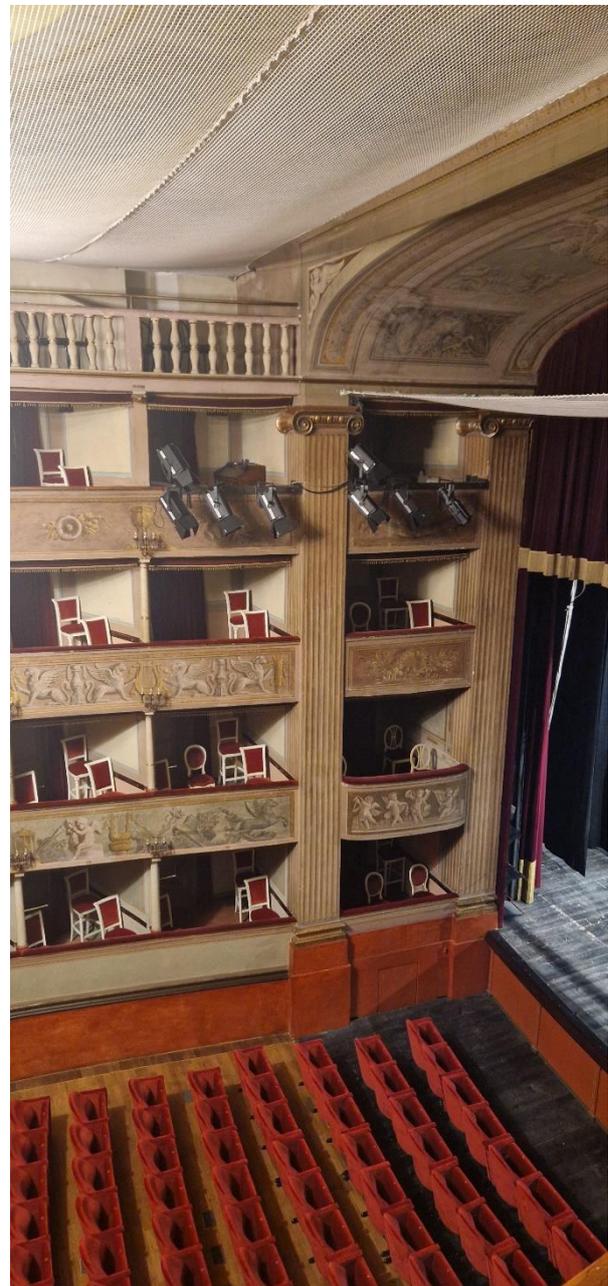
Figura 21: Arco di Proscenio con la Barcaccia, i palchetti corrispondenti al palchetto n° 1 e n° 20

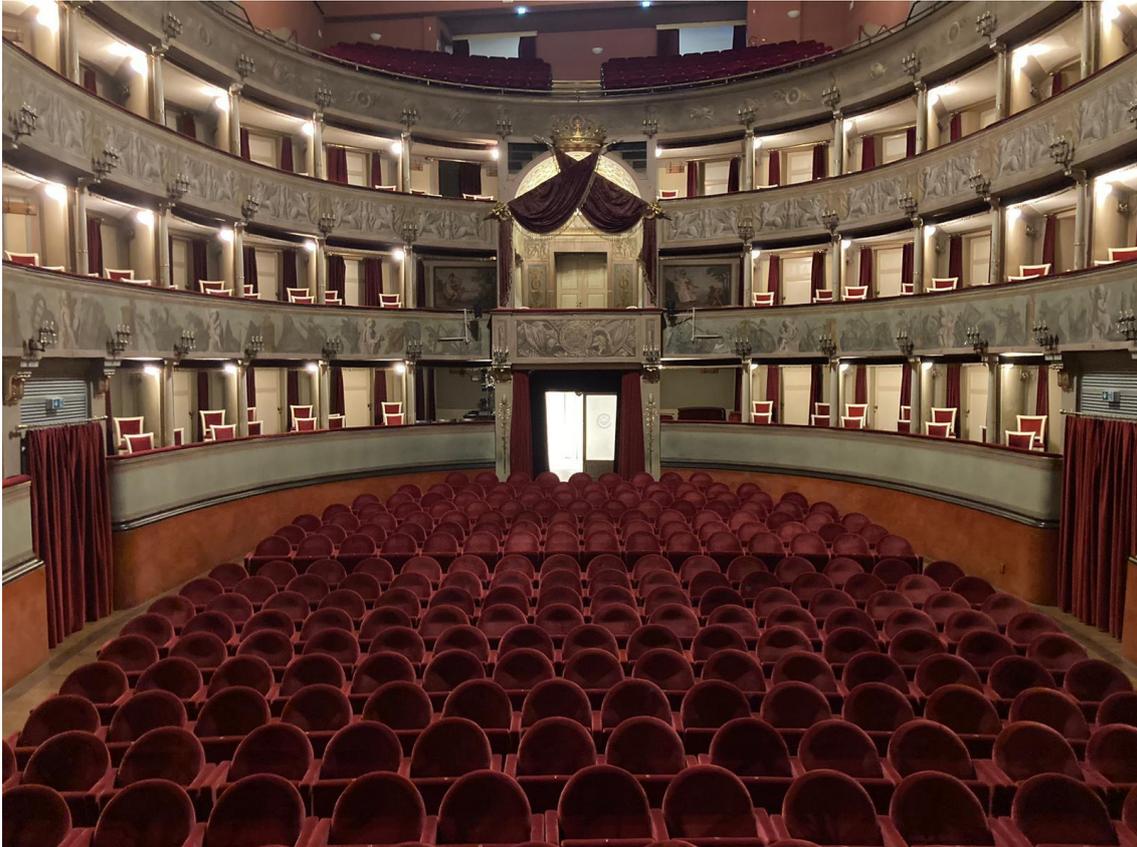
Figura 22: La Platea con i suoi 288 posti a sedere. L'illuminazione con le applique spente migliora l'effetto della lettura complessiva della sala. Tuttavia viene attenzionata la posizione della luce all'angolo del palchetto.

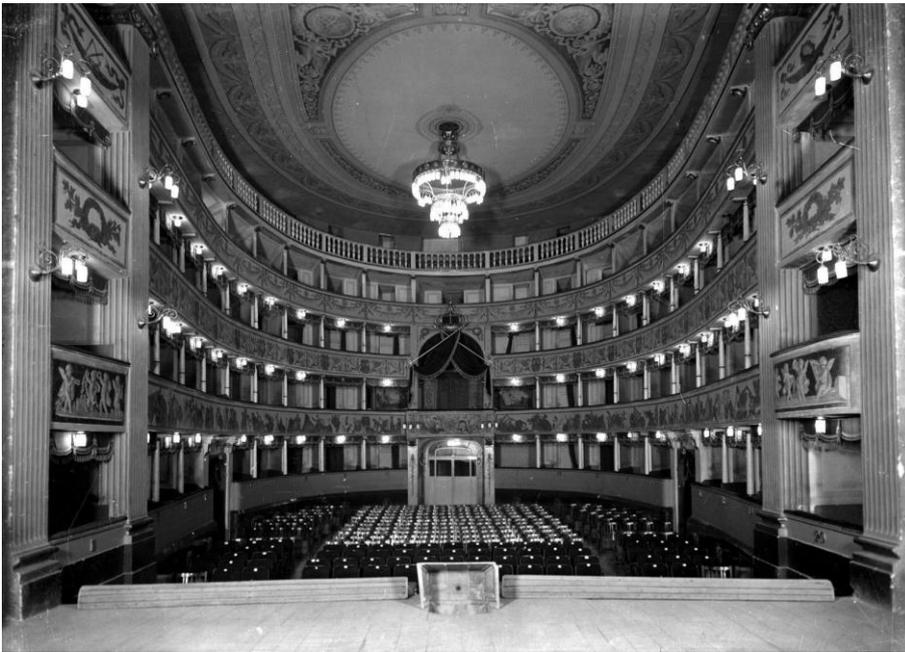
Figura 23: Foto Storica_ Archivio Fotografico Lucca_ 1930. L'assetto del teatro e dell'illuminazione prima dei lavori del 1958. Si noti l'illuminazione posizionata all'interno dei palchetti, nel perimetro esterno ed in intradosso.

Al centro del soffitto pende un sontuoso lampadario a gocce, ultimo di quattro trasformazioni relative agli impianti di illuminazione che il teatro subì dalla fine dell'ottocento fino al 1958, al fine di 'migliorare' l'illuminazione complessiva della sala. Vedremo, con la consegna del secondo lotto del progetto complessivo di restauro della sala interna del teatro del Giglio, che l'ultima illuminazione ha sostanzialmente modificato l'idea originaria del teatro. Come si vede nelle foto del

900', infatti, lo spostamento delle luci all'esterno dei palchetti, con applique così ravvicinate alle superfici, ha annullato completamente la lettura delle decorazioni parietali (Figure 23-24-25).

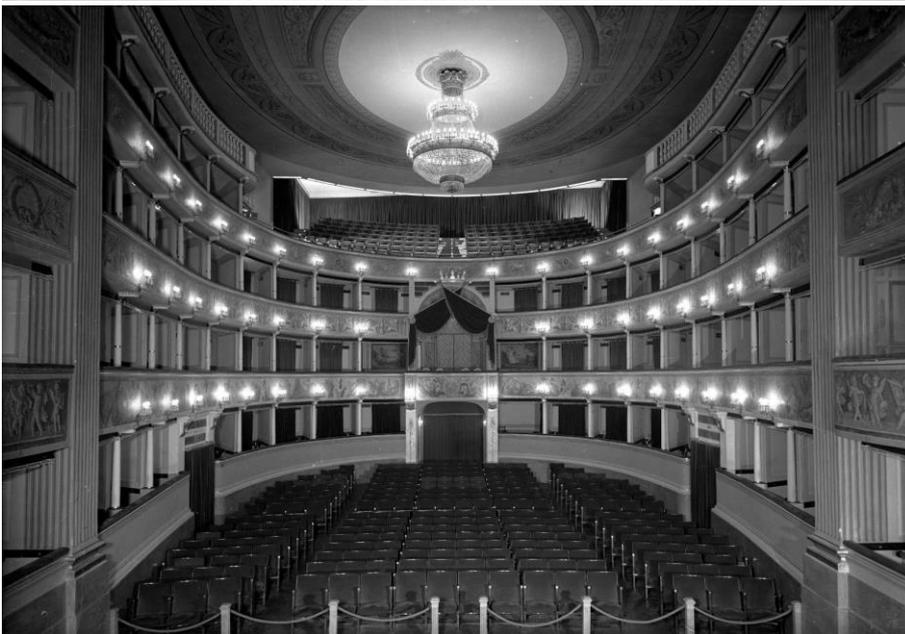
Figura 24: Foto Storica_ Archivio Fotografico Lucca _ 1958. L'illuminazione a seguito dei lavori di realizzazione della nuova galleria.

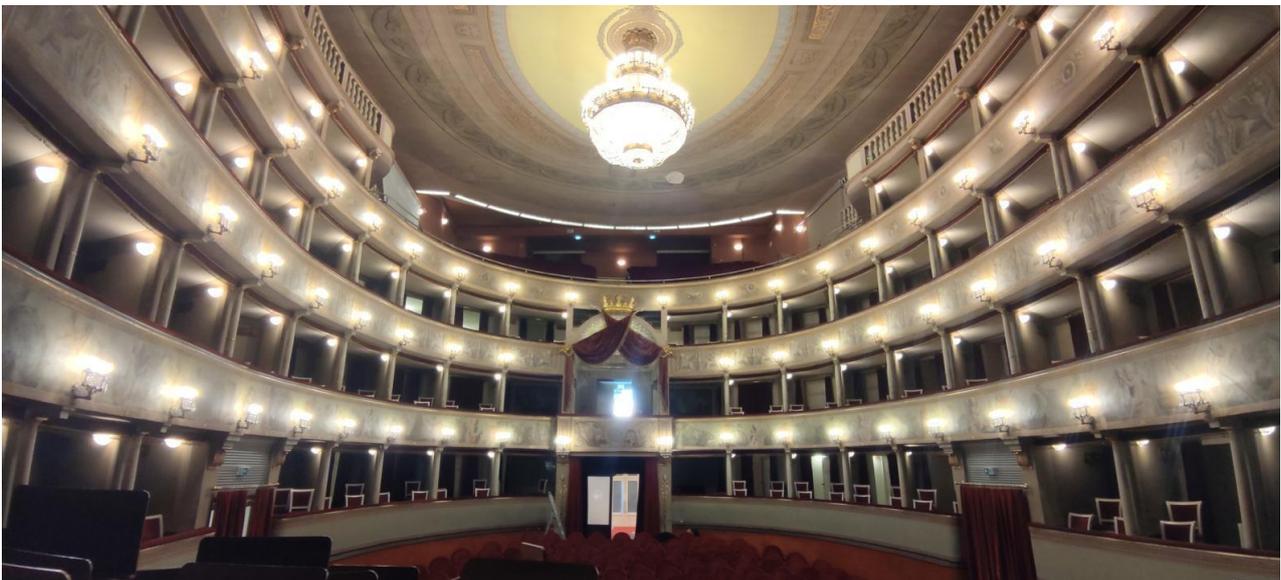
Figura 25: Foto di rilievo generale degli interni del Teatro del Giglio. Si noti l'illuminazione moderna della sala che non permette la corretta lettura delle superfici decorate dei palchetti. .

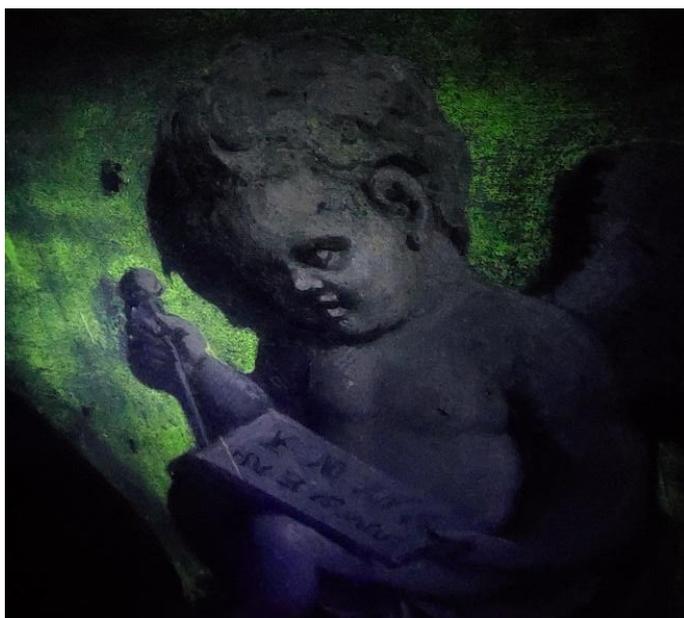
Figura 36a-b: Osservazioni con la lampada wood. Sono state osservate le superfici dei palchetti del secondo ordine con lampada UV. Le fluorescenze significative hanno riguardato i fondi di tutti i palchetti, con la restituzione di un giallo molto intenso, forse una tinta a tempera con base di bianco di zinco. Per correttezza si segnala che le foto non sono state scattate con macchine reflex utilizzando un filtro parziale non perfettamente adatto alla lettura delle fluorescenze e quindi la fluorescenza risulta alterata rispetto al dato registrato durante l'osservazione.

con tinta a tempera forse a base di bianco di zinco⁶ (Figura 36c). Le porzioni scure invece potrebbero rimandare alla fluorescenza/non fluorescenza tipica della calce. Inoltre in fase di sopralluogo, è stato rintracciata più volte la presenza di un protettivo lucido visibile ad occhio nudo che tuttavia non sembra restituire alcuna fluorescenza. Questo farebbe pensare all'uso di Paraloid B72, protettivo che non restituisce fluorescenza (Figura 36d).

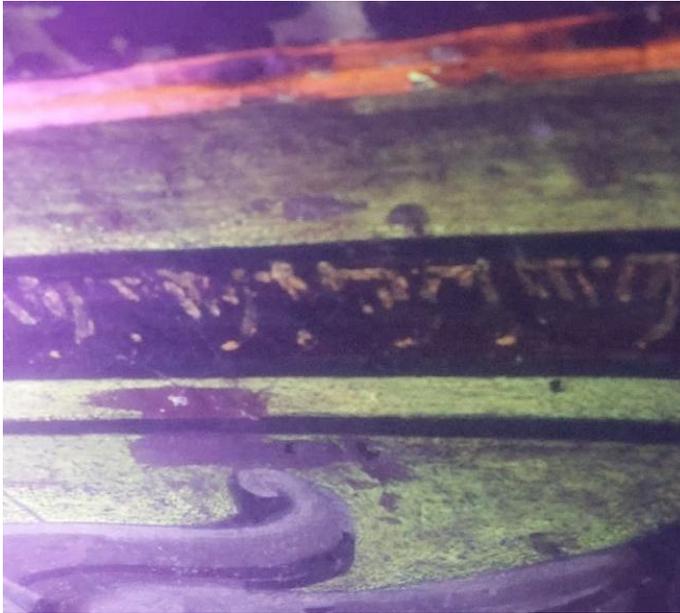
Figura 36a-b: Osservazioni con la lampada wood. Sono state osservate le superfici dei palchetti del secondo ordine con lampada UV. Le fluorescenze significative hanno riguardato in questo caso le porzioni decorate in oro. In questo caso la fluorescenza ha restituito una colorazione aranciata che rimanda all'uso di una preparazione a base di olii e resine che si potrebbe sposare bene con il probabile utilizzo di oro a conchiglia durante uno degli interventi di ridorature delle superfici già dorate.

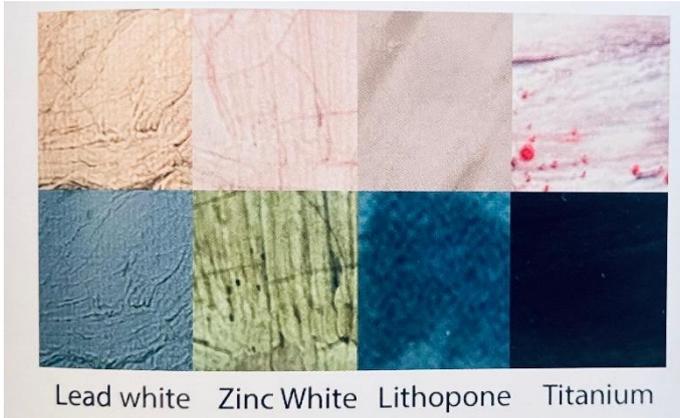
Figura 36c: Immagine estratta dal testo: PAOLO A.M. TRIOLO_ Manuale pratico di documentazione e diagnostica per immagine per i BB.CC., edizione il Prato_2021, pag 69, in cui si legge bene la fluorescenza di alcuni pigmenti appartenenti alla gamma dei bianchi.

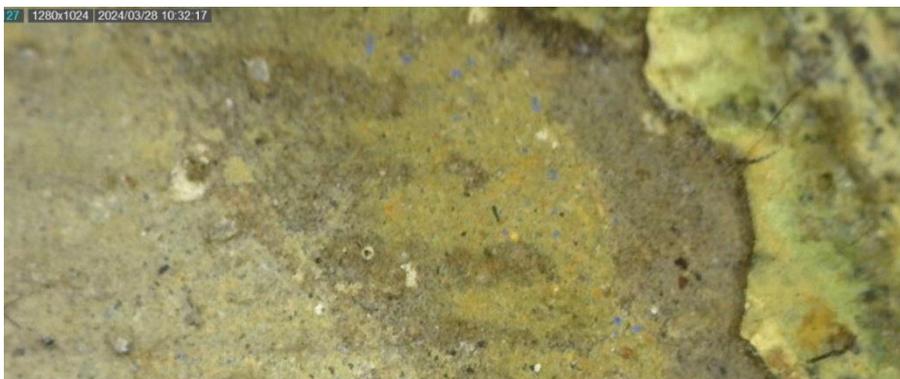
Figura 37: Osservazione con microscopio da contatto a 200x. Indagine effettuata sulle superfici del palchetto 18. Si noti la presenza di diversi livelli stratificati che farebbero supporre o interventi successivi o ad una tecnica decorativa che prevedeva la messa in opera di diversi livelli preparatori.

- Presenza di numerosi strati sovrapposti (Figura 37)
- Presenza di sostanze oleo resinose in corrispondenza delle linee scure. (Figura 38)
- Presenza di foglia oro. (Figura 39)

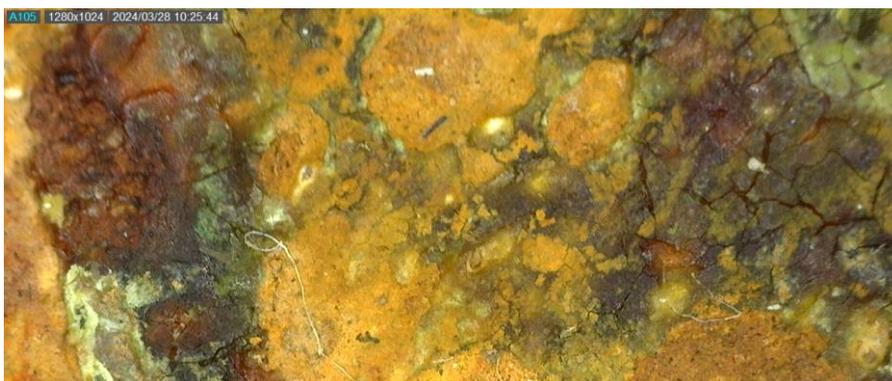
Figura 38: Osservazione con microscopio da contatto a 200x. Indagine effettuata sulle superfici del palchetto 18 in corrispondenza delle aree decorate con fondo giallo e righe nere. Si noti la presenza di una sostanza resinosa in stato avanzato di invecchiamento. Potrebbe trattarsi della preparazione per la stesura dell'oro a conchiglia

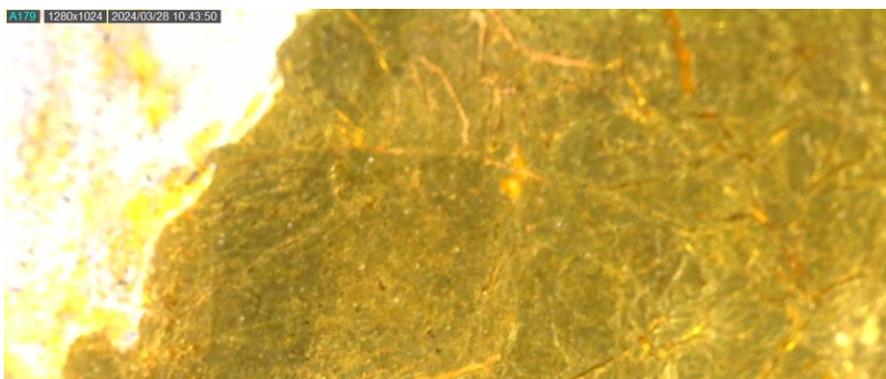
Figura 39: Osservazione con microscopio da contatto a 200x. Indagine effettuata sulle superfici del palchetto 20 in corrispondenza delle aree decorate con fondo giallo. Foglia oro presente nel palchetto numero 20 della barcaccia.
