Oggetto: analisi dei carotaggi eseguiti in Piazza Martiri della Libertà a Lucca.

In occasione degli studi geologici preliminari alla redazione del progetto di un parcheggio interrato in Piazza Martiri della Libertà, sono stati eseguiti 4 sondaggi con prelievo di campioni di terreno. La localizzazione, decisa durante un sopralluogo con la Direzione Lavori, ha tenuto conto di una serie di esigenze connesse al traffico veicolare, alla presenza di sottoservizi, all'accesso ai parcheggi, alla gestione dell'acqua necessaria alla macchina carotatrice. I sondaggi sono stati eseguiti alla fine di luglio 2025 senza l'assistenza archeologica per mancata comunicazione, ma è stato possibile analizzare i campioni prelevati in data 11 novembre 2025, presso il deposito comunale di San Filippo a Lucca.

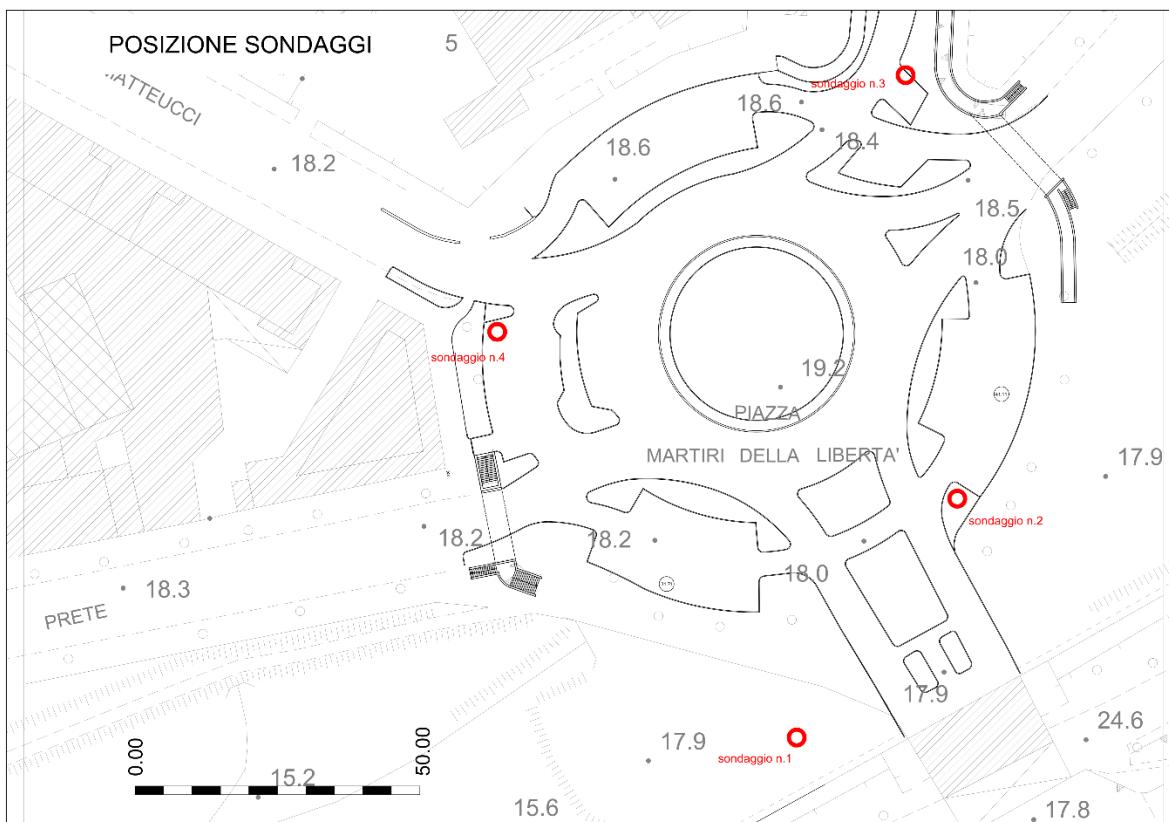
Fig. 1. Localizzazione dei sondaggi 1-4

I sondaggi S.1-S.3 sono stati condotti tra la q. 0,00 del piano di campagna e 15 m di profondità; il sondaggio 4, ha raggiunto 60 m, ma sono stati analizzati solo i primi 15 m.

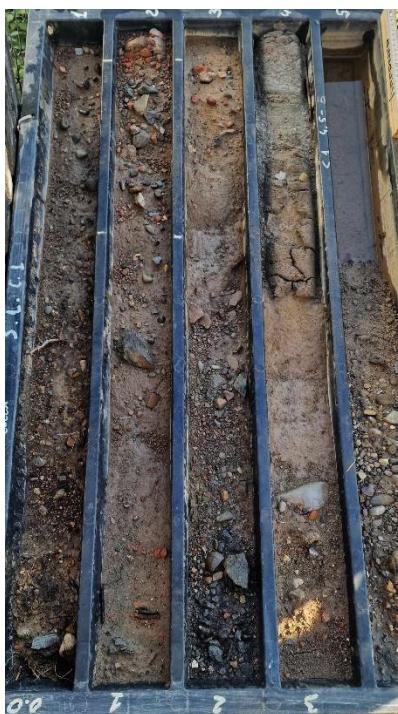
C.1 0-5 m

Sondaggio 1 – C1 da 0 a 5 m

0 - 1,78 m	Terreno eterogeneo a componente limo-argillosa, di colore marrone-bruno, di consistenza friabile, con frustoli laterizi, ghiaia, ciottolini, fibre vegetali
------------	---

1,80 – 2,60 m	Limo sabbioso, friabile, con ghiaia fine, frammenti di laterizi, frammenti di ceramica depurata.
2,60 - 2,75 m	Limo sabbioso privo di inclusi
2,75 – 2,80 m	Limo sabbioso con nuclei di malta e frustoli di laterizi
2,80 – 2,93 m	Frammenti di laterizi e scaglie lapidee
2,93 – 3,00 m	Nuclei di malta
3,00 – 3,30 m	Limo-sabbioso con minimi frammenti di laterizi e ghiaia fine
3,30 - 4,00 m	Limo argilloso grigio con fibre vegetali
4,00 – 4,60 m	Limo sabbioso misto a ghiaia fine
4,60- 5,00 m	Vuoto

Il primo prelievo è stato localizzato negli spalti delle mura a ovest di Porta Santa Maria. Si evidenziano livelli eterogenei con tracce di antropizzazione fino alla profondità di 3,30 m. E' plausibile ricondurre tali sedimentazioni alla presenza del fossato esterno alle mura, originariamente largo 8 m, profondo circa 3,5 m, dove scorreva l'acqua; il fossato ha sempre avuto problemi di esondazione con relativo impaludamento degli spalti. Le cronache, fino alla seconda metà del XVIII secolo, testimoniano la frequenza di acque stagnanti e maleodoranti, con gravi conseguenze per la salute pubblica.

Tra i 3,50 e i 4 m di profondità è presente un sedime limoso con resti vegetali, oltre il quale è attestata un'alternanza di limi-sabbiosi e argille, seguiti, a circa 6,50 m, da depositi di ghiaie fluviali e sabbie.

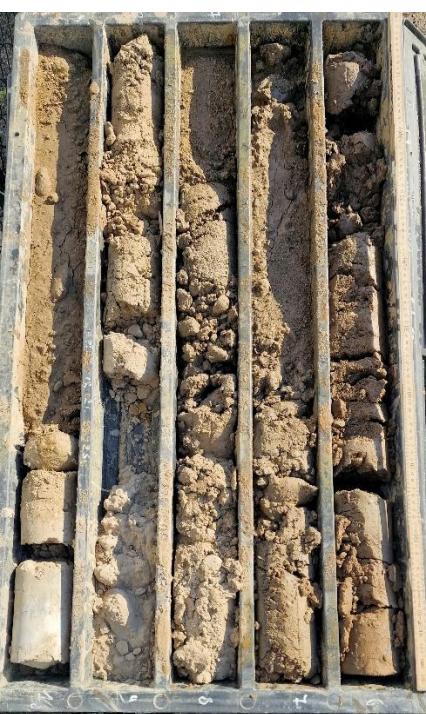
C.2 5-10 m

Sondaggio 1 – C 2 da 5 a 10 m

5,00 – 5,30 m	Limo argilloso con rara ghiaia
5,30 – 6,00 m	Limo sabbioso
6,00 – 6,60 m	Sabbia mista a ghiaia
6,60 – 7,00 m	Limo argilloso
7,00 – 7,70 m	Sabbia alternata a lenti di argilla
7,70 – 8,50 m	Ghiaia e ciottoli
8,50 – 9,60 m	Sabbia
9,50 – 10,00 m	Argilla

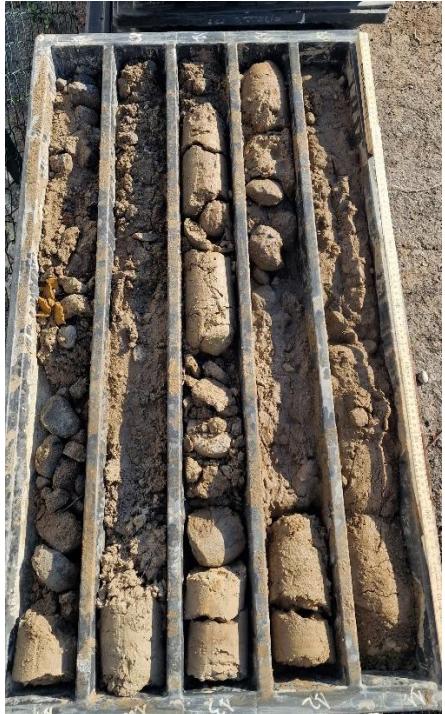
C.3 10-15 m

Sondaggio 1 – C3 da 10 a 15 m

10,00 – 15,00 m	Alternanza di argilla e limi sabbiosi

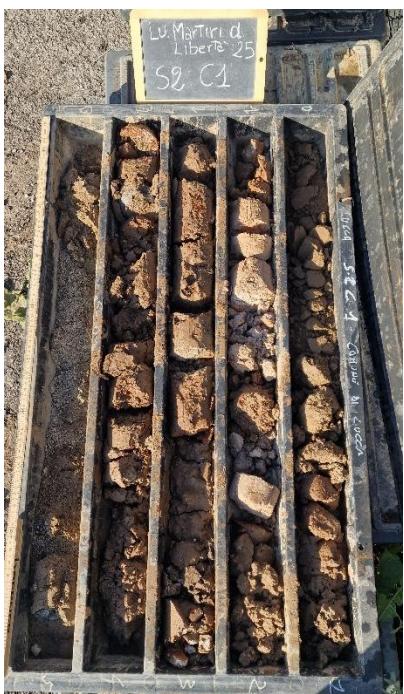
C.1 0-5 m

Sondaggio 2 – C1 da 0 a 5 m

0 – 0,55 m	Terreno marrone -verde a componente sabbiosa, contenente ghiaia, ciottolini, fibre vegetali
0,55 – 0,70 m	Limo sabbioso, friabile, con frammenti di laterizi, nuclei di malta.
0,70 - 0,85 m	Limo sabbioso contenente ciottoli di medie dimensioni e frustoli di laterizi.
0,85 – 1,00 m	Limo argilloso con frammenti di ceramica del XIX secolo (terraglia bianca)

1,00 – 1,20 m	Limo argilloso, compatto, misto a ghiaia, piccoli ciottoli e nuclei di malta, coerente con un battuto stradale
1,20 – 1,52 m	Strato di malta tenace con frammenti di laterizi, coerente con un battuto stradale
1,52 – 1,67 m	Limo argilloso, compatto, contenente minimi frammenti di laterizi e nuclei di malta; possibile livellamento di preparazione del battuto stradale
1,70 – 1,80 m	Strato di malta tenace con frustoli di laterizi, coerente con un battuto stradale
1,80 – 1,90 m	Limo argilloso, compatto contenente frammenti di laterizi e nuclei di malta; possibile livellamento di preparazione del battuto stradale
1,90 – 2,00 m	Ghiaia arrotondata mista a limo sabbioso, coerente con un piano stradale: <i>glareata</i>
2,00 – 2,13 m	Limo argilloso, compatto contenente frammenti di laterizi e nuclei di malta; possibile livellamento di preparazione del piano stradale
2,13 – 2,30 m	Frammenti di laterizi e ghiaia coerente con un battuto stradale

2,30 – 2,40 m	Limo argilloso, compatto; possibile livellamento di preparazione del piano stradale
2,40 – 2,55 m	Ghiaia mista a malta, coerente con un battuto stradale
2,55 – 2,65 m	Ghiaia mista a malta con frustoli laterizi, coerente con un battuto stradale
2,65 – 2,83 m	Limo argilloso, compatto; possibile livellamento di preparazione del piano stradale
2,85 – 3,20 m	Frammenti di calcare, lastrine di ardesia, frammenti di laterizi con nuclei di malta; possibile struttura muraria/canalizzazione
3,20 – 3,80 m	Ghiaia mista a sabbia, con frustoli laterizi, coerente con un battuto stradale: <i>glareata</i>
3,80 – 4,20 m	Limo argilloso privo di inclusi
4,20 – 4,90 m	Sabbia mista a ghiaia fine
4,90 – 5,00 m	Limo argilloso

Il secondo prelievo è stato localizzato in uno stallone di parcheggio a est di Porta Santa Maria. Si evidenzia la presenza di livellamenti eterogenei fino alla profondità di 1 m, con frammenti di ceramica del XIX secolo. Tra 1 m e 2,80 m di profondità sono presenti una sequenza di

limi compatti contenenti nuclei di malta, ghiaia e frammenti di laterizi, alternati a limi argillosi con minori inclusi. Potrebbe trattarsi di una serie di battuti stradali con relativi livellamenti di preparazione. A quota -2,80 m è presente una concentrazione di malta con frammenti di laterizi, frammenti di calcare e ardesia, che potrebbero indiziare la presenza di una struttura, forse una canalizzazione, sotto la quale (q, -3,20 m) è presente uno strato limo sabbioso con frammenti laterizi e ghiaia, che potrebbe essere indizio di un piano stradale. I livelli inferiori sono caratterizzati dall'alternanza tra limi-sabbiosi e argille, seguiti, a circa 6,50 m, da depositi di ghiaie fluviali e limi sabbiosi.

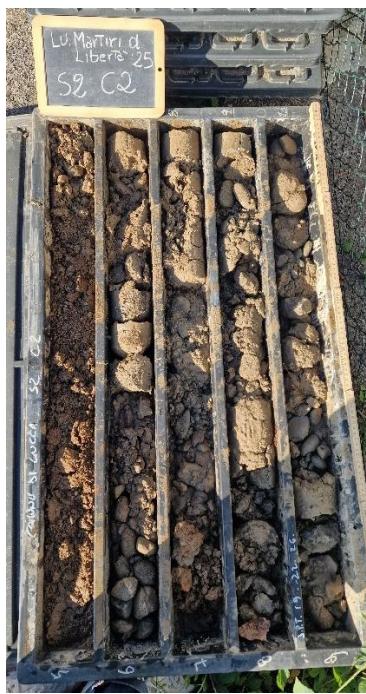
C.2 5-10 m

Sondaggio 2 – C 2 da 5 a 10 m

5,00 – 6,00 m	Sabbia mista a ghiaia fine
6,00 – 6,35 m	Ciottoli e ghiaia arrotondata
6,35 – 7,00 m	Limo sabbioso

7,00 – 7,15 m	Limo argilloso misto a nuclei di sedime rosso ("concotto") e ghiaia
7,15 – 9,80	Sabbia mista a ciottoli e ghiaia
9,80 – 10,00	Ciottoli di medie dimensioni

Da segnalare tra 7,00 e 7,15 m la presenza di nuclei di argilla di colore rosso, dall'apparenza "concotta" che, date le profondità, potrebbe essere alterazioni di ossidi contenuti nel sedime di origine naturale.

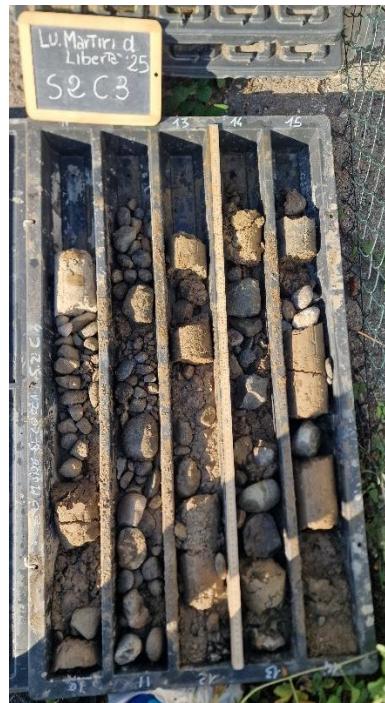
C.3 10-15 m

Sondaggio 2 – C3 da 10 a 15 m

10,00 – 15,00 m	Alternanza di sabbia e ghiaia

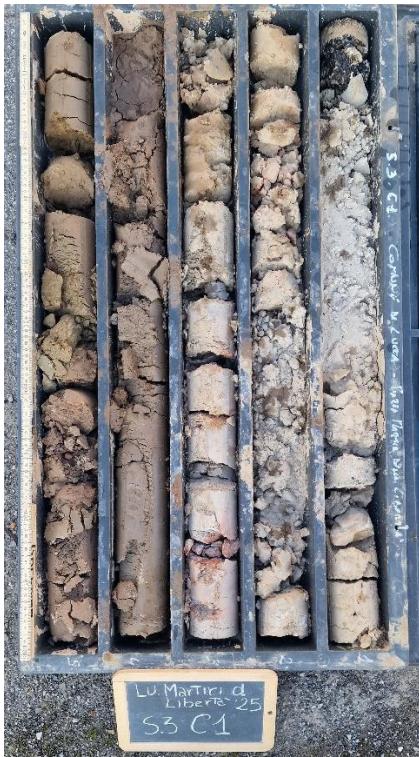
C.1 0-5 m

Sondaggio 3 – C1 da 0 a 5 m

0 – 0,10 m	Bitume nero pertinente all'asfalto stradale
0,10 – 0,85 m	Terreno eterogeneo, con malta sbriciolata, ghiaia e ciottoli.
0,85 – 1,20 m	Limo argilloso compatto con frammenti litici, ghiaia minuta e frustoli laterizi
1,20 – 1,35 m	Limo con frammenti di laterizi frequenti e ghiaia minuta
1,35 – 1,95 m	Limo argilloso con ghiaia fine e frustoli laterizi
1,95 – 2,00 m	Malta sbriciolata con frammenti laterizi
2,00 – 2,40 m	Limo sabbioso con ghiaia fine e ciottolini
2,40 – 2,80 m	Limo argilloso compatto, con malta sbriciolata, frammenti di laterizi, ghiaia fine
2,80 – 3,00 m	Malta con frammenti laterizi
3,00 – 4,00 m	Limo sabbioso con fibre vegetali
4,00 – 4,50 m	Sabbia con ossidi di manganese
4,50 – 5,00 m	Ciottoli, ghiaia, nuclei di argilla di colore rosso ("concotto")

Si evidenzia la presenza di livellamenti eterogenei fino alla profondità di 0,85 m. Tra 1,20 m e 3,00 m di profondità sono presenti una sequenza di sedimenti compatti contenenti nuclei di malta, ghiaia e frammenti di laterizi, alternati a limi argillosi con minori inclusi. Potrebbe trattarsi di una serie di battuti stradali con relativi livellamenti di preparazione; a quota -2,80 m è presente una concentrazione di malta con frammenti di laterizi, frammenti di calcare e ardesia, che potrebbero indiziare la presenza di una struttura, forse una canalizzazione.

La sequenza presenta analogie con quanto rilevato nel sondaggio 2, pertanto è plausibile che i due sondaggi abbiano intercettato un asse viario rettilineo, orientato nord-sud, posto sull'allineamento tra Porta Santa Maria e l'attuale Borgo Giannotti. In tal caso si tratterebbe della strada presente nella cartografia ottocentesca, che replicava il tracciato di quella più antica, nota come Via Clodia Nova, e collegava la città romana alla media Valle del Serchio.

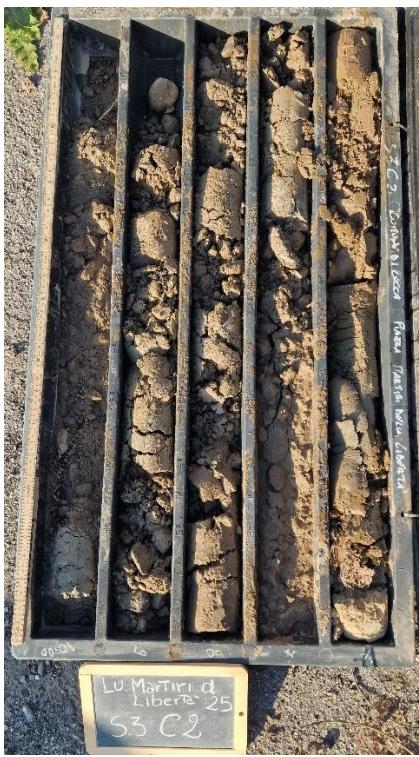
C.2 5-10 m

Sondaggio 3 – C2 da 5 a 10 m

5,00 – 5,35 m	Limo sabbioso con nuclei di argilla di colore rosso ("concotto")
5,35 – 5,90 m	Limo sabbioso
5,90 – 6,00 m	Limo argilloso compatto
6,00 – 6,40 m	Limo argilloso con ghiaia
6,40 – 7,25 m	Limo sabbioso con nuclei di argilla di colore rosso ("concotto") e ghiaia
7,25 – 8,35 m	Limo argilloso compatto con ciottoli
8,35 – 9,80 m	Sabbia mista a ghiaia e ciottoli
9,80 – 10,00	Sabbia mista a rari ciottoli

Da segnalare tra 4,50 e 5,35 m e tra 6,40 e 7,25 m la presenza di nuclei di argilla di colore rosso, dall'apparenza "concotta", che, date le profondità potrebbe essere alterazioni di ossidi contenuti nel sedime di origine naturale.

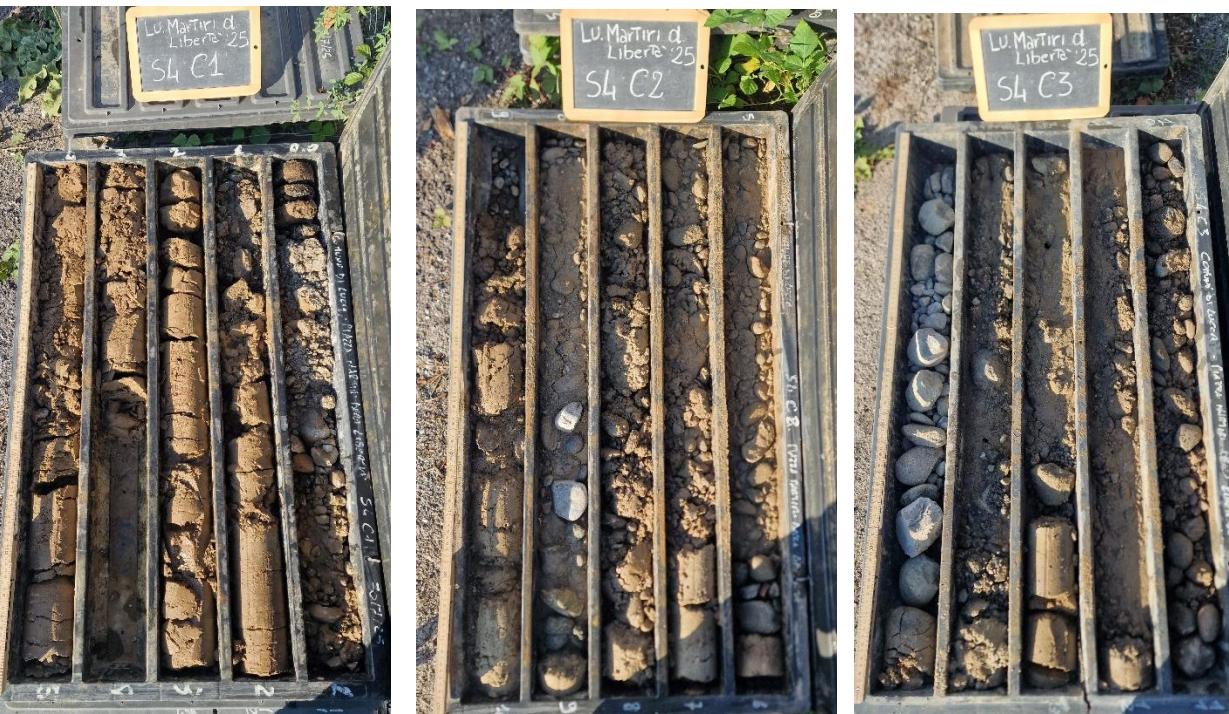
C.1 0-5 m

C.2 5-10 m

C.3 10-15 m

Sondaggio 4 – C1 da 0 a 5 m

0 – 0,15 m	Bitume nero pertinente all'asfalto stradale
0,15 – 0,55 m	Terreno eterogeneo, con malta sbriciolata, ghiaia e ciottoli.
0,55 – 1,40 m	Limo sabbioso con frammenti litici, ghiaia minuta, frustoli laterizi, porzioni di bitume
1,40 – 1,75 m	Limo argilloso con ghiaia fine e frustoli laterizi
1,75 – 1,81 m	Malta con frammenti laterizi
1,81 – 2,40 m	Limo argilloso compatto
2,40 – 2,60 m	Limo argilloso con minimi frammenti e polvere di laterizi
2,60 – 3,55 m	Limo argilloso compatto
3,55 – 4,00 m	Vuoto
4,00 – 4,90 m	Limo sabbioso marrone
4,90 – 5,00 m	Sabbia con ghiaia fine
4,90 – 5,00 m	Sabbia mista a ghiaia e ciottoli

Sondaggio 4 – C2 da 5 a 10 m

5,00 – 6,80 m	Alternanza di sabbia e ghiaia
---------------	-------------------------------

6,80 – 7,00 m	Limo sabbioso
7,00 – 9,20 m	Alternanza di sabbia e ghiaia
9,20 – 10,00 m	Limo sabbioso

Sondaggio 4 – C3 da 10 a 15 m

10,00 – 12,60 m	Alternanza di sabbia e ghiaia
12,60 – 13,00 m	Limo sabbioso
13,00 – 14,00 m	Alternanza di sabbia e ghiaia
14,00 – 15,00 m	Ciottoli di medie e grosse dimensioni

Il quarto prelievo è stato localizzato in uno stallo di parcheggio, a nord ovest della rotonda, in coincidenza con l'inizio di Viale Barsanti e Matteucci. Si evidenzia la presenza di livellamenti eterogenei fino alla profondità di 1,40 m. Tra 1,40 m e 2,60 m di profondità sono presenti una sequenza di sedimi compatti contenenti nuclei di malta, ghiaia e frammenti di laterizi, alternati a limi argilosi con minori inclusi. Potrebbe trattarsi di una serie di battuti stradali con relativi livellamenti di preparazione. I livelli inferiori sono caratterizzati dall'alternanza tra limi-sabbiosi e argille, seguiti a circa 6,50 m da depositi di ghiaie fluviali e sabbie.
