Quarto ordine | PALCO 3

PROGETTAZIONE ESECUTIVA DEL RESTAURO DELLE SUPERFICI DECORATE DEI PALCHETTI E DEL PALCO REALE, COMPRESE LE PARTI LIGNEE E IN TESSUTO DEL TEATRO DEL GIGLIO

FASE 2 - COMPLETAMENTO

DIRIGENTE SETTORE 5 **U.O.5.1 EDILIZIA PUBBLICA:** Ing. Antonella Giannini **RESPONSABILE UNICO DEL PROCEDIMENTO:** Ing. Stefano Angelini	**AFFIDATARI:** **Red Studio società di ingegneria s.r.l.** Piazza Statuto 16, 55045, Pietrasanta (LU) Dott.ssa Maria Scalici Arch. Angela Di Paola Arch. Sara Garuglieri Arch. Beatrice Verona Ing. Greta Frosini
Elaborato: **TAVOLA DEI DEGRADI E DEGLI INTERVENTI**	N. elaborato: **RES_D-I_4P03** Data elaborato: **Ottobre 2024**

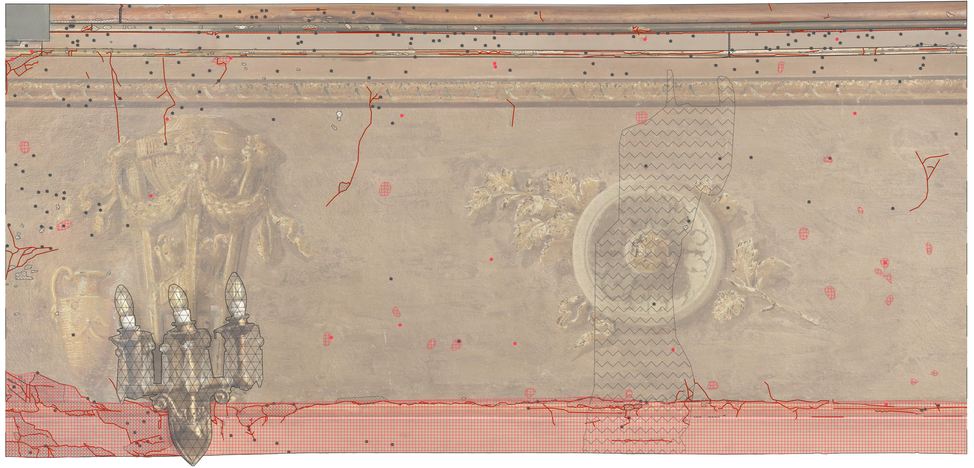
DEPOSITO COERENTE / PROTETTIVI ALTERATI
Descrizione: accumulo di materiali estranei di varia natura, quali, ad esempio, polvere, terriccio, guano, ecc. Ha spessore variabile, coerenza e adensia di materiale depositato, anche molto significativi.
Percentuale di presenza del fenomeno su 1 mq: 100%

ABRASIONE PELLICOLA PITTORICA
Descrizione: Perdita di pellicola pittorica.
Percentuale di presenza del fenomeno su 1 mq: 1%

RIDIPINTURE
Descrizione: Presenza di ridipinture eseguite tra il 1957-58 che hanno comportato il cambio del ciclo pittorico mediante giustapposizione di strati. Solitamente si tratta o conserva almeno in parte il ciclo pittorico precedente (probabilmente ottocentesco) sottostante.
Percentuale di presenza del fenomeno su fondi su 1 mq: 100%

ALTERAZIONE CROMATICA / OSSIDAZIONE
LUMEGGIATURA ORO
Descrizione: ossidazione della lumeggiatura stesa con oroni e/o pennelli che ha assunto tonalità scure.
Percentuale di presenza del fenomeno diffusa.

COLLOCAZIONE IMPROPRIA IMPIANTI
Descrizione: collocazione impropria di impianti ed elementi tecnologici.

PERFORAZIONI
Descrizione: cavità, fori dovuti all'azione meccanica di tipo antropico (segni di arma da fuoco, trapanature, atti vandalici, ecc.).

ELEMENTI METALLICI INCONGRUI
Descrizione: collocazione impropria di elementi metallici (chiodi).

STUCCATURA CON RACCORDO CROMATICO
Descrizione: Stuccature non perfettamente allineate rispetto al piano di applicazione e/o a livello, raccordate cromaticamente con le porzioni pittoriche circostanti.

LACUNA / MANCANZA
Descrizione: caduta e perdita di parti degli strati pittorici con messa in luce degli strati più interni.

FRATTURAZIONE o FESSURAZIONE
Descrizione: degradazione che si manifesta con la formazione di solutorie di continuità nel materiale a livello superficiale e che può implicare lo spostamento reciproco delle parti.

DISTACCO
Descrizione: soluzione di continuità tra gli strati della pellicola pittorica, tra gli stessi rispetto al substrato e del substrato rispetto al supporto; portate in genere alla caduta degli strati.

SCOLATURA
Descrizione: erosione superficiale dovuta alla messa in opera di protettivi o pennelli che potrebbe aver generato il degrado.

MANCANZA
Descrizione: caduta e perdita di parti ed elementi lignei decorati.

INTERVENTO PREGRESSO
Descrizione: intervento di integrazione delle parti lignee dovuto a precedenti restauri (zeppe, ecc.)

4PLT8 — **045024b Rimozione di depositi superficiali parzialmente coerenti** o parzialmente aderenti: con acqua, pennelli di martora, spugne, spazzolini morbidi, irroratori.

4PLT9 — **045064b Rimozione di sostanze di varia natura quali oli, vernici, cere, etc. sovrammessi** al dipinto mediante uno o più cicli di applicazione di miscele solventi a tampone.

4PRC3 — **045029c Preconsolidamento della pellicola pittorica** con resine acriliche, gomme naturali o altro prodotto idoneo applicate: a spruzzo.

4CN51 — **045031c Ristabilimento della coesione della pellicola pittorica**, mediante applicazione di prodotto consolidante: in caso di disgregazione entro il 30% in 1 mq.

4ST7 — **045079a Stuccatura di fessurazioni, fratturazioni e cadute degli strati d'intonaco**, nei casi di stuccature di piccole dimensioni entro il 15% di un mq.

4INT3 — **065109a Reintegrazione pittorica di lacune, abrasioni o discontinuità cromatiche di strati di finitura, ossidazione lumeggiature** con tecnica tratteggiato/puntinato, ad acquarello o pigmenti in polvere.

4RIM11 — **AP_43 Rimozione applique**, compresa rimozione di eventuale scatola ritenna al supporto e sfilamento dei cavi elettrici.

4ST8 — **065103c Stuccatura con malta nei casi di fessurazioni, fratturazioni, mancanze**, per stucchi: strato di profondità con malta idraulica ed eventuale materiale di riempimento, al mq.

4RIM4 — **AP_17 Rimozione di elementi metallici** quali, perni, staffe, grappe, etc.: che risultino possibile causa di degrado o non siano più utili; per elementi profondi o superficiali.

4RIM10 — **AP_11 Rimozione meccanica e/o chimica di stuccature eseguite durante interventi precedenti:** in cemento, in malta idraulica e/o bastarda, in composti resinosi non solubili.

4PRC1 — **045041a Ristabilimento dell'adesione tra supporto murario ed intonaco di supporto** del dipinto mediante iniezioni di adesivi riempitivi per distacchi entro il 20% con malta idraulica

4CN59 — **045033c Ristabilimento dell'adesione della pellicola pittorica, doratura e/o argentatura**, per una diffusione del fenomeno entro il 30% in un mq, da valutare al mq.

8RS7 — **AP_02 Posa in opera di nuovi listelli e/o riadesione di parti distaccate**

8RS8 — **AP_01 Rimozione zeppa e nuova inchiodatura**

4INT3 — **065109a Reintegrazione pittorica di lacune, abrasioni o discontinuità cromatiche di strati di finitura,** con tecnica tratteggiato/puntinato, ad acquarello o pigmenti in polvere.
