### Ex Ospedale di Carignano - Il Sanatorio

## RELAZIONE STRUTTURALE

### ***Situazione attuale della Villa – edificio A***

## **RELAZIONE TECNICO DESCRITTIVA**

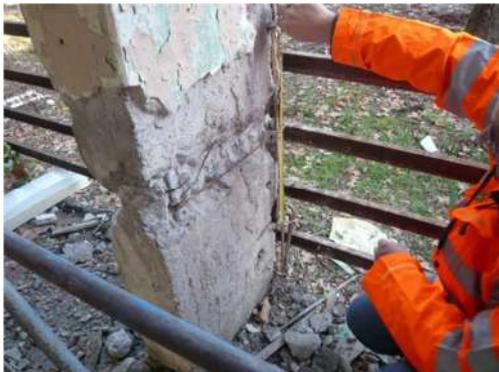
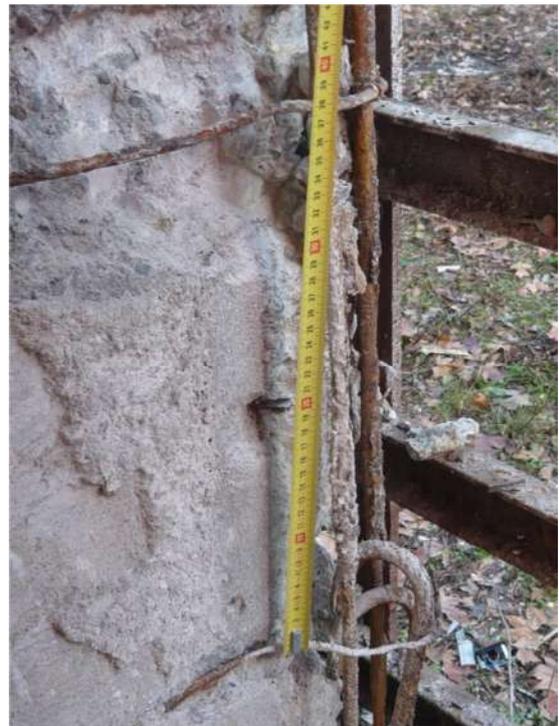
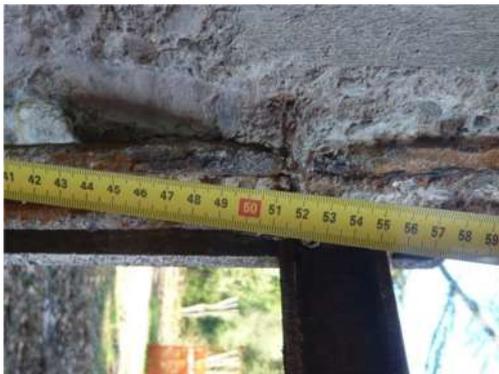
Le battute sclerometriche effettuate hanno interessato diverse membrature.

I risultati sono sempre rientrati nell'intervallo oscillante da un minimo di 30 ad un massimo di 40, con un valore medio, dell'indice di rimbalzo, che si può stimare attorno a 35. Per quanto sopra ne discende una resistenza caratteristica del cls, attualmente in opera, di circa 30 [MPa ovvero 300 daN/cm<sup>2</sup>], valore peraltro compatibile con quello dell'epoca del progetto.

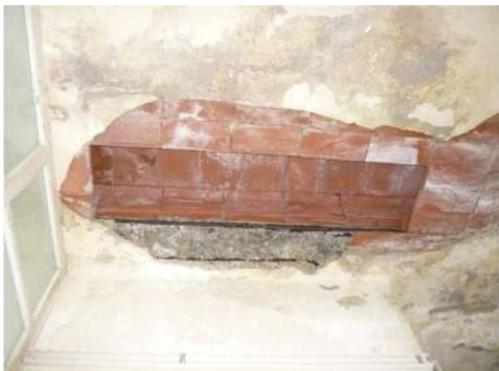
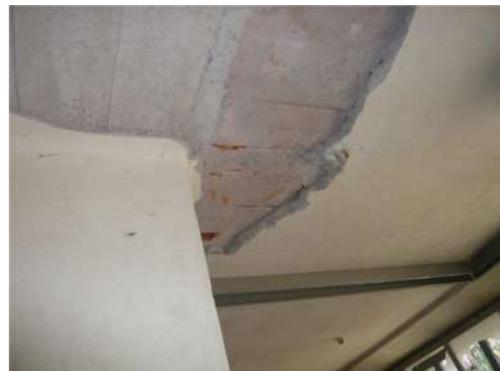
Difatti l'entità delle criticità/anomalie appare estesa, variegata e diffusa su ambedue i complessi immobiliari.

Le problematiche maggiori non sono state accertate e concentrate solo nei piani

interrati ma anche lungo l'intero sviluppo piani - altimetrico dei fabbricati costituenti l'ampliamento del complesso dell'ex Villa Guidiccioni.

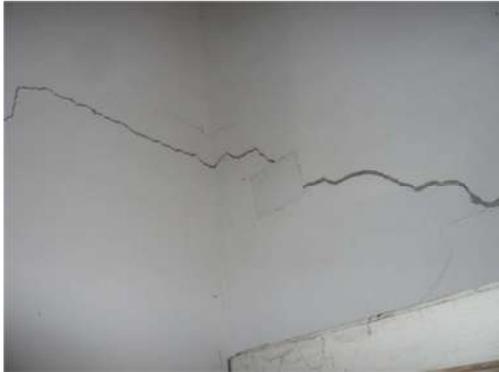
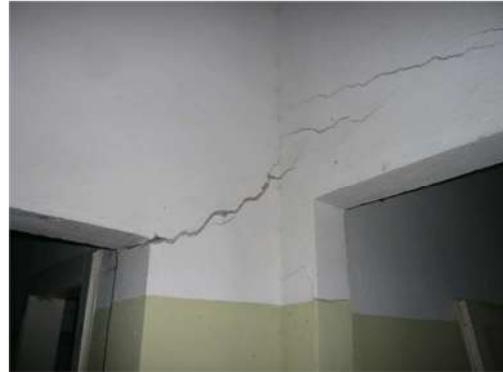
L'indagine visiva ha comunque messo in evidenza, in molti casi, importanti e gravi

fessurazioni oltre alla geometria delle strutture dei solai ed ha mostrato le zone di criticità come anzidetto, riconducibili a fessure, infiltrazioni di umidità, segni di ruggine, distacchi di intonaco oppure a casi di effettivo sfondellamento.

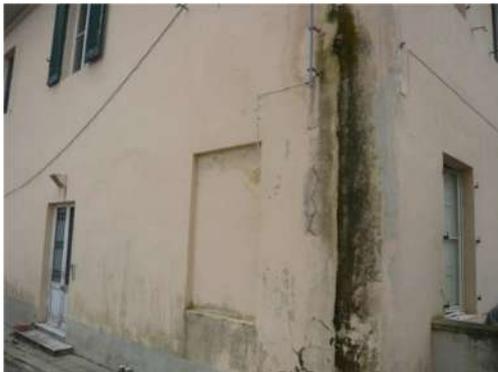
fessurativo piuttosto importante: lesionamenti estesi e diffusi in quasi tutte le strutture murarie, fessurazioni diffuse alle varie membrature costituenti le murature portanti del complesso ed anche nei solai di piano.

Si evidenziano inoltre molteplici zone di infiltrazione meteorica provenienti dalla copertura.

L'immobile versa in pessimo stato di conservazione dal punto di vista statico, con evidenti cedimenti delle fondazioni che si ripercuotono su quasi tutte le murature interne.

A questo si aggiungano le evidenti infiltrazioni meteoriche provenienti dalla copertura e la necessità di consolidare/ricostruire tutti gli orizzontamenti di piano che peraltro in diverse parti risultano essere finanche puntellati.

- ✓ Aumento delle dimensioni dei maschi murari (oltre al loro rinforzo, previo consolidamento dell'esistente) e delle strutture portanti in genere compreso l'apparato fondale;
- ✓ Eventuale formazione/introduzione di nuove pareti di taglio con necessità di agire anche sull'apparato fondale (questo deve essere comunque quantificato e valutato in sede di progettazione con l'ausilio di un geologo);
- ✓ Il completo rifacimento dei solai, dei tompagni e dei tramezzi lesionati.

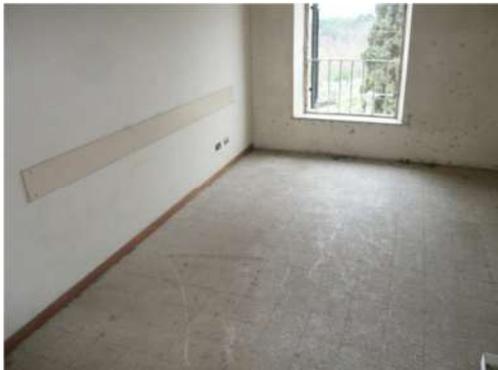
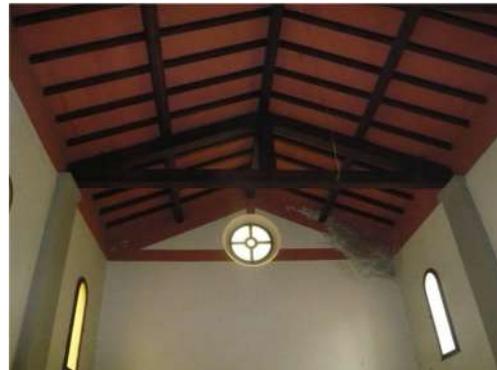
L'indagine visiva non ha comunque messo in evidenza importanti e gravi fessurazioni e non ha mostrato particolari zone di criticità, se non in aree contenute

laddove sono presenti fessure comunque riconducibili ad infiltrazioni d'acqua e di umidità, con localizzati distacchi di intonaco.

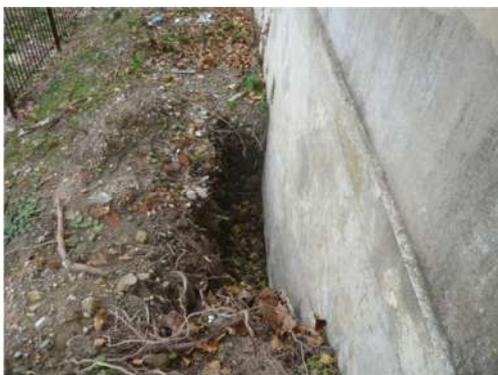
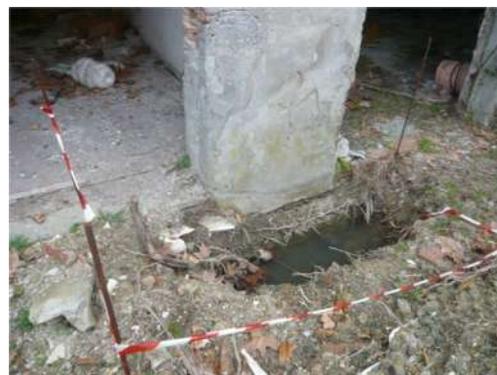
A corredo di quanto sopra esposto sono stati eseguiti altresì saggi e indagini sulle murature e sulle fondazioni dei manufatti visibili e accessibili. Le prove in oggetto, sono state quindi eseguite, in un caso mediante asportazione dell'intonaco, finalizzate alla determinazione della tessitura muraria dei vari paramenti murari.

Per conoscere l'apparato fondale sono stati invece eseguiti degli scavi.

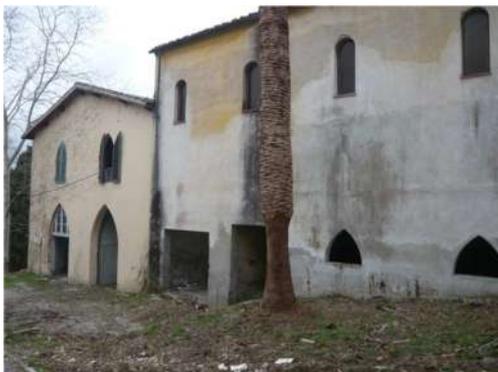
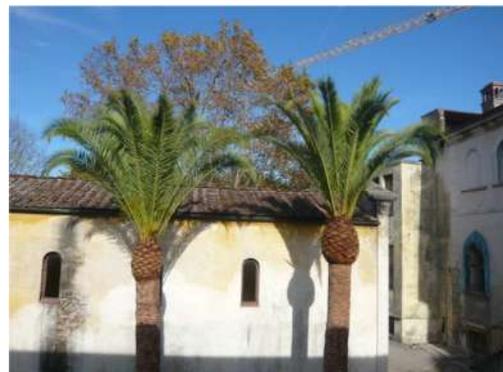
Il fabbricato occupa una superficie lorda di circa 280 mq, attualmente nonostante si presenti in evidenti condizioni di degrado e abbandono, non risulta tuttavia fortemente lesionato ed appare comunque idoneo alla ristrutturazione. I pavimenti sono in gres, graniglia e ceramica, i muri presentano intonaco civile con infissi di legno e persiane ad ante in legno. In seguito ai sopralluoghi ed ai saggi effettuati sulle superfici delle strutture portanti (fondazioni, muri e solai) è stato evidenziato un discreto stato di degrado e fatiscenza ma, a motivo anche del pregevole linguaggio architettonico neo gotico, se ne ritiene perseguibile la ristrutturazione.

Dunque per il fabbricato oggetto di perizia, ad una prima analisi visiva, nonostante il degrado sembra comunque fattibile il recupero.

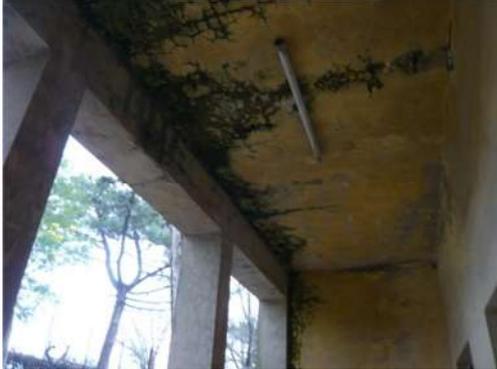
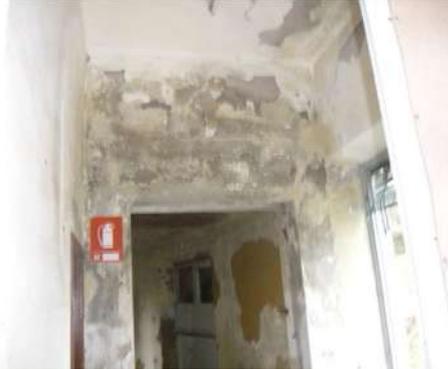
L'indagine visiva non ha comunque messo in evidenza importanti e gravi fessurazioni e non ha mostrato particolari zone di criticità, se non in aree contenute

laddove sono presenti fessure comunque riconducibili ad infiltrazioni d'acqua e di umidità, con localizzati distacchi di intonaco.

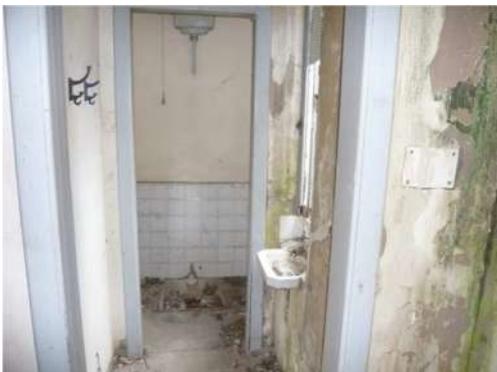
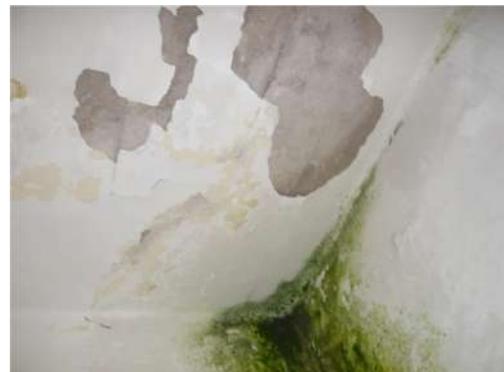
A corredo di quanto sopra esposto sono stati eseguiti altresì saggi e indagini sulle murature dei manufatti visibili e accessibili. Le prove in oggetto, sono state quindi eseguite, in un caso mediante asportazione dell'intonaco, finalizzate alla determinazione della tessitura muraria dei vari paramenti murari.

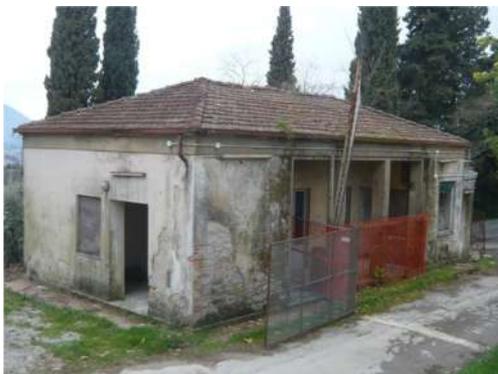
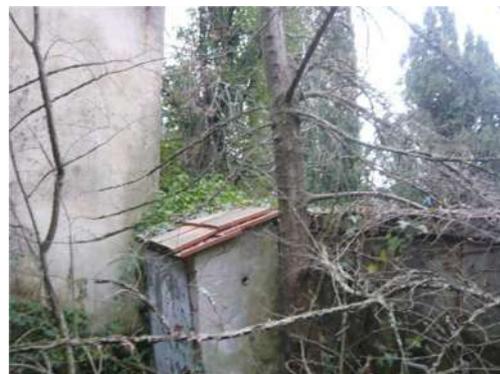
L'immobile in questione, è stato costruito intorno all'anno 1942. La struttura portante è in muratura di pietra con ricorsi di mattoni. Il fabbricato occupa una superficie lorda di circa 110 mq, attualmente nonostante si presenta in evidenti condizioni di degrado e abbandono, non risulta tuttavia fortemente lesionato ed appare comunque idoneo alla ristrutturazione. I pavimenti sono in gres, graniglia e ceramica, i muri presentano intonaco civile con infissi di legno. In seguito ai sopralluoghi ed ai saggi effettuati sulle superfici delle strutture portanti è stato evidenziato un elevato stato di degrado e fatiscenza, se ne ritiene comunque perseguibile la ristrutturazione.

Ad una prima analisi visiva, nonostante il degrado, l'edificio, con forme regolari e con una scarna decorazione anni '30 risulta essere comunque un'architettura equilibrata e degna di essere valorizzata con un intervento di restauro/recupero.

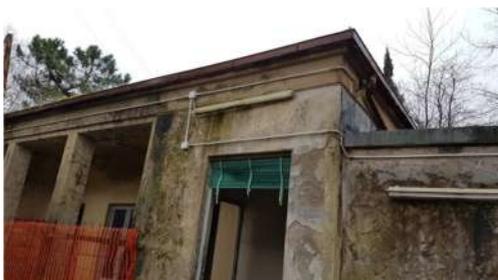
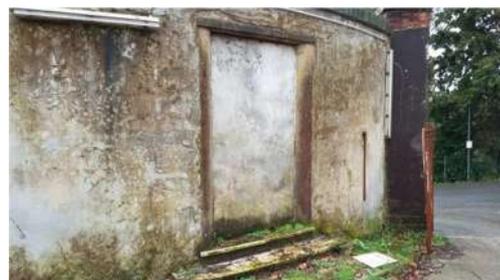
Sono evidenti infiltrazioni meteoriche provenienti dalla copertura e la necessità di prevedere interventi di consolidamento/ricostruzione ancorché diffusi. Bisogna ricordare infatti che si tratta di una costruzione degli anni '30, con metodi costruttivi tipici di quell'epoca, e quindi anche i solai, che sono stati concepiti per sopportare i soli carichi verticali del momento, non sono più stati oggetto di alcuna manutenzione, anzi esposti ad un forte degrado che ne ha di fatto ridotto di margini di sicurezza. Il manufatto risulta comunque, nel suo complesso, adeguatamente resistente sebbene l'umidità ed il ristagno d'acqua presente abbia innescato anche fenomeni di degrado sia degli elementi in laterizio oltre che delle parti in muratura. Un eventuale progetto complessivo di ripristino/ristrutturazione, comporta inevitabilmente dei lavori sull'intera compagine strutturale esistente:

- ✓ Aumento delle dimensioni dei maschi murari (oltre al loro rinforzo, previo consolidamento dell'esistente) e delle strutture portanti in genere compreso l'apparato fondale;
- ✓ Eventuale formazione/introduzione di nuove pareti di taglio con necessità di agire anche sull'apparato fondale (questo deve essere comunque quantificato e valutato in sede di progettazione con l'ausilio di un geologo);
- ✓ Il rifacimento dei solai, dei tompagni e dei tramezzi.

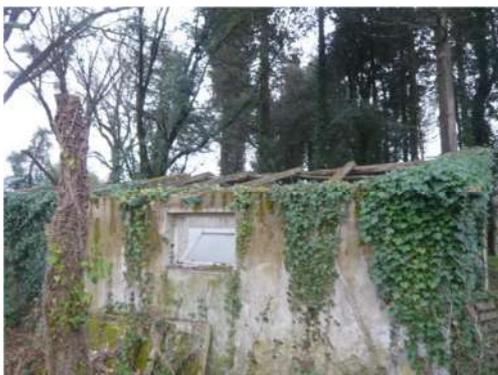
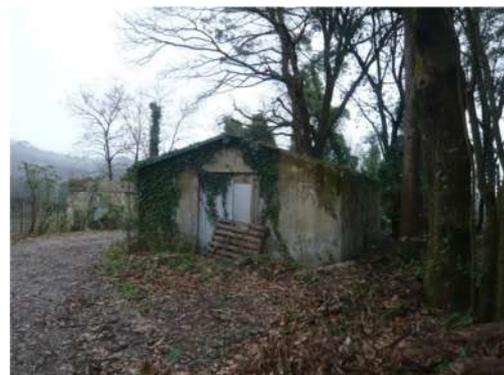
In breve si tratta di un rudere oramai pericolante con la copertura in parte crollata. I muri perimetrali presentano vistose lesioni.

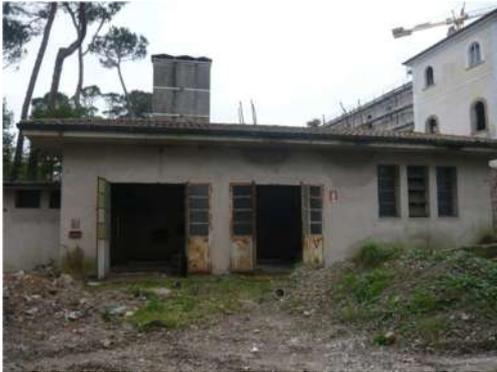
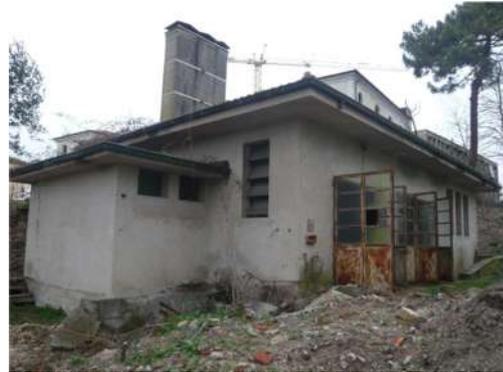
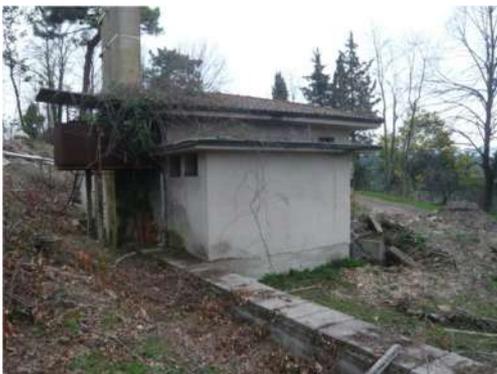
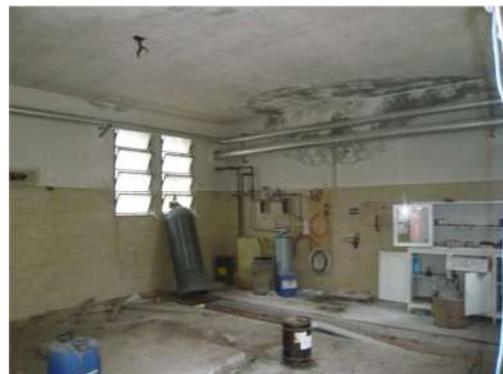
### **3.4 L'edificio L – Ex centrale termica**

In breve si tratta della centrale termica dell'intero complesso, è in cattive condizioni manutentive.

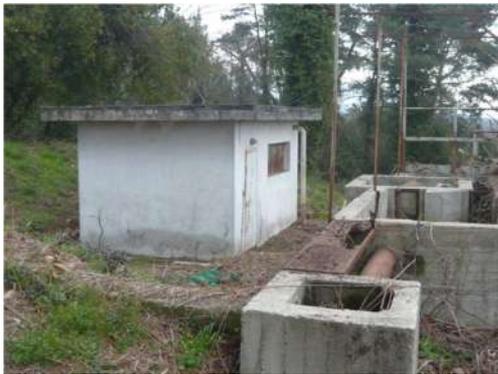
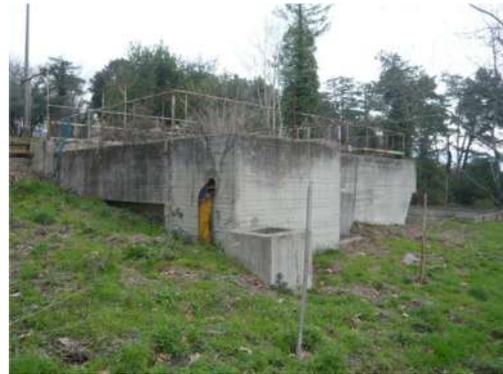
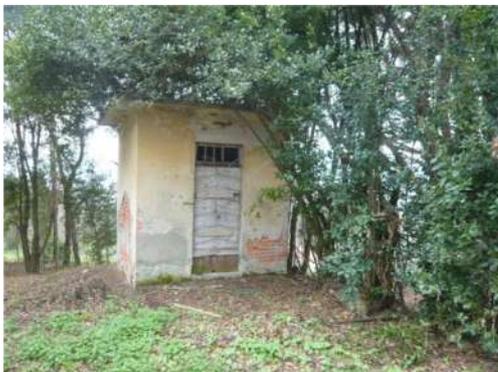
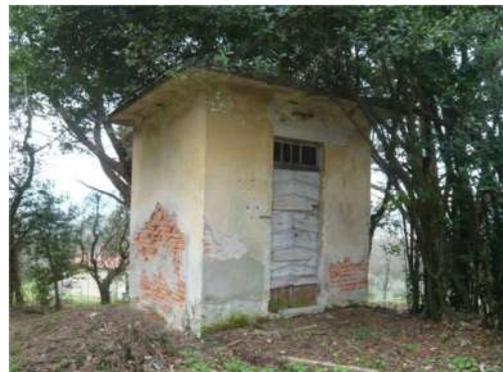
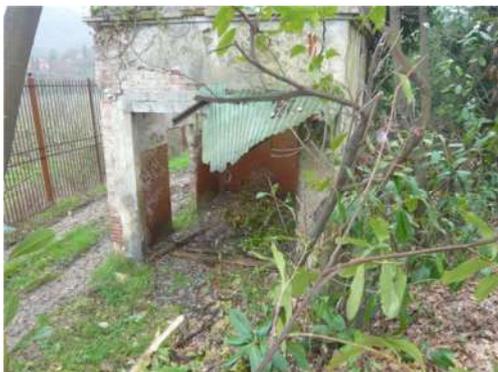
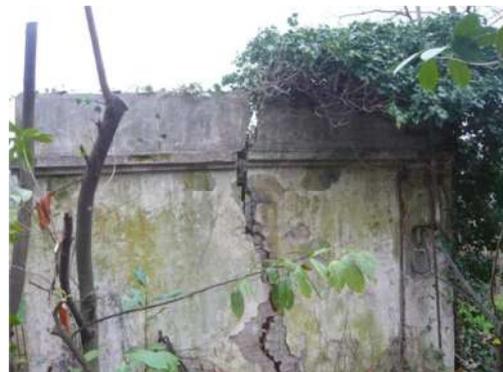
### **3.5 Volumi minori – depuratore, impianti tecnologici, etc.**

Il complesso di edifici si compone anche di altre strutture, essenzialmente vani per impianti, destinate al ricovero per ossigeno, ad un inceneritore, un depuratore, una stazione di trattamento liquami ed un deposito per il gas. Si tratta di tutti volumi inutilizzati da lungo tempo, mal realizzati, in pessimo stato, realizzati per la massima parte per usi particolari e quindi irrecuperabili.

La quasi totalità è in condizioni precarie, di fatto trattasi di ruderi pericolanti.

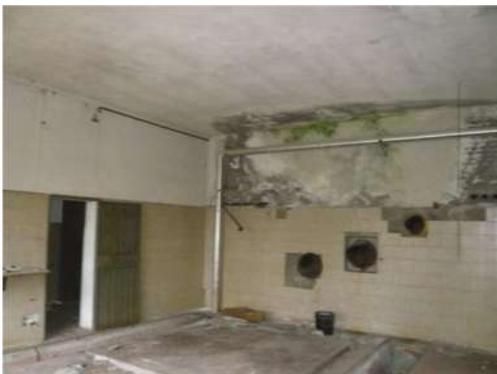
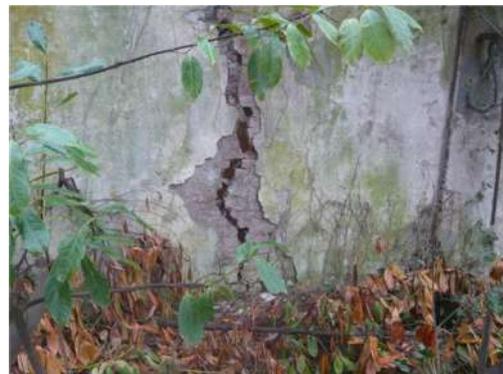
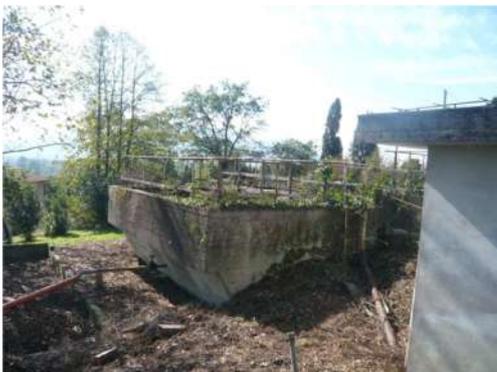
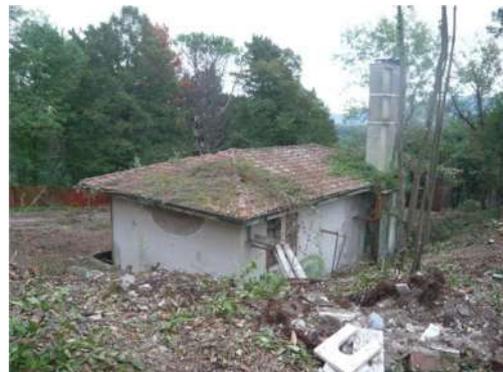
### **5.1 Indagine visiva**

L'indagine visiva ha comunque messo in evidenza, in molti casi, importanti e gravi fessurazioni oltre alla geometria delle strutture dei solai ed ha mostrato le zone di criticità come anzidetto, riconducibili a fessure, infiltrazioni di umidità, segni di ruggine, distacchi di intonaco oppure a casi di effettivo sfondellamento.
