**PROGETTAZIONE ESECUTIVA DEL RESTAURO DELLE SUPERFICI DECORATE
DEI PALCHETTI E DEL PALCO REALE, COMPRESSE LE PARTI LIGNEE E IN
TESSUTO DEL TEATRO DEL GIGLIO**

FASE 2 - COMPLETAMENTO

Elaborato:
**RELAZIONI SPECIALISTICHE DI RESTAURO
(SETTORI 3 E 4, SETTORE 6)**

Rif : Restauro apparato decorativo ligneo del Teatro del Giglio - Lucca

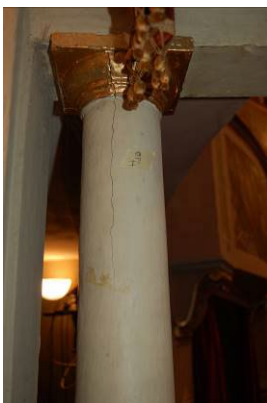
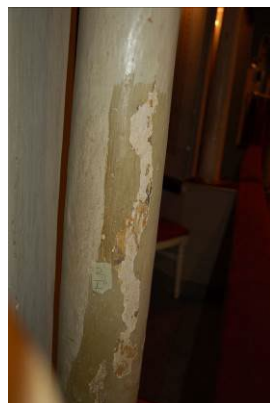
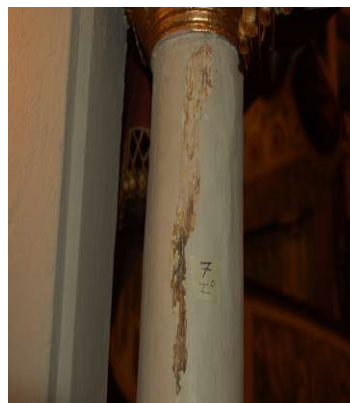
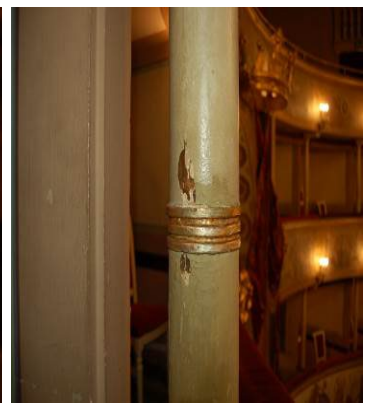
Nelle foto I quattro ordini di palchetti, colonnina palco 13 primo ordine con uno spacco da ritiro verticale e assenza di cornice centrale marcapiano, esempio di colonnina secondo ordine con cornice marcapiano singola e di colonna terzo ordine con cornice marcapiano doppia.

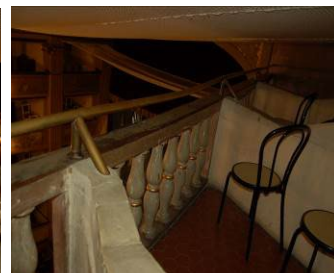
Piccoli cedimenti strutturali o assestamenti della struttura dei palchi sono indicati da fessurazione nei punti di contatto del corrimano come da foto 4°ordine palco n. 6.

Non ci sono segnali di cedimento grave ma solo di un assestamento della struttura.

Palco n 6, 4 ordine distacco corrimano e struttura in legno

Per le parti lignee con finitura a vernice trasparente in particolare il corrimano galleria e ordine 4° e 5° in olmo si prevede la rimozione delle vernici esistenti con sverniciatori in gel e senza uso di abrasivi, il trattamento antitarlo e antivegetativo con prodotti a base di permotrina e di antivegetativo, la stuccatura dei fori di sfarfallamento dei tarli con stucchi a gesso o cera, la ricostruzione delle piccole lacune con resina o tasselli in legno della stessa tipologia e la riverniciatura completa con impregnanti e finiture a bassa tossicità o atossiche

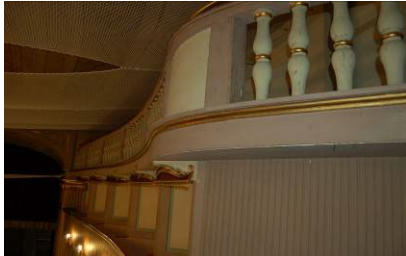
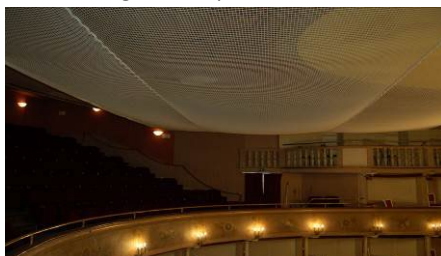
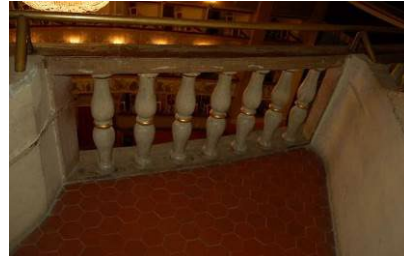
La struttura degli ordini si completa con dei palchetti superiori indicato come 5°ordine attualmente in disuso e delimitati da una balastra con piccole colonnine tornite che dalle indagini stratigrafiche e microscopiche risultano originariamente con finitura color avorio e doratura a oro falso nei capitelli e anello centrale. Il solaio è inclinato verso la platea e confermerebbe, come già ipotizzato per i segni descritti nei palchi del 4° ordine, il cedimento o l'assestamento nel tempo di questa parte di struttura.

palchetti 5 ordine corrimano e colonnini

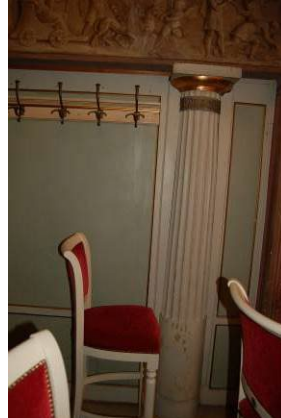
colonna e tamponamento
 Passaggio verso palchi laterali

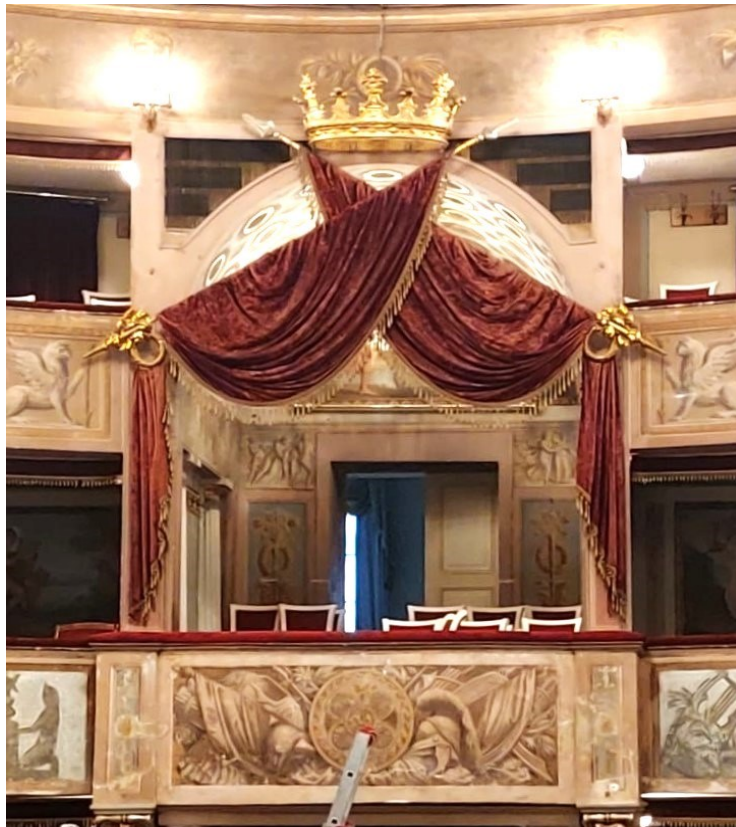
Misure: cm 300 X cm 600 ca. cad. per i drappi all'asta
cm 250 X cm 200 ca. cad. per le calate

L'arredo tessile che caratterizza il palco reale è dato da un imponente cortinaggio in velluto rosso che cala dalla base della corona in legno dorato aggettante dalla sommità dell'arco a volta.

Vaste abrasioni del tessuto con perdita del pelo del velluto sono evidenti nelle zone terminali maggiormente sottoposte ad usura dove si rilevano anche lacerazioni nette, sfibrature e deformazioni dell'intreccio.

La frangia con nappine lignee è opaca e annerita, presenta punti di cedimento del filo di fermatura con perdita di alcuni elementi del decoro.

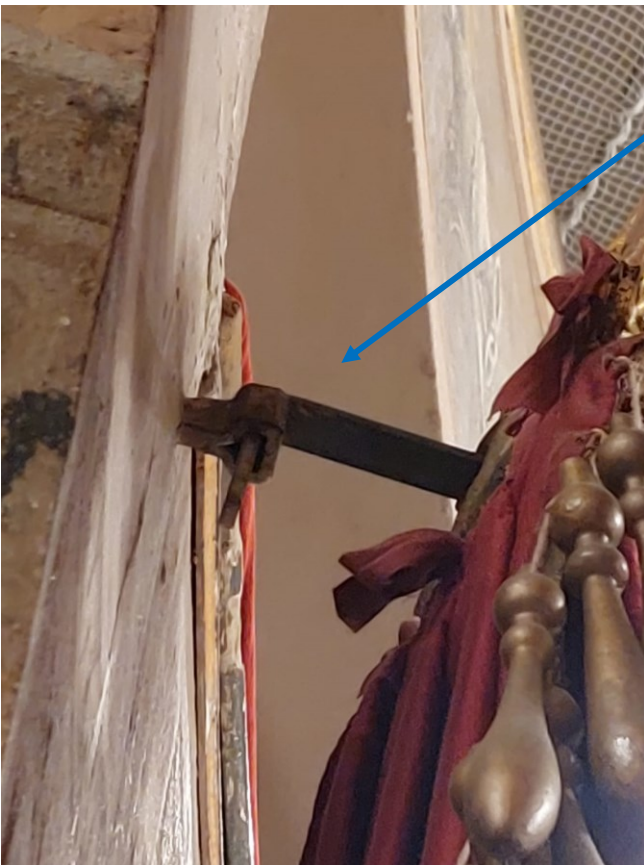
Ancoraggi delle aste
