Quarto ordine | PALCO 15

PROGETTAZIONE ESECUTIVA DEL RESTAURO DELLE SUPERFICI DECORATE DEI PALCHETTI E DEL PALCO REALE, COMPRESSE LE PARTI LIGNEE E IN TESSUTO DEL TEATRO DEL GIGLIO

FASE 2 - COMPLETAMENTO

DIRIGENTE SETTORE 5 U.O.5.1 EDILIZIA PUBBLICA: Ing. Antonella Giannini	AFFIDATARI: Red Studio società di ingegneria s.r.l. Piazza Statuto 16, 55045, Pietrasanta (LU) Dott.ssa Maria Scallici Arch. Angela Di Paola Arch. Sara Garuglieri Arch. Beatrice Verona Ing. Greta Frosini
RESPONSABILE UNICO DEL PROCEDIMENTO: Ing. Stefano Angelini	N. elaborato: RES_D-I_4P15
Elaborato: TAVOLA DEI DEGRADI E DEGLI INTERVENTI	Data elaborato: Ottobre 2024

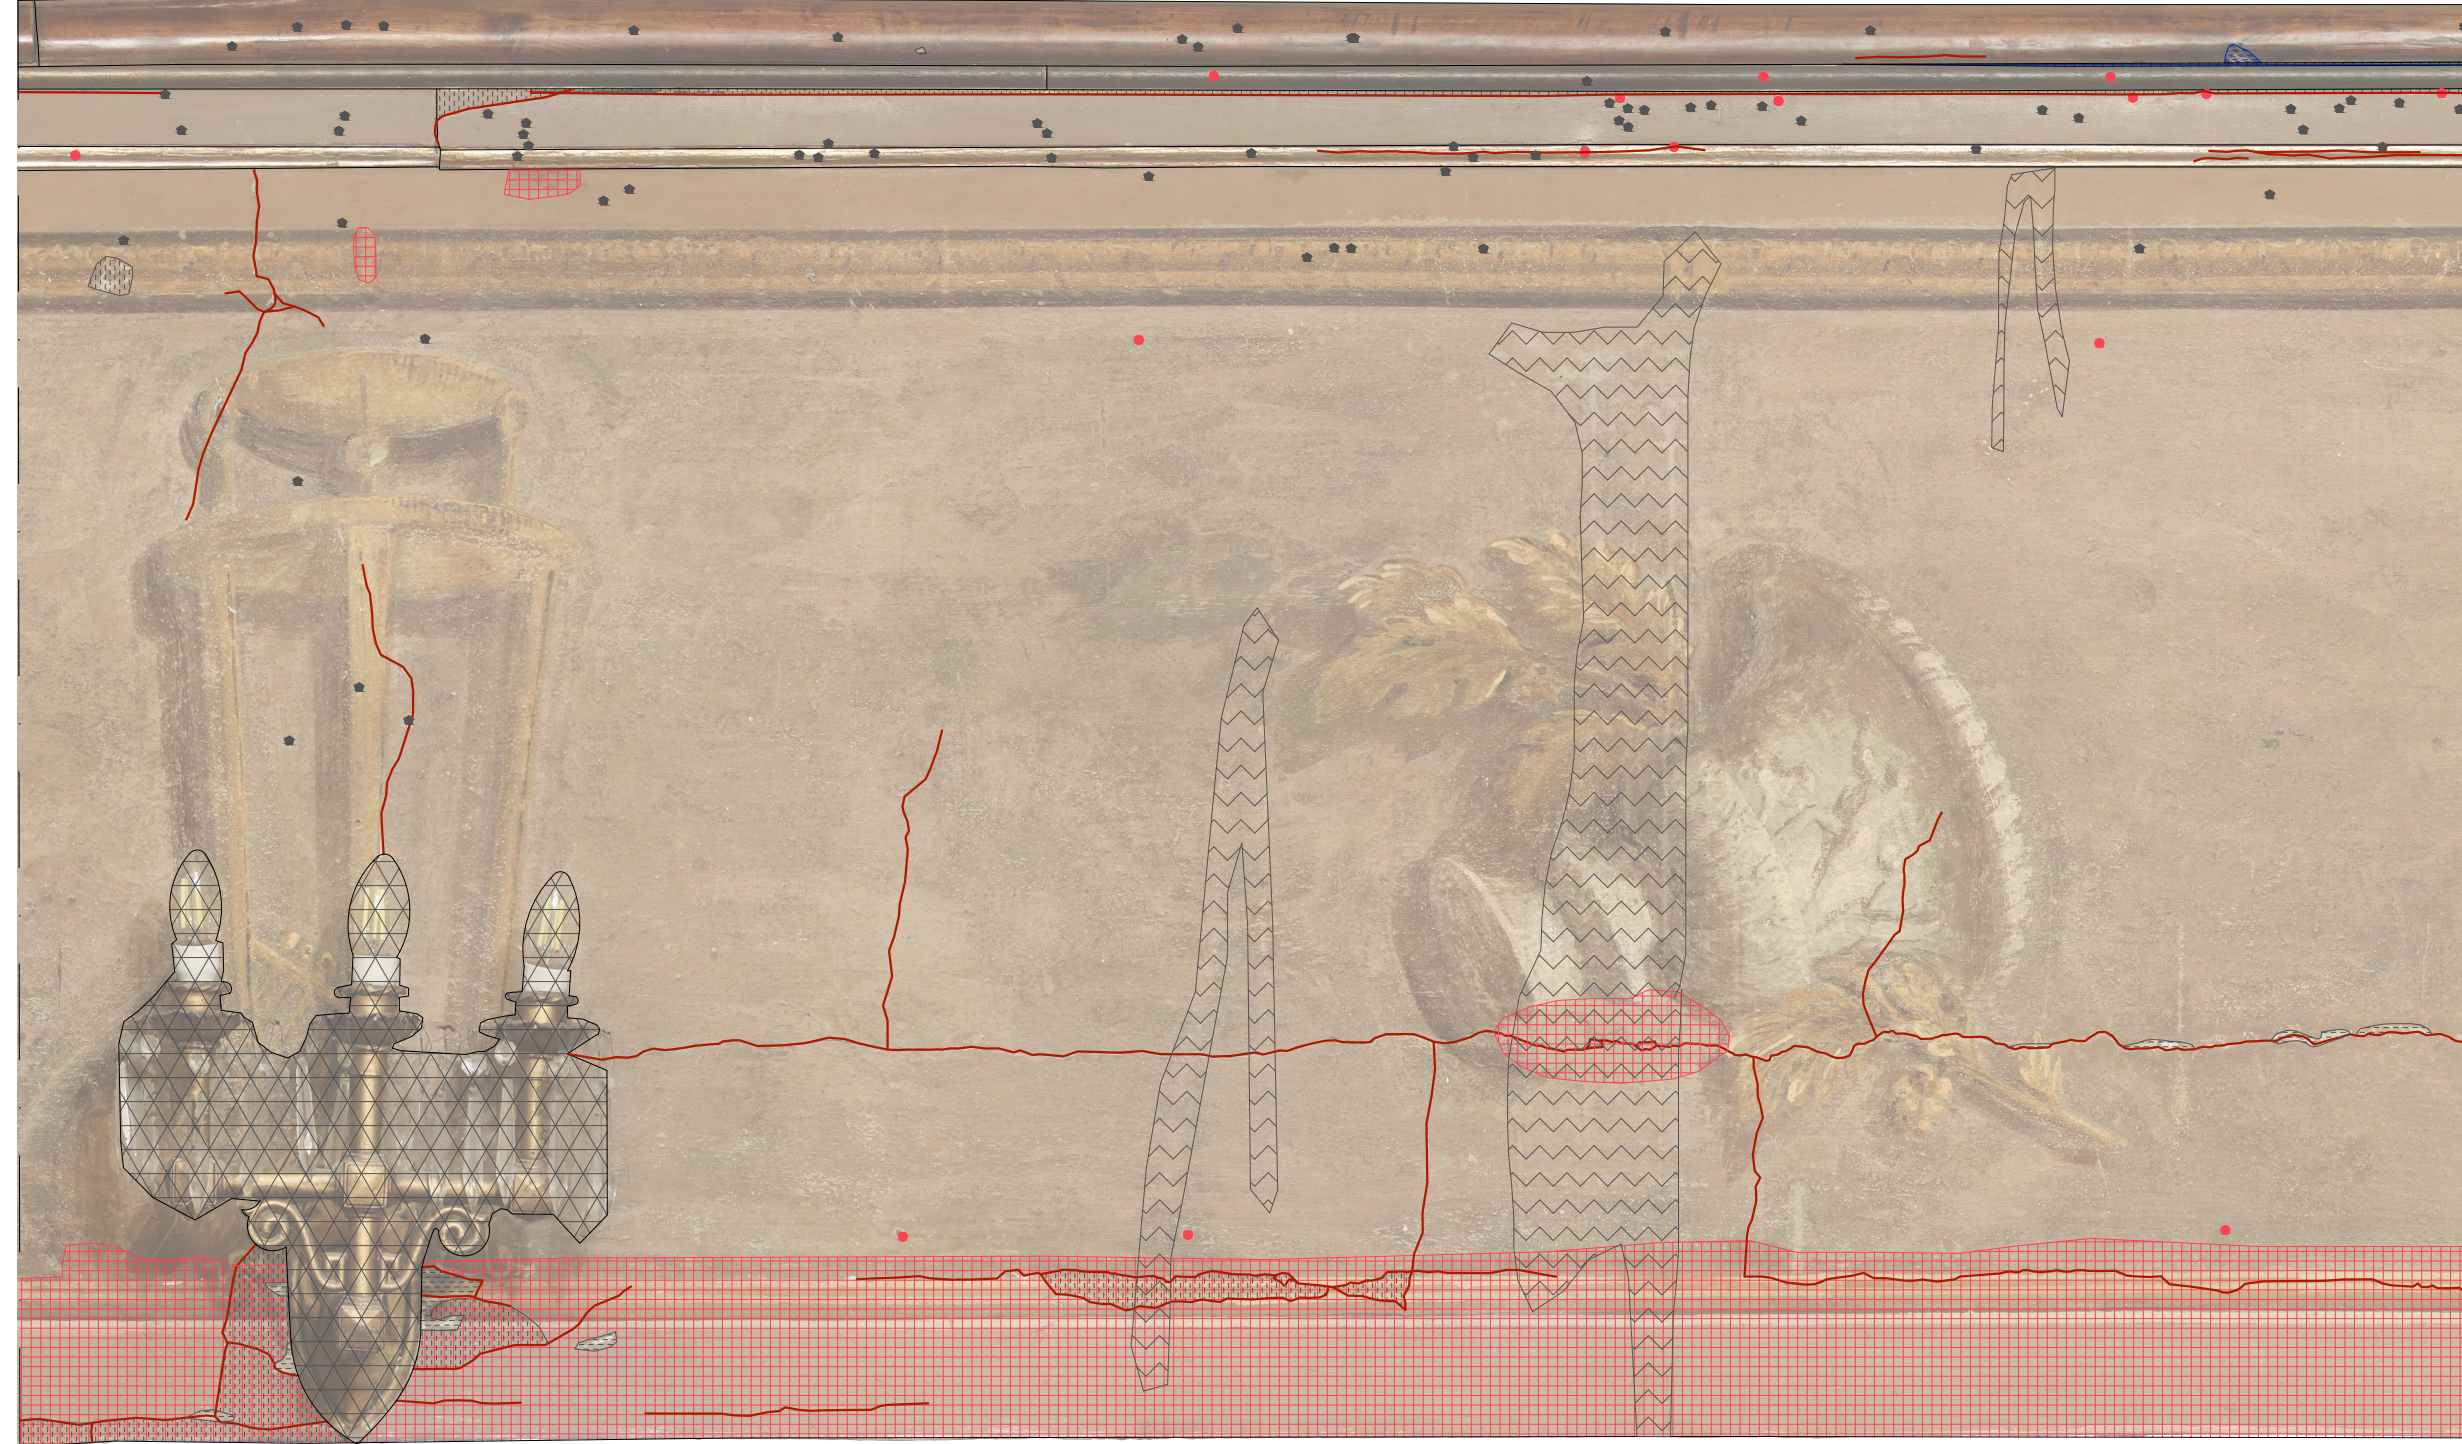
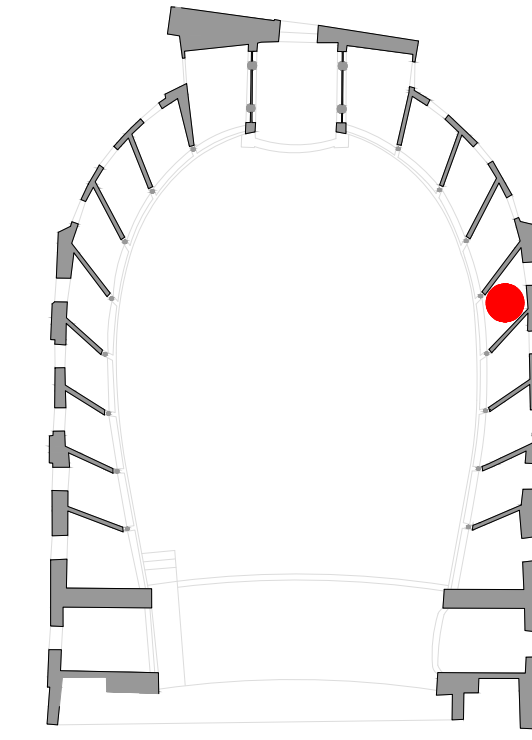
Descrizione: accumulo di materiali estranei di varia natura, quali, ad esempio, polvere, terriccio, guano, ecc. Ha spessore variabile, coerenza e aderenza al materiale sottostante, ovvero alle ridipinture.
Percentuale di presenza del fenomeno su 1 mq: 100%

Descrizione: Perdita di pellicola pittorica.
Percentuale di presenza del fenomeno su 1 mq: 5%

Descrizione: Presenza di ridipinture eseguite tra il 1957-58 che hanno comportato il cambio del ciclo pittorico mediante giustapposizione di strati. Sottostante a questo si conserva almeno in parte il ciclo pittorico precedente (probabilmente l'originale di Luigi Calam). Percentuale di presenza del fenomeno sui fondi su 1 mq: 100%

Descrizione: ossidazione della lumeggiatura stesa con orone o concinghia che oggi risulta di colore verde-nero.
Percentuale di presenza del fenomeno diffuso.

Descrizione: collocazione impropria di impianti ed elementi tecnologici.

Descrizione: cavità, fori dovuti all'azione meccanica di tipo antropico (segni di arma da fuoco, trapanature, atti vandalici, ecc.).

Descrizione: collocazione impropria di elementi metallici (chiodi).

Descrizione: Stuccature non perfettamente allineate rispetto al piano di applicazione e/o a livello, riscovare cromaticamente con le porzioni pittoriche circostanti.

Descrizione: caduta e perdita di parti degli strati pittorici con messa in luce degli strati più interni.

Descrizione: degradazione che si manifesta con la formazione di soluzioni di continuità nel materiale e livello superficiale e che può implicare lo spostamento reciproco delle parti.

Descrizione: soluzione di continuità tra gli strati della pellicola pittorica, tra gli stessi rispetto al substrato e del substrato rispetto al supporto, prelude in genere alla caduta degli stessi.

Descrizione: erosione superficiale dovuta alla messa in opera di proiettiva a pannello che potrebbe aver generato il degrado.

Descrizione: caduta e perdita di parti ed elementi lignei decorati.

Descrizione: intervento di integrazione delle parti lignee dovuto a precedenti restauri (zeppa, ecc..)

4PLT8 **045024b Rimozione di depositi superficiali parzialmente coerenti o parzialmente aderenti:** con acqua, pennelli di martora, spugne, spazzolini morbidi, irroratori.

4PLT9 **045064b Rimozione di sostanze di varia natura quali olii, vernici, cere, etc. sovrapposti al dipinto** mediante uno o più cicli di applicazione di miscele solventi a tampone.

4PRC3 **045029c Preconsolidamento della pellicola pittorica** con resine acriliche, gomme naturali o altro prodotto idoneo applicate: a spruzzo.

4CNS1 **045031c Ristabilimento della coesione della pellicola pittorica,** mediante applicazione di prodotto consolidante: in caso di disgregazione entro il 30% in 1 mq.

4ST7 **045079a Stuccatura di fessurazioni, fratturazioni e cadute degli strati d'intonaco,** nei casi di stuccature di piccole dimensioni entro il 15% di un mq.

4INT3 **065109a Reintegrazione pittorica di lacune, abrasioni o discontinuità cromatiche di strati di finitura, ossidazione lumeggiature** con tecnica tratteggiato/puntinato, ad acquarello o pigmenti in polvere.

4RIM11 **AP_43 Rimozione applique,** compresa rimozione di eventuale scatola interna al supporto e sfilamento dei cavi elettrici.

4ST8 **065103c Stuccatura con malta nei casi di fessurazioni, fratturazioni, mancanze,** per stucchi: strato di profondità con malta idraulica ed eventuale materiale di riempimento, al mq.

4RIM4 **AP_17 Rimozione di elementi metallici quali, perni, staffe, grappe, etc.:** che risultino possibile causa di degrado o non siano più utili; per elementi profondi o superficiali.

4RIM10 **AP_11 Rimozione meccanica e/o chimica di stuccature eseguite durante interventi precedenti:** in cemento, in malta idraulica e/o bastarda, in composti resinosi non solubili.

4PRC1 **045041a Ristabilimento dell'adesione tra supporto murario ed intonaco di supporto del dipinto** mediante iniezioni di adesivi riempitivi per distacchi entro il 20% con malta idraulica

4CNS9 **045033c Ristabilimento dell'adesione della pellicola pittorica, doratura e/o argentatura,** per una diffusione del fenomeno entro il 30% in un mq, da valutare al mq.

8RS7 **AP_02 Posa in opera di nuovi listelli e/o riadesione di parti distaccate**

8RS8 **AP_01 Rimozione zeppa e nuova inchiodatura**

4INT3 **065109a Reintegrazione pittorica di lacune, abrasioni o discontinuità cromatiche di strati di finitura,** con tecnica tratteggiato/puntinato, ad acquarello o pigmenti in polvere.
