Quarto ordine | PALCO 17

PROGETTAZIONE ESECUTIVA DEL RESTAURO DELLE SUPERFICI DECORATE DEI PALCHETTI E DEL PALCO REALE, COMPRESSE LE PARTI LIGNEE E IN TESSUTO DEL TEATRO DEL GIGLIO

FASE 2 - COMPLETAMENTO

Elaborato:
TAVOLA DEI DEGRADI E DEGLI INTERVENTI

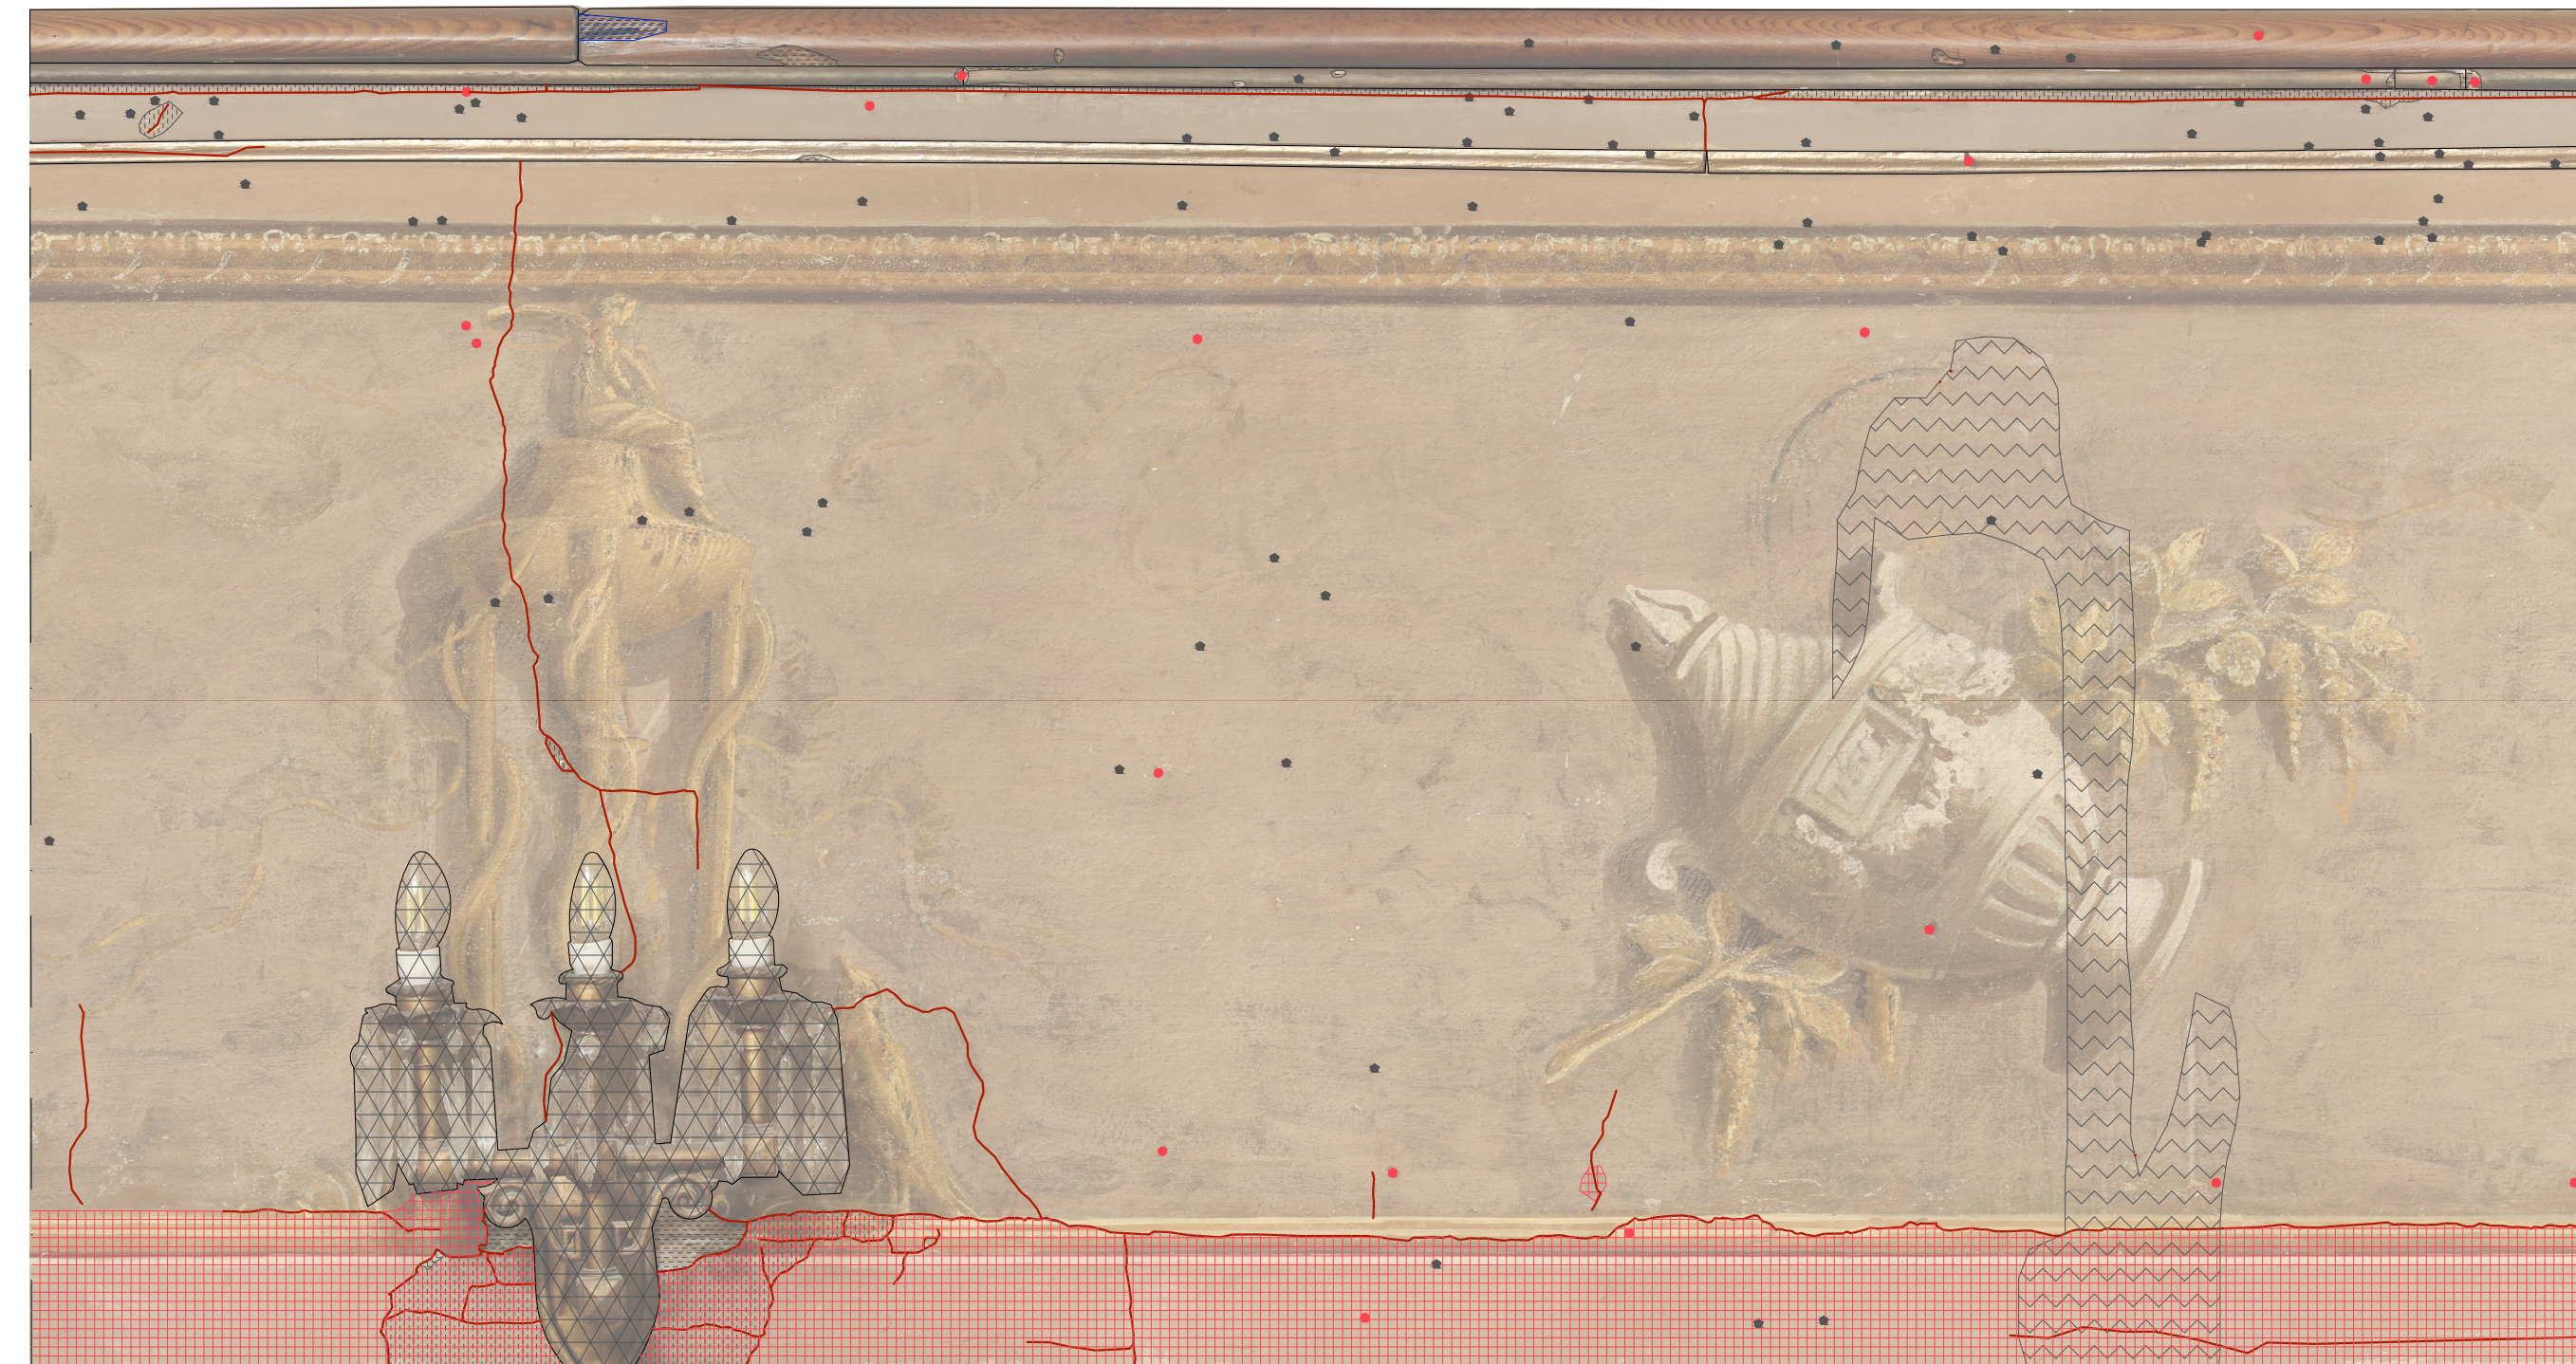
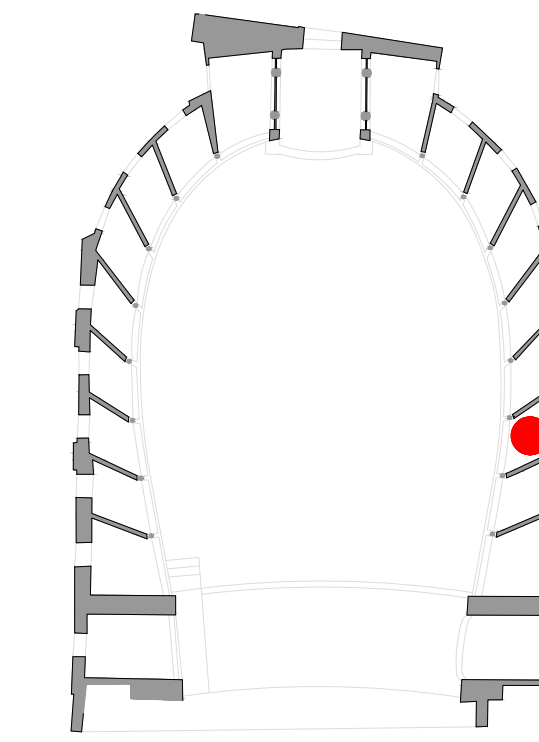
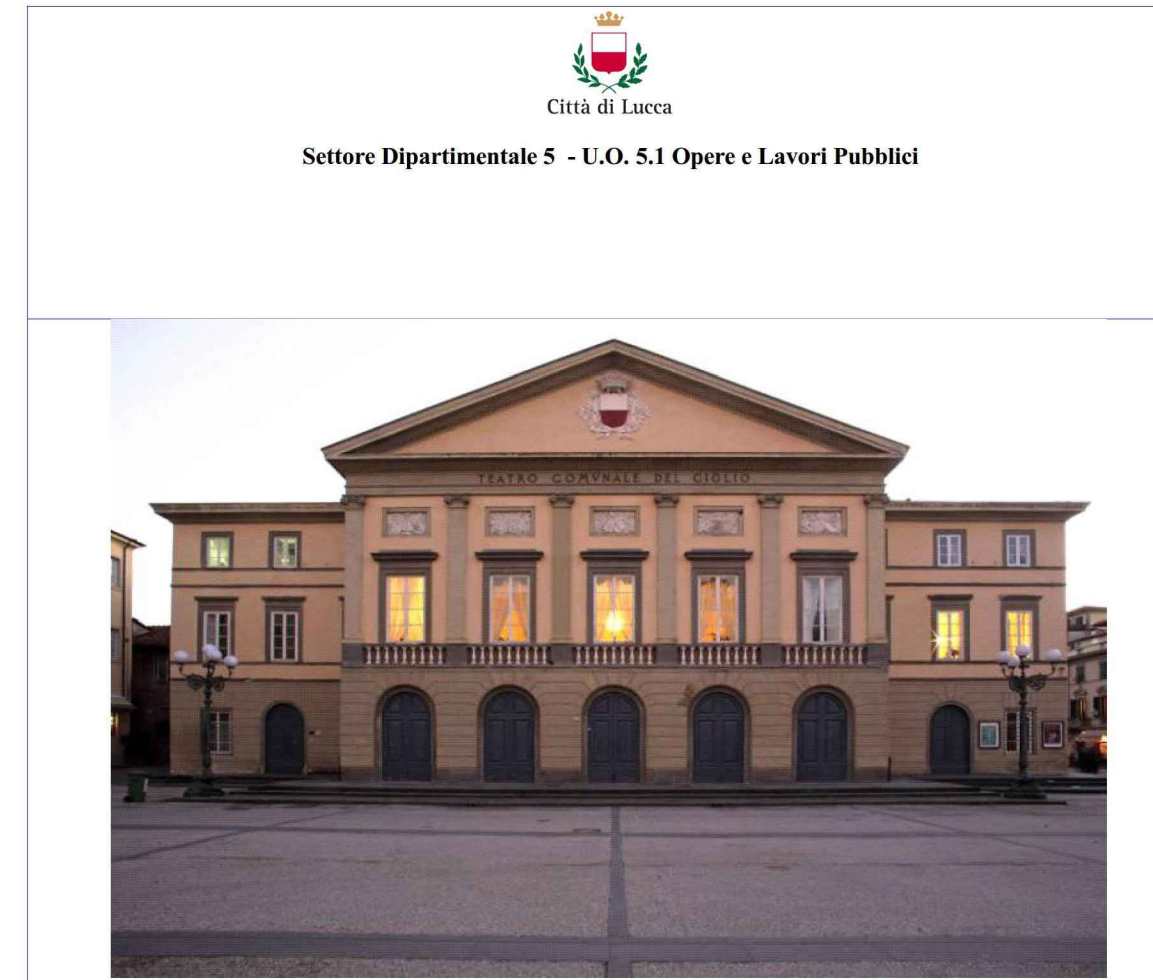
Descrizione: accumulo di materiali estranei di varia natura, quali, ad esempio, polvere, terriccio, guano, ecc. Ha spessore variabile, coerenza e aderenza al materiale sottostante, ovvero alle ridipinture.
Percentuale di presenza del fenomeno su 1 mq: 100%

Descrizione: Perdita di pellicola pittorica.
Percentuale di presenza del fenomeno su 1 mq: 5%

Descrizione: Presenza di ridipinture eseguite tra il 1957-58 che hanno comportato il cambio del ciclo pittorico mediante giustapposizione di strati. Sottostante a questo si conserva almeno in parte il ciclo pittorico precedente (probabilmente l'originale di Luigi Calam).
Percentuale di presenza del fenomeno sui fondi su 1 mq: 100%

Descrizione: ossidazione della lumeggiatura stesa con orone o concaligia che oggi risulta di colore verde-nero.
Percentuale di presenza del fenomeno diffuso.

Descrizione: collocazione impropria di impianti ed elementi tecnologici.

Descrizione: cavità, fori dovuti all'azione meccanica di tipo antropico (segni di arma da fuoco, trapanature, atti vandalici, ecc.).

Descrizione: collocazione impropria di elementi metallici (chiodi).

Descrizione: Stuccature non perfettamente allineate rispetto al piano di applicazione e/o a livello, riaccordate cromaticamente con le porzioni pittoriche circostanti.

Descrizione: caduta e perdita di parti degli strati pittorici con messa in luce degli strati più interni.

Descrizione: degradazione che si manifesta con la formazione di soluzioni di continuità nel materiale a livello superficiale e che può implicare lo spostamento reciproco delle parti.

Descrizione: soluzione di continuità tra gli strati della pellicola pittorica, tra gli stessi rispetto al substrato e del substrato rispetto al supporto, prelude in genere alla caduta degli stessi.

Descrizione: erosione superficiale dovuta alla messa in opera di proiettile a pannello che potrebbe aver generato il degrado.

Descrizione: caduta e perdita di parti ed elementi lignei decorati.

Descrizione: intervento di integrazione delle parti lignee dovuto a precedenti restauri (zeppa, ecc.).

4PLT8 **045024b Rimozione di depositi superficiali parzialmente coerenti o parzialmente aderenti:** con acqua, pennelli di martora, spugne, spazzolini morbidi, irroratori.

4PLT9 **045064b Rimozione di sostanze di varia natura quali olii, vernici, cere, etc. sovrapposti al dipinto** mediante uno o più cicli di applicazione di miscele solventi a tampone.

4PRC3 **045029c Preconsolidamento della pellicola pittorica** con resine acriliche, gomme naturali o altro prodotto idoneo applicate: a spruzzo.

4CNS1 **045031c Ristabilimento della coesione della pellicola pittorica,** mediante applicazione di prodotto consolidante: in caso di disgregazione entro il 30% in 1 mq.

4ST7 **045079a Stuccatura di fessurazioni, fratturazioni e cadute degli strati d'intonaco,** nei casi di stuccature di piccole dimensioni entro il 15% di un mq.

4INT3 **065109a Reintegrazione pittorica di lacune, abrasioni o discontinuità cromatiche di strati di finitura, ossidazione lumeggiature** con tecnica tratteggiato/puntinato, ad acquarello o pigmenti in polvere.

4RIM11 **AP_43 Rimozione applique,** compresa rimozione di eventuale scatola interna al supporto e sfilamento dei cavi elettrici.

4ST8 **065103c Stuccatura con malta nei casi di fessurazioni, fratturazioni, mancanze,** per stucchi: strato di profondità con malta idraulica ed eventuale materiale di riempimento, al mq.

4RIM4 **AP_17 Rimozione di elementi metallici** quali, perni, staffe, grappe, etc.: che risultino possibile causa di degrado o non siano più utili; per elementi profondi o superficiali.

4RIM10 **AP_11 Rimozione meccanica e/o chimica di stuccature eseguite durante interventi precedenti** in cemento, in malta idraulica e/o bastarda, in composti resinosi non solubili.

4PRC1 **045041a Ristabilimento dell'adesione tra supporto murario ed intonaco di supporto del dipinto** mediante iniezioni di adesivi riempitivi per distacchi entro il 20% con malta idraulica

4CNS9 **045033c Ristabilimento dell'adesione della pellicola pittorica, doratura e/o argentatura,** per una diffusione del fenomeno entro il 30% in un mq, da valutare al mq.

8RS7 **AP_02 Posa in opera di nuovi listelli e/o riadesione di parti distaccate**

8RS8 **AP_01 Rimozione zeppa e nuova inchiodatura**

4INT3 **065109a Reintegrazione pittorica di lacune, abrasioni o discontinuità cromatiche di strati di finitura,** con tecnica tratteggiato/puntinato, ad acquarello o pigmenti in polvere.
