PROGETTAZIONE ESECUTIVA DEL RESTAURO DELLE SUPERFICI DECORATE DEI PALCHETTI E DEL PALCO REALE, COMPRESSE LE PARTI LIGNEE E IN TESSUTO DEL TEATRO DEL GIGLIO

FASE 2 - COMPLETAMENTO

DIRIGENTE SETTORE 5 U.O.5.1 EDILIZIA PUBBLICA: Ing. Antonella Giannini	AFFIDATARI: Red Studio società di ingegneria s.r.l. Piazza Statuto 16, 55045, Pietrasanta (LU) Dott.ssa Maria Scali Arch. Angela Di Paola Arch. Sara Garuglieri Arch. Beatrice Verona Ing. Greta Frosini
RESPONSABILE UNICO DEL PROCEDIMENTO: Ing. Stefano Angelini	N. elaborato: RES_D-I_4P19
Elaborato: TAVOLA DEI DEGRADI E DEGLI INTERVENTI	Data elaborato: Ottobre 2024

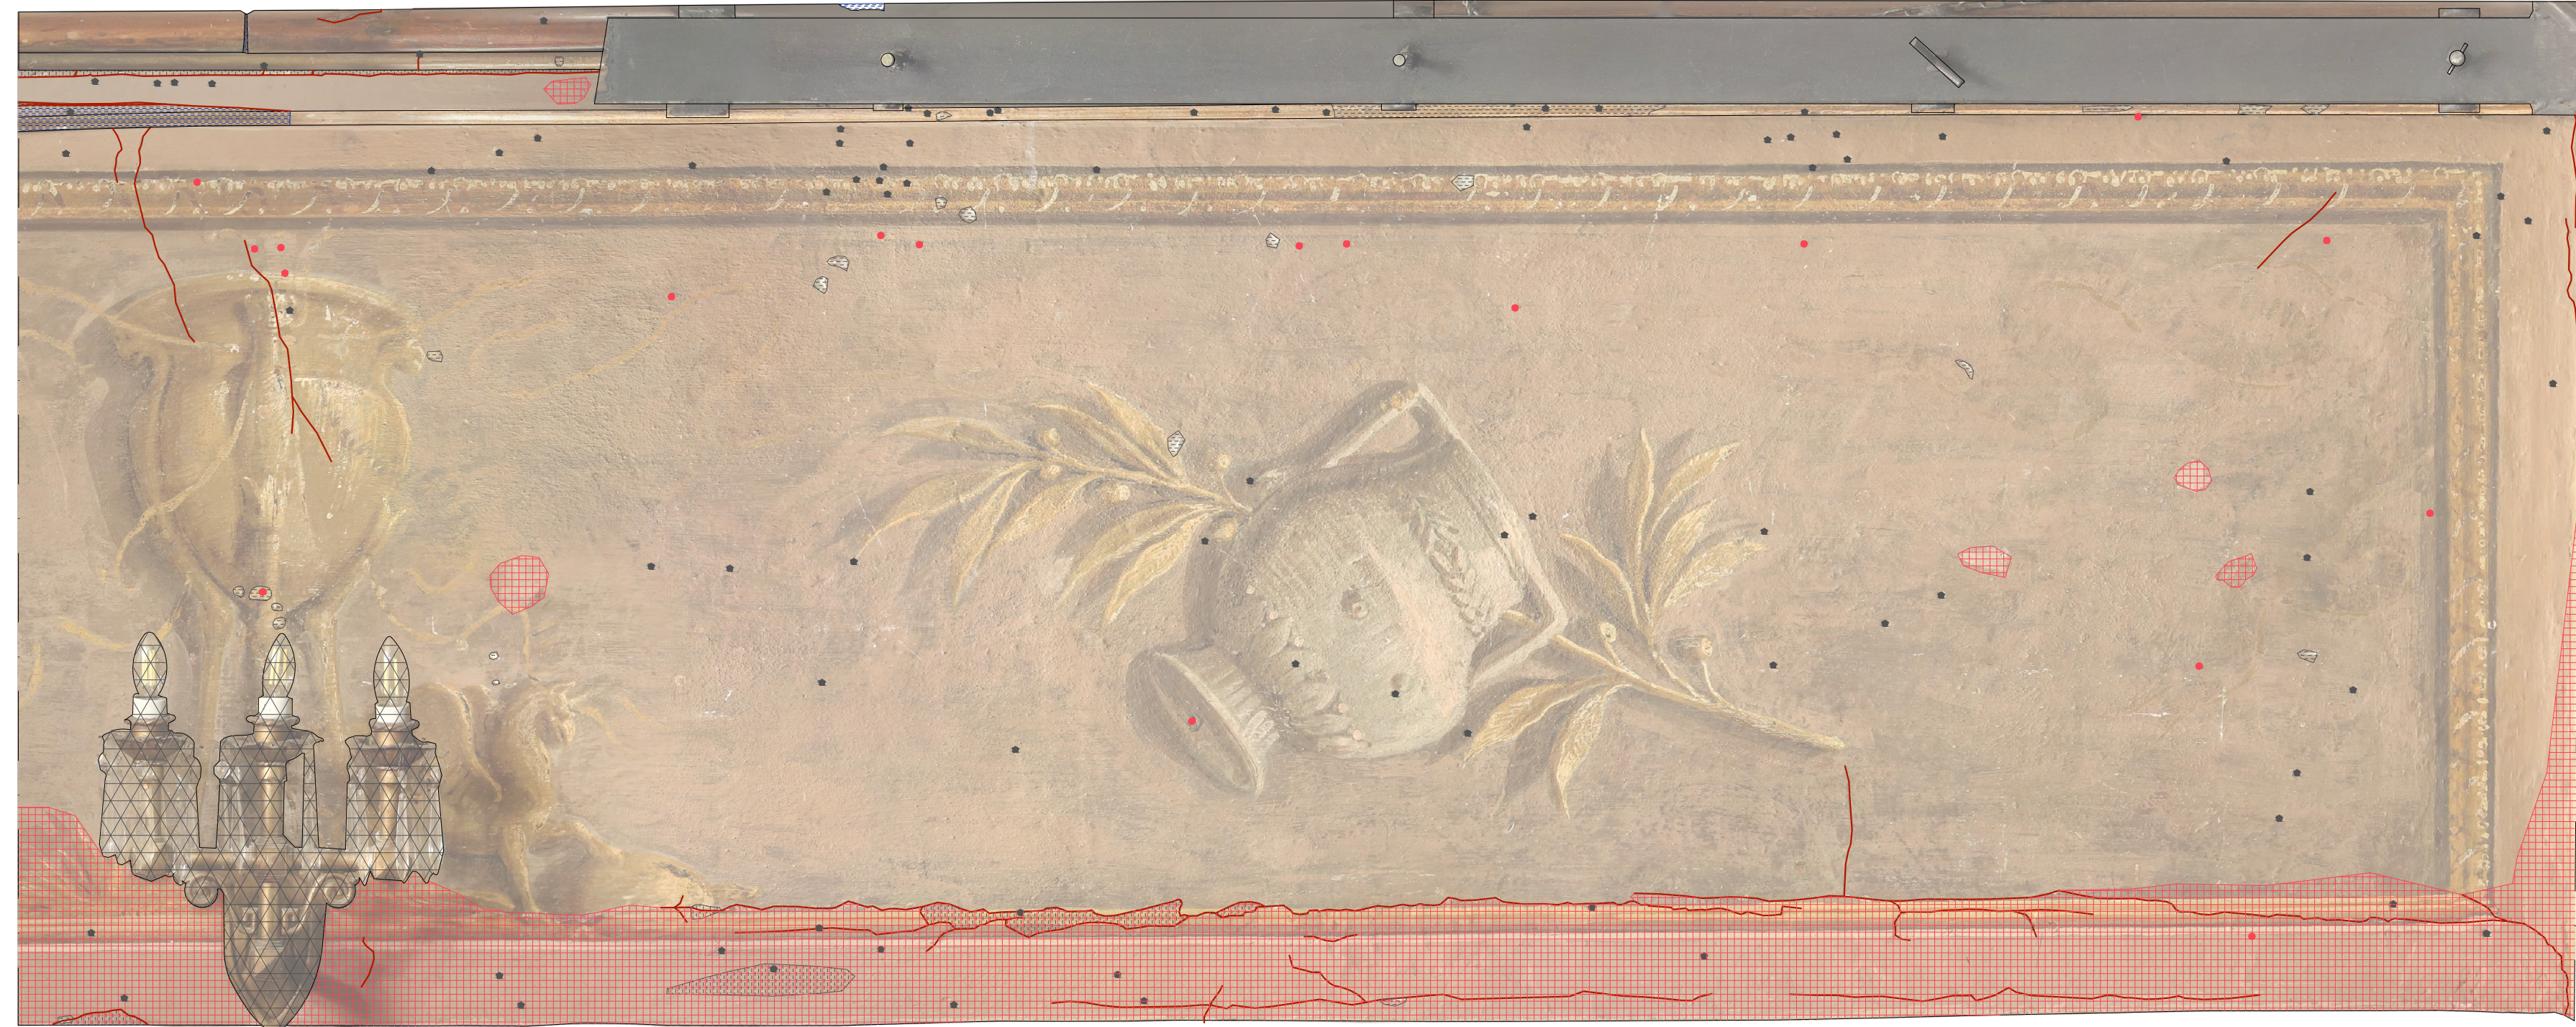
- DEGRADO GENERALIZZATO**
- DEPOSITO COERENTE / PROTETTIVI ALTERATI**
Descrizione: accumulo di materiali estranei di varia natura, quali, ad esempio, polvere, terriccio, guano, ecc. Ha spessore variabile, coerente e aderente al materiale sottostante, ovvero alle ridipinture. Percentuale di presenza del fenomeno su 1 mq: 100%

DEGRADO ELEMENTI LIGNEI	
	MANCANZA <i>Descrizione: caduta e perdita di parti ed elementi lignei decorati.</i>
	INTERVENTO PREGRESSO <i>Descrizione: intervento di integrazione delle parti lignee dovuto a precedenti restauri (zeppa, ecc.).</i>

DEGRADO ANTROPICO	
	COLLOCAZIONE IMPROPRIA IMPIANTI <i>Descrizione: collocazione impropria di impianti ed elementi tecnologici.</i>
	PERFORAZIONI <i>Descrizione: cavità, fori dovuti all'azione meccanica di tipo antropico (segni di arma da fuoco, trapuntature, atti vandalici, ecc.).</i>
	ELEMENTI METALLICI INCONGRUI <i>Descrizione: collocazione impropria di elementi metallici (chiodi).</i>
	STUCCATURA CON RACCORDO CROMATICO <i>Descrizione: Stuccature non perfettamente allineate rispetto al piano di applicazione e/o a livello, raccordate cromaticamente con le parti pittoriche circostanti.</i>

DEGRADO DIPINTI MURALI	
	LACUNA / MANCANZA <i>Descrizione: caduta e perdita di parti degli strati pittorici con messa in luce degli strati più interni.</i>
	FRATTURAZIONE o FESSURAZIONE <i>Descrizione: degradazione che si manifesta con la formazione di soluzioni di continuità nel materiale a livello superficiale e che può implicare lo spostamento reciproco delle parti.</i>
	DISTACCO <i>Descrizione: soluzione di continuità tra gli strati della pellicola pittorica, tra gli strati rispetto al substrato e del substrato rispetto al supporto, prelude in genere alla caduta degli stessi.</i>
	SCOLATURA <i>Descrizione: erosione superficiale dovuta allo messa in opera di protettivo a pannello che potrebbe aver generato il degrado.</i>

- DEGRADO GENERALIZZATO: DEPOSITO COERENTE / PROTETTIVI ALTERATI**
- 4PLT8** 045024b Rimozione di depositi superficiali parzialmente coerenti o parzialmente aderenti: con acqua, pennelli di martora, spugne, spazzolini morbidi, irroratori.

- 4PLT9** 045064b Rimozione di sostanze di varia natura quali olii, vernici, cere, etc. sovrapposti al dipinto mediante uno o più cicli di applicazione di miscele solventi a tampone.

- 4PRC3** DEGRADO GENERALIZZATO: ABRASIONE PELLICOLA PITTORICA
- 4CNS1** 045029c Preconsolidamento della pellicola pittorica con resine acriliche, gomme naturali o altro prodotto idoneo applicate a spruzzo.

- 4CNS1** 045031c Ristabilimento della coesione della pellicola pittorica, mediante applicazione di prodotto consolidante: in caso di disgregazione entro il 30% in 1 mq.

- 4ST7** 045079a Stuccatura di fessurazioni, fratturazioni e cadute degli strati d'intonaco, nei casi di stuccature di piccole dimensioni entro il 15% di un mq.

- 4INT3** 065109a Reintegrazione pittorica di lacune, abrasioni o discontinuità cromatiche di strati di finitura, ossidazione lumeggiature con tecnica tratteggiato/puntinato, ad acquarello o pigmenti in polvere.

- 4RIM11** DEGRADO ANTROPICO: COLLOCAZIONE IMPROPRIA IMPIANTI
- 4ST8** AP_43 Rimozione applique, compresa rimozione di eventuale scatola iterna al supporto e sfilamento dei cavi elettrici.

- 4ST8** 065103c Stuccatura con malta nei casi di fessurazioni, fratturazioni, mancanze, per stucchi: strato di profondità con malta idraulica ed eventuale materiale di riempimento, al mq.

- 4ST7** DEGRADO ANTROPICO: PERFORAZIONI
- 4ST7** 045079a Stuccatura di fessurazioni, fratturazioni e cadute degli strati d'intonaco, nei casi di stuccature di piccole dimensioni entro il 15% di un mq.

- 4RIM4** AP_17 Rimozione di elementi metallici quali, perni, staffe, grappe, etc.: che risultino possibile causa di degrado o non siano più utili; per elementi profondi o superficiali.

- DEGRADO DIPINTI MURALI: LACUNA / MANCANZA**
- 4ST7** 045079a Stuccatura di fessurazioni, fratturazioni e cadute degli strati d'intonaco, nei casi di stuccature di piccole dimensioni entro il 15% di un mq.

- DEGRADO DIPINTI MURALI: FRATTURAZIONE o FESSURAZIONE**
- 4ST7** 045079a Stuccatura di fessurazioni, fratturazioni e cadute degli strati d'intonaco, nei casi di stuccature di piccole dimensioni entro il 15% di un mq.

- DEGRADO DIPINTI MURALI: DISTACCO**
- 4PRC1** 045041a Ristabilimento dell'adesione tra supporto murario ed intonaco di supporto del dipinto mediante iniezioni di adesivi riempitivi per distacchi entro il 20% con malta idraulica

- 4CNS9** 045033c Ristabilimento dell'adesione della pellicola pittorica, doratura e/o argentatura, per una diffusione del fenomeno entro il 30% in un mq, da valutare al mq.
