**quartier social**  
SAN CONCORDIO - SAN VITO

Riqualificazione Piano Ludovico-Arcadi, Quartieri San Vito, Lucca  
Manutenzione straordinaria di tre edifici di edilizia residenziale pubblica e la riqualificazione complessiva dell'area su cui essi insistono attraverso l'impiego delle funzionalità dell'isolato e del decoro urbano.

FABBRICATO B - PIANTE PIANO TERRA PRIMO E SECONDO - TIPOLOGIA INFISSI

Volume  
**PE.B.02.I.01.01**

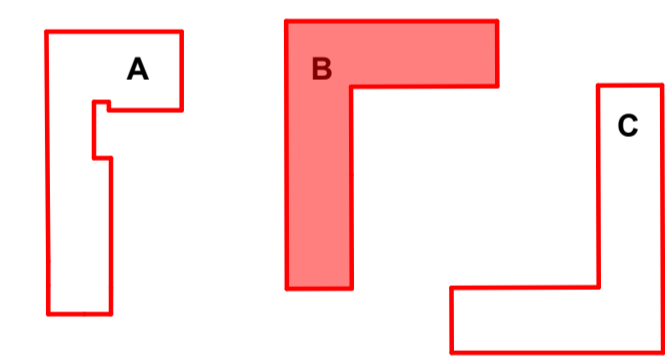
FINESTRE E PORTEFINESTRE IN PVC con profili estrusi in classe A e classificati in base alla zona climatica C/D a norma UNI EN 12698:2016, oltre alla marcatura CE (UNI EN 14353:1/2016), di qualunque dimensione, composte di vetrocamera sigillata tramite guarnizioni in gomma, senza uso di silicone, profili fermavetro ad incasso, gocciolatoio, sensoria, fermavetro di attacco e sostegno, maniglie in alluminio. Con trasmittanza termica minima prevista dalla normativa vigente (UNI EN ISO 10077-1:2007). Le Classi di Resistenza di Tenuta all'Acqua devono corrispondere alle norme UNI EN 12207:2017 ed essere almeno nella classe 5, di Permeabilità all'Aria devono corrispondere alle norme UNI EN 12206:2000 ed essere almeno nella classe 2 e di Resistenza al carico del Vento, devono corrispondere alle norme UNI EN 12210:2016 ed essere almeno nella classe 2, escluso controlista, posa e assistenza muraria.
