PROGETTO STRUTTURALE

PROGETTO STRUTTURALE
RAGGIUNIMENTO TEMPORANEO DI IMPRESE
INTERVENTO DI RISTRUTTURAZIONE DELLA COPERTURA DELL'EX CONVENTO DI SAN DOMENICO - ALTA FORMAZIONE

Pianta Piano Copertura

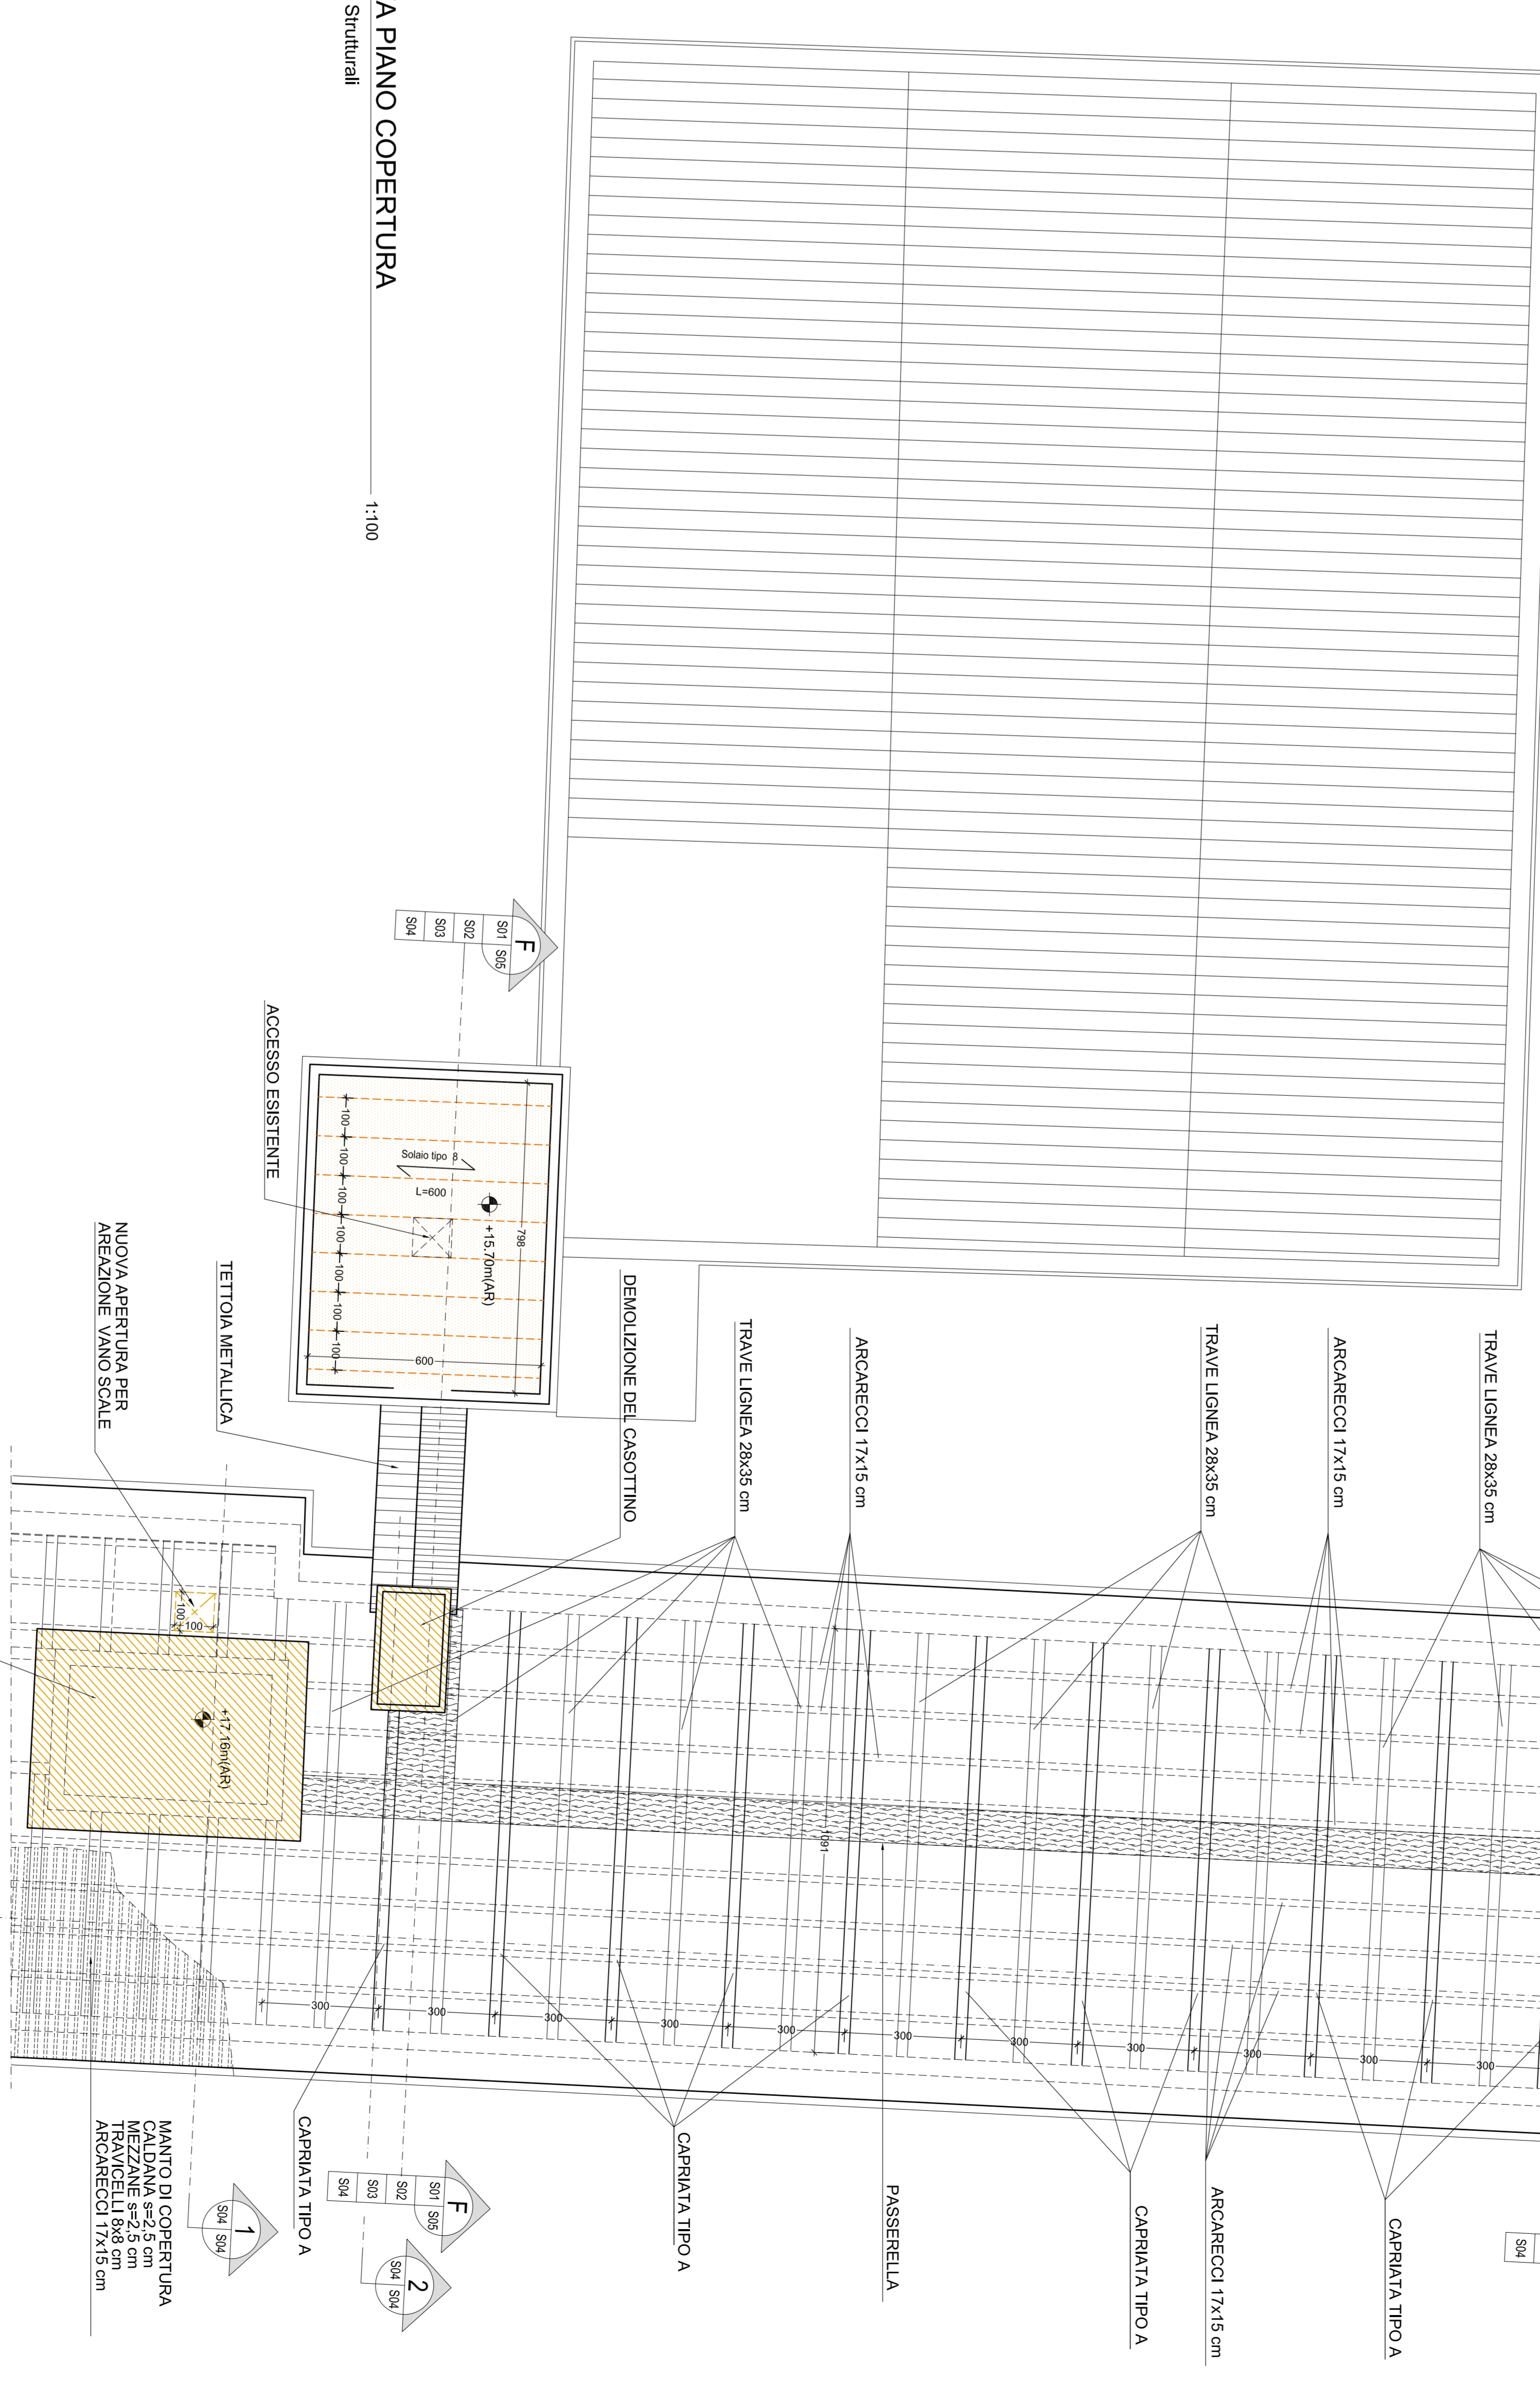
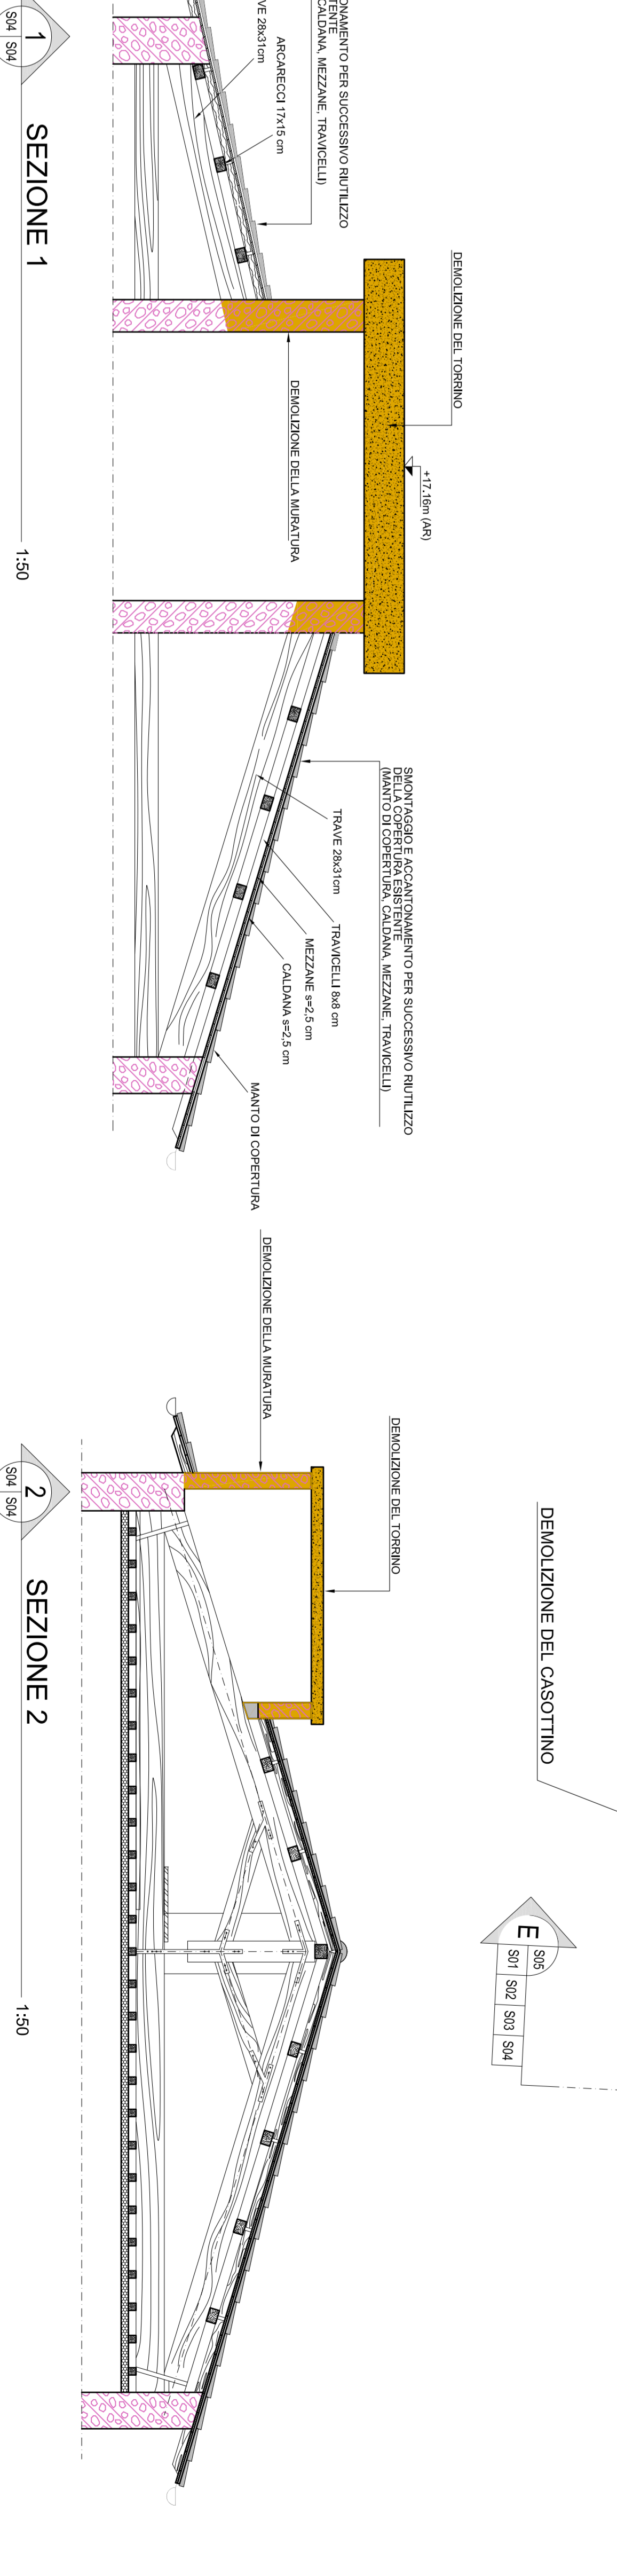
Interventi Strutturali
